# 西峡县冰\*\*\*\*\*有限公司“7·23” 一般起重伤害事故调查报告

西峡县人民政府“7·23”事故调查组

2025 年 12 月 29 日

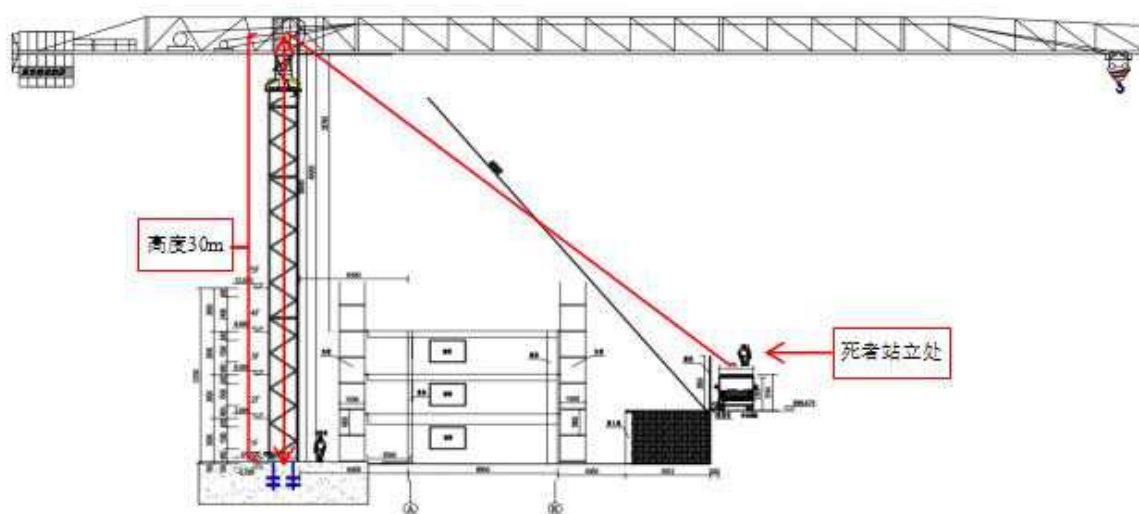
上图 of 事故现场示意图

下午 13 时左右，因部分木板堆放在铁皮围栏内侧，导致没有合适位置进行装车，只能将货车停放在铁皮围栏外侧（事故发生地点）继续作业。装车作业前，王\*在现场向刘\*\*明确需装车及无需装车的模板范围。王\*因有事需提前离

开处理，离开前仅口头提醒装卸人员要注意安全，并未告知原\*公司另行派人进行现场监护。曹\*\*、李\*\*和李\*\*三人站在货车上进行装车，因模板越来越高，李\*\*最初站到车厢前端，后站到车头上进行模板摆放，曹\*\*、李\*\*在后边车厢内摆放，三人均未系安全带，李\*\*未正确佩戴安全帽。

装车作业初始阶段未使用塔吊，作业人员通过人工方式将模板搬运至货车，由车上三名人员负责摆放。随着装车高度逐步增加至接近车头位置（约 2.5 米），人工搬运难度增大，后续冰\*公司刘\*\*联系原\*公司王\*改用塔吊进行吊装作业，原\*公司要求建\*公司提供帮助。作业初期，前两次吊装均有人现场指挥，后续作业现场未见指挥人员。15 时 10 分左右，塔吊司机赵\*\*在接收地面指挥信号后继续实施吊装，模板吊运至货车后，因底部未放置垫块，导致钢丝绳难以取出。此时货车上工人已经把钢丝绳两端从塔吊挂钩上解除，

装车人员要求再次起吊以拉出钢丝绳，无需逐块零星堆放。赵\*\*执行二次起吊操作，因塔吊起钩速度过快，钢丝绳末端弯折部分钩到了模板，导致模板发生失稳摆动，在摆动过程中接近或撞到作业人员李\*\*，李\*\*从货车上摔落至地面。由于李\*\*佩戴的安全帽未系挂牢固，头部着地受伤，经抢救无效死亡。
