# 墨玉县喀拉喀什镇墨玉县高洁环境绿化工程有限公司“8·22”一般中毒和窒息 事故调查报告

墨玉县喀拉喀什镇墨玉县高洁环境绿化工程有限公司“8·22”  
一般中毒和窒息事故调查组

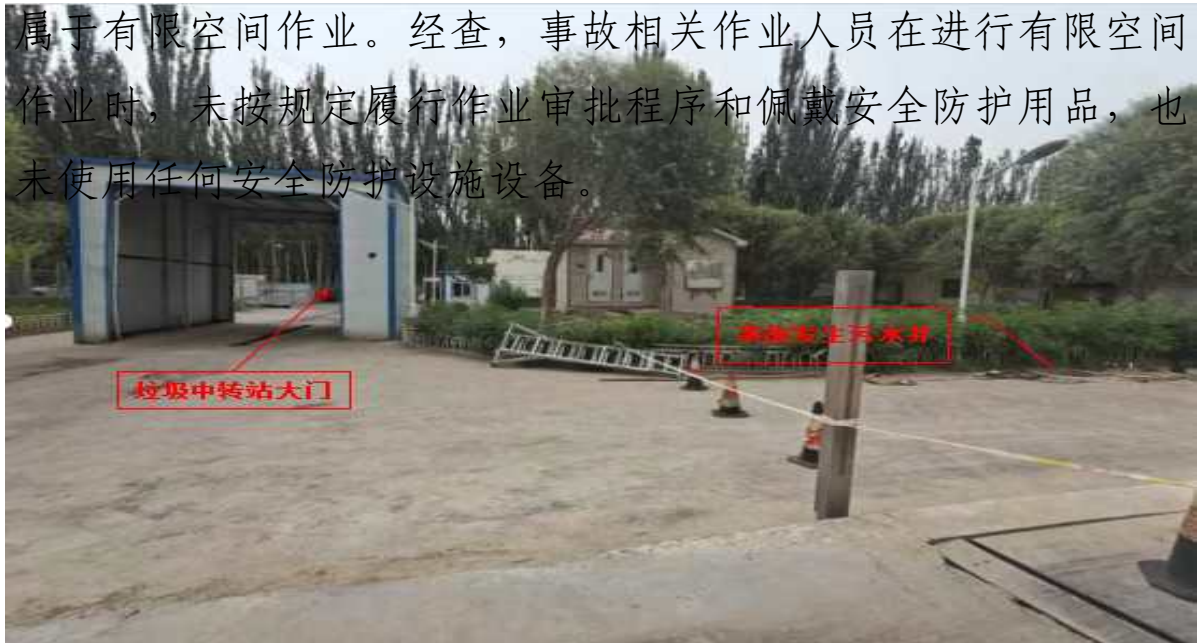
图 1 事故发生位置

事故发生地位于新疆和田地区墨玉县喀拉喀什镇巴什阿特巴什村辖区墨玉县高洁环境绿化工程有限公司垃圾中转站院内进门左侧20米处。经现场勘验，污水井直径70cm，污水井高度

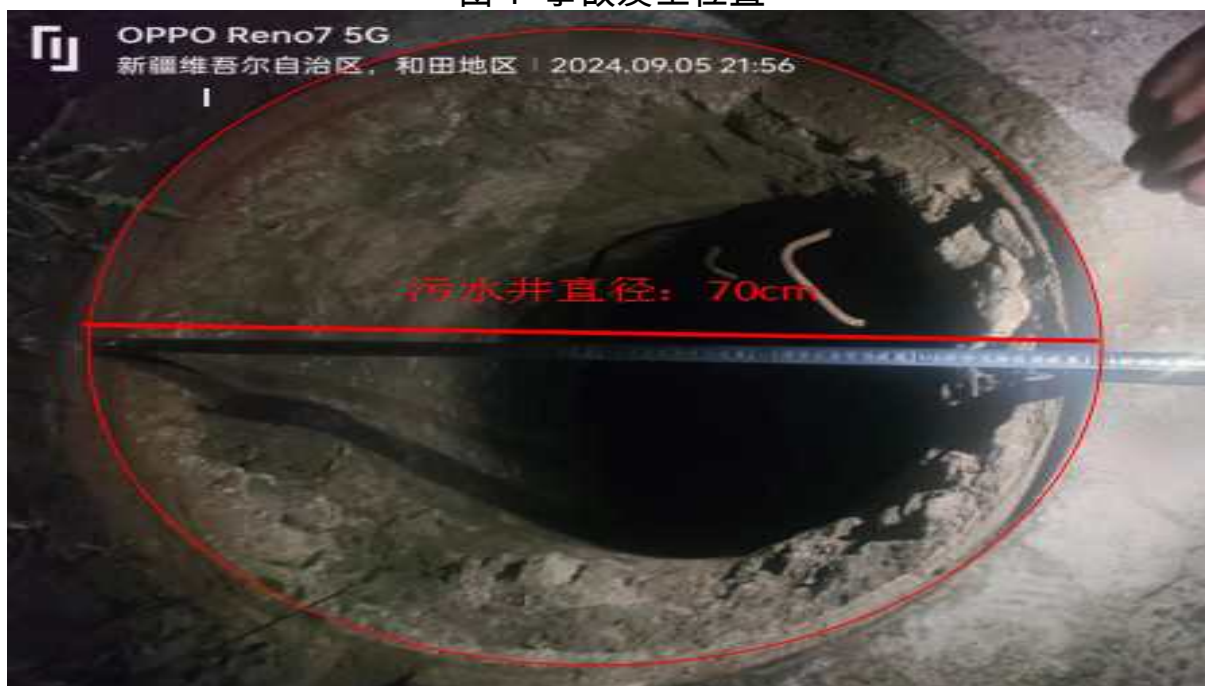
275cm，污水井内侧有铁制爬梯，污水井周围为水泥地面。事故发生时污水井内堵塞，垃圾中转站保安下井进行疏通作业，属于有限空间作业。经查，事故相关作业人员在有限空间作业时，未按规定履行作业审批程序和佩戴安全防护用品，也未使用任何安全防护设施设备。
