# 赣州寻乌济广高速“10·20”较大 道路交通事故调查报告

经事故调查组调查认定，赣州寻乌济广高速“10·20”较大道路交通事故是一起由赣B33BG8号轻型仓栅式货车驾驶人疲劳驾驶，追尾碰撞低速行驶的苏AE8053号重型半挂车牵引车/沪J6462挂号重型集装箱半挂车，所引发的生产安全责任事故。

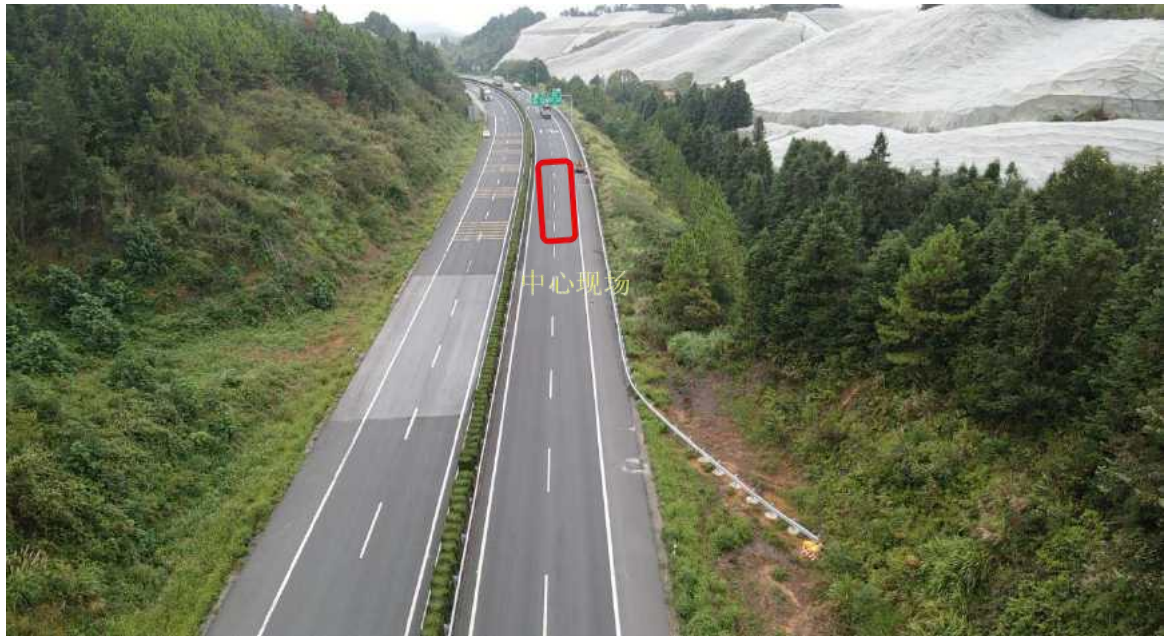
图 1 航拍现场方位照

1. 事故发生地点位于济广高速公路由北往南方向 1534km+623m 处（赣州市寻乌县境内），道路系南北走向，南往寻乌方向，北往瑞金方向，双向四车道，两侧设有应急车道，行车道宽 370cm，应急车道宽 290cm，车行道边缘线宽 20cm、车行道分界线宽 15cm；事发路段为干燥沥青路面，上坡路段，坡长 615m，坡度 2.705%。

2025 年 10 月 20 日 0 时 27 分，驾驶人张\*驾驶赣 B33BG8 号轻型仓栅式货车行驶至济广高速公路 1534km+623m 处时，追尾碰撞前方行驶中的由驾驶人王\*宙驾驶的苏 AE8053 号重型半挂车牵引车/沪 J6462 挂号重型集装箱半挂车，造成赣 B33BG8 号车上 3 人死亡，两车不同程度受损的道路交通事故。

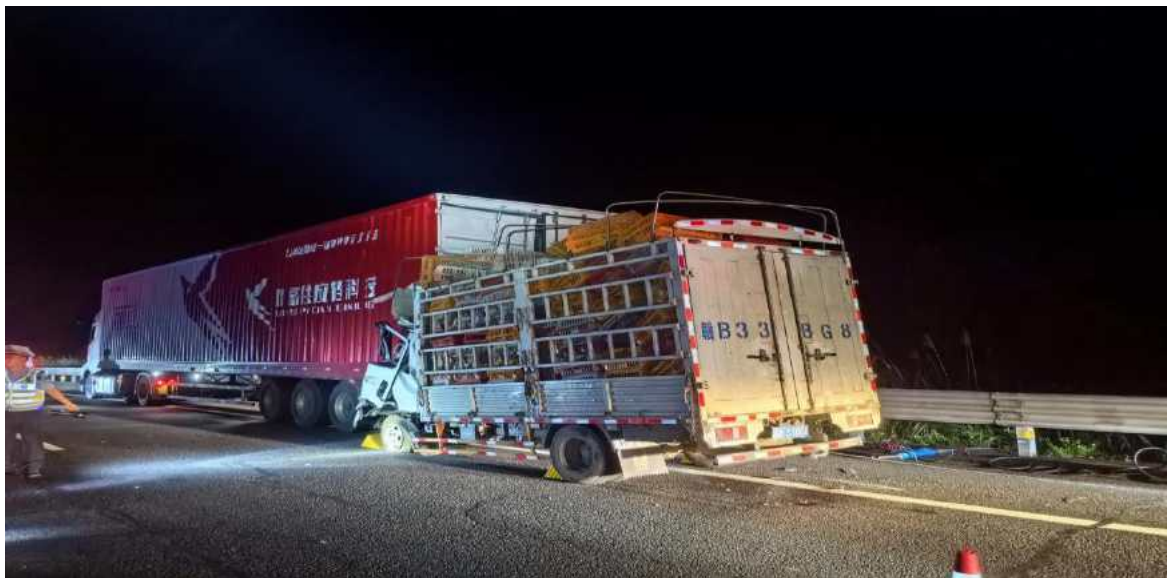
图 2 现场车辆位置关系

赣 B33BG8 号轻型仓栅式货车驾驶人张\*在疲劳状态下仍继续驾驶机动车在高速公路上行驶，且驾驶的机动车载货超过核定载质量，是造成此次交通事故的主要原因。苏 AE8053 号重型半挂车牵引车/沪 J6462 挂号重型集装箱半挂车驾驶人王\*宙驾驶机件不符合技术标准<sup>[4]</sup>且载物超宽的机动车在高速公路上行驶时，行驶速度低于高速公路最低限速，是造成此次交通事故的次要原因。
