# 隆林新州盛隆国际四期-岭誉项目建筑工地“3·30”一般窒息事故调查报告

隆林各族自治县人民政府事故调查组  
2026年7月

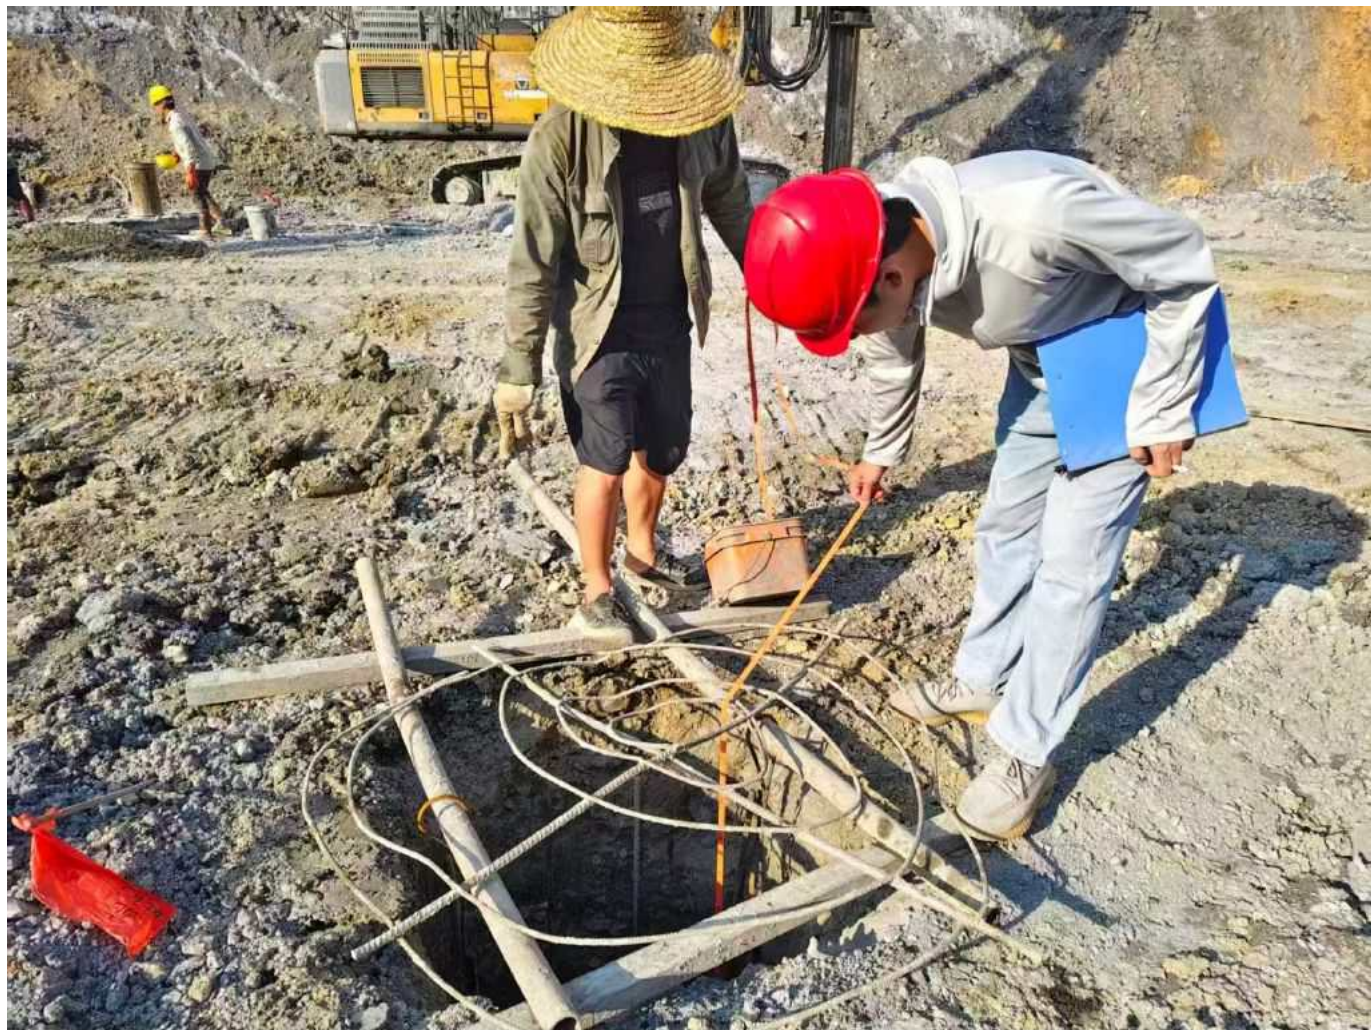
图3 旋挖桩孔实景图

2026年3月30日14时许，旋挖机机手林余强挖掘好107#桩孔后，向施工现场管理员易文定报告称：在挖掘107#桩孔过程中，旋挖机钻头在钻进至桩孔10至12米深度时，钻头发生贯穿陷落，判断该位置存在空洞。随后，易文定携带手电筒前往107#桩孔开展现场察看。3月30日17时许，广西隆林联拓置业有限公司施工管理员余东、广西恒盛工程集团有限公司监理员李正任及旋挖桩孔施工现场管理员易文定共同对挖掘好的6个桩孔组织联合验收，17时30分许桩孔验收工作结束。验收完成后，作业人员安放钢筋笼，并在孔口覆盖简易钢筋网，等待混凝土浇筑。监理员李正任签署验收材料后离开现场前往食堂用餐，施工管理员余东在离107#桩孔约10米的位置，监督作业人员布设浇筑导管。易文定和旋挖机机手林余强同在一处，林余强询问易文定是否下孔察看，易文定未作回应便自行离开，林余强随后回到旋挖机上喝水。其后，易文定在未向任何人报告，未佩戴安全绳等防护用具的情况下，擅自移开107#桩孔简易钢筋网，顺着钢筋笼爬入桩孔内，当余东转头时，发现107#桩孔的简易钢筋网已经被移开，立刻过去查看，发现易文定已经下到桩孔内2米左右的位置，余东立即示意易文定向上爬出桩孔。当易文定攀爬至距孔口约1米处时，余东上前伸手施救，未能将易文定拉住，易文定随即坠落入桩孔底部，致其缺氧窒息死亡。

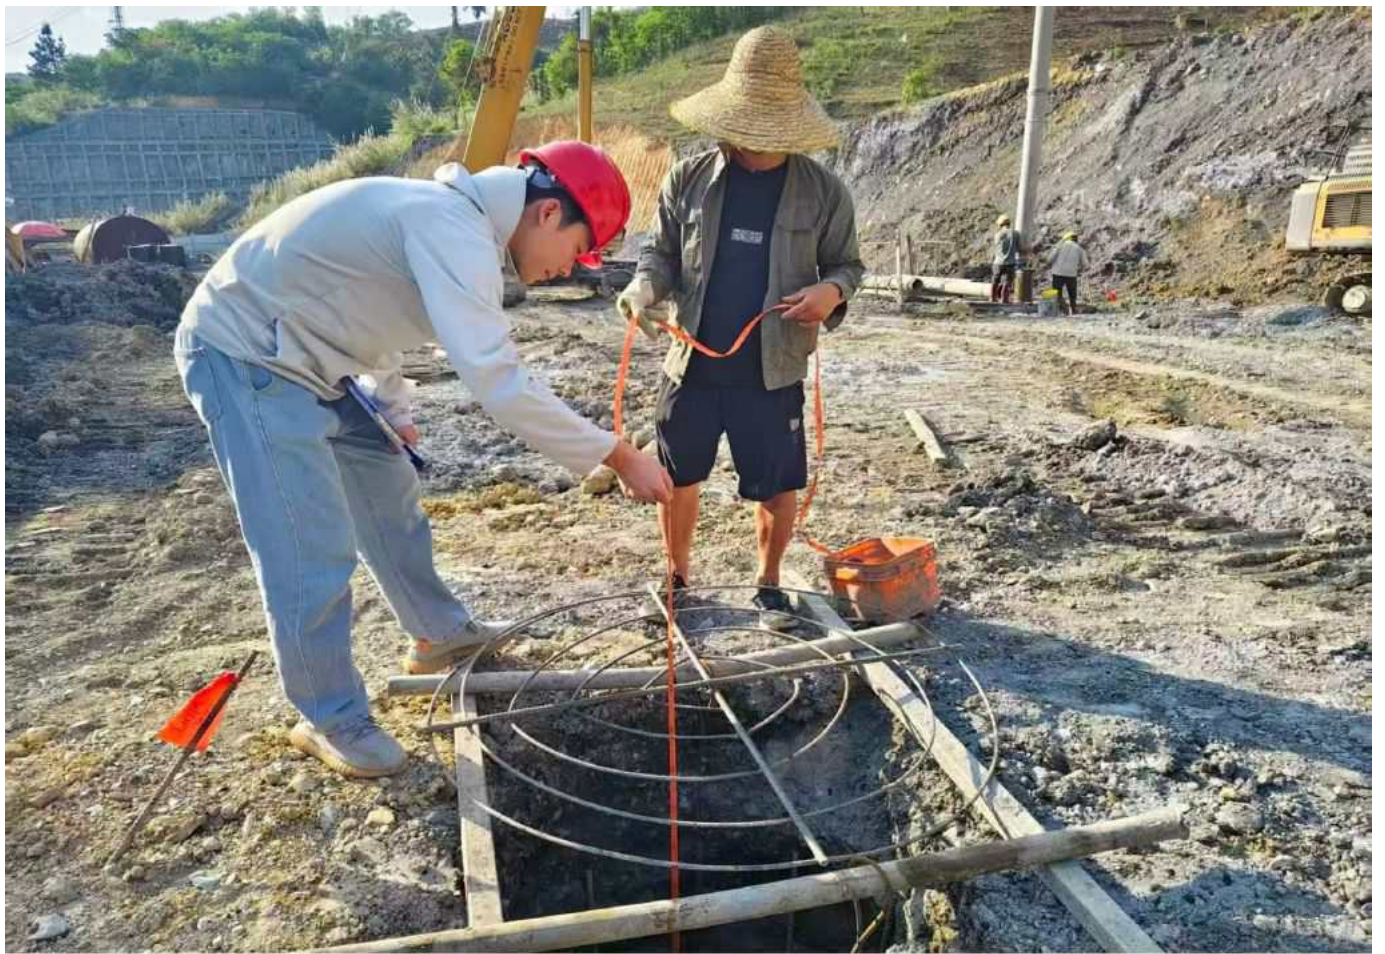
事故现场位于隆林族自治县新州镇盛隆国际售楼部旁2025-5-2地块盛隆国际四期-岭誉项目建设工地，现场所有验收完毕旋挖桩孔放置好钢筋笼，并在孔口覆盖简易钢筋网。事故发生时，易文定擅自移开107#旋挖桩孔的简易钢筋网，顺着钢筋笼爬入旋挖桩孔内进行查看，然后易文定坠落入深约20米左右的旋挖桩孔底部，身体蜷缩在泥水中，面部沾有泥水，看不清面部颜色。

图4 旋挖桩孔口用简易钢筋网进行覆盖实景图

2.广西鸿荣建设工程有限公司安全管理工作责任落实不到位，对项目施工安全生产检查不力，对分包单位的安全生产工作统一协调、管理不到位，未能及时发现施工单位对旋挖桩孔口没有按照《建筑桩基技术规范》（JGJ94-2008）、《建筑施工安全检查标准》（JGJ59-2011）的要求设置护栏、用木板覆盖孔口、悬挂安全警示标志 [4]。
