## 洛阳路隧道“8.5”一般道路交通生产安全事故调查报告

南昌市西湖区人民政府事故调查组  
2025年9月

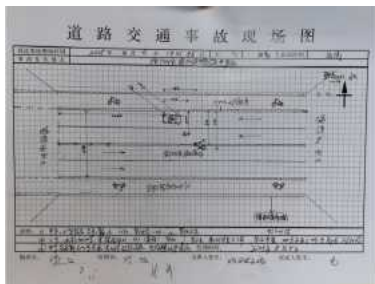
图1. 事故现场图

2. 事故车辆勘查情况：现场以隧道北侧隔离墙体为基准线，西侧隧道口墙沿侧墙体基准点，建立直角坐标系。（见图1：事故现场图）小车事故发生后头西尾东，右前轮到基准点45.40米；小车右前、后轮距基准线距离分别为：0.9米、1.40米；悬挂南昌A\*\*397号两轮电动摩托车前轮到基准点52.30米，前、后轮距基准线距离分别为：6.20米、7.20米，该小车车头左后侧与悬挂南昌A\*\*397号两轮电动摩托车及驾驶员发生碰撞接触。
