## 建平县敖喀线“1·17”较大生产经营性道路交通事故调查报告

发布日期：2026-03-05 信息来源：建平县应急管理局

2024年1月17日9时39分，建平县敖喀线99KM+949M处发生一起较大生产经营性道路交通事故，造成4死1伤、3车损坏，直接经济损失480余万元。

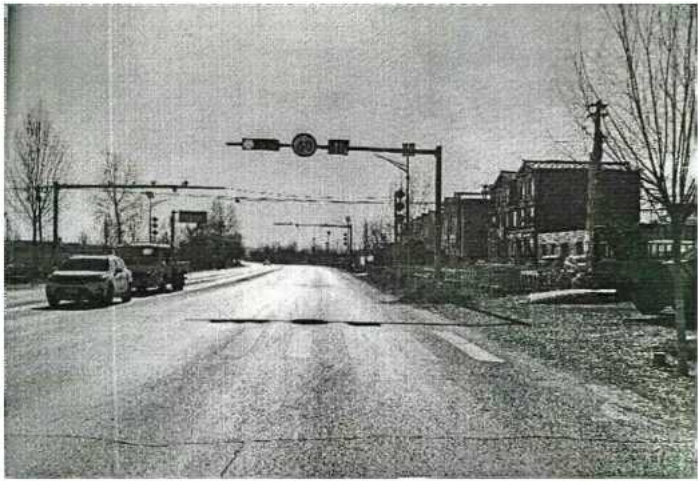
敖喀线道路代码S222，起始点内蒙古敖汉自治旗，结束点辽宁省朝阳市喀左县，辽宁境内里程172km。事发路段按照二级公路标准建设，设计速度60km/h，公路设计路面宽度17.5m，路基宽度19.5m，两侧为1.0m土肩路，于2021年实施路面养护维修（中修）。朝阳市交通运输事务服务中心经研判论证下发《关于喀线（99KM-104KM路段）交通安全隐患整改措施的论证意见》，明确该路段交安设施、警示标线等信息完善。该线路内近三年发生一般程序交通事故33起，人死亡。2023年年平均交通量为11194辆，车流量大、村屯多，仍存在马路市场等交通安全隐患。如（图1）

图 1 事故现场限速标志（由北向南）

1.督促落实领导责任，强化交通管控。县政府约谈事故发生相关单位及责任人，增强道路交通运输管理部门负责人的安全意识，落实安全管理责任；道路交通运输管理部门要深刻剖析此次较大事故的原因，查找并补齐管理短板，加大对重点道路、重点车辆和重点违法的治理力度，严厉查处交通违法行为，在事故多发段及时设置必要的交通管控设备设施，及时发现并消除交通安全事故隐患。

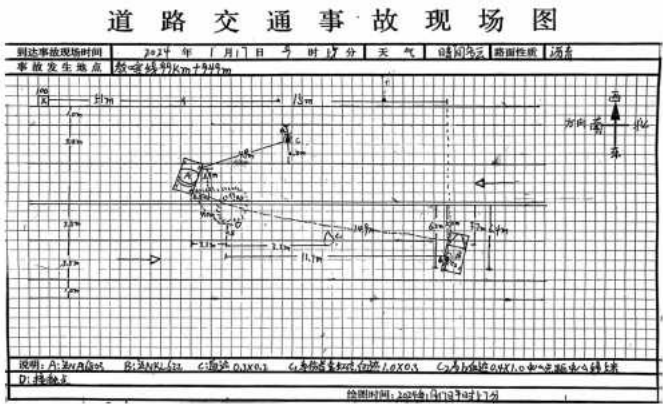
以省道100km公里桩为基准点，以道路中心线为基准线，基准点向北51m为辽NA6\*\*3号小型轿车右后轮位置，左前轮轴在基准线西0.8m，左后轮轴在基准线西2.9m；基准点向北66m为辽NK\*\*2号轻型普通货车左前轮，右前轮轴在基准线东3.7m，右后轮轴在基准线东6.4m。如（图2）（图3）

图 2 道路交通事故现场图

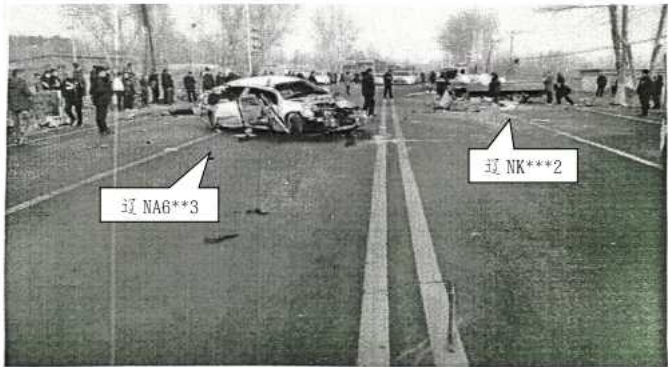
图 3 事故现场照片

张\*龙驾驶的辽NY\*\*\*1号小型普通客车与袁\*杰驾驶的辽NA6\*\*3号小型轿车在超车过程中因超速、违法驾驶发生碰撞后，致袁\*杰驾驶的辽NA6\*\*3号小型轿车失控驶入对向车道，与迎面驶来的陈\*财驾驶的辽NK\*\*\*2号轻型栏板超载货车相撞，造成三车损坏，4死1伤。
