## 陆丰南塘“6·22”一般触电事故调查报告

2025年6月22日11时30分许，在陆丰市南塘镇发生一起作业工人在建造钢结构厂房时触电从高处坠落事故，造成1人死亡，直接经济损失75万元。

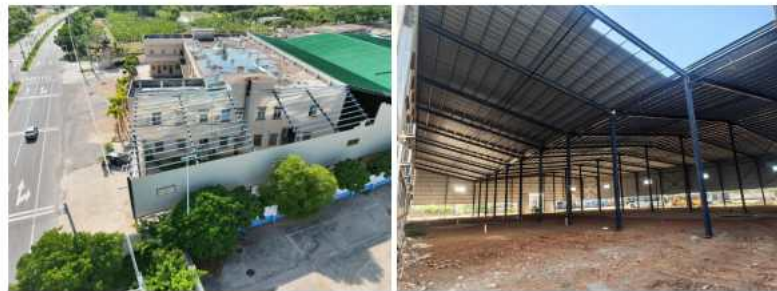
图 1 事故项目现场照片

事故现场位于陆丰市内南碣公路南塘镇四柱湖路口（原南塘镇交通服务站场地），依托原本交通服务站建筑物搭建钢结构厂房，整体建设面积约 3035.29 平方米，基本完成了架构搭建工作，已完成部分围墙和屋顶铺设工作。事发地点为钢结构屋顶工字钢尾端，高 8.2 米，距离 10 千伏高压线（裸线）约 1.6 米。

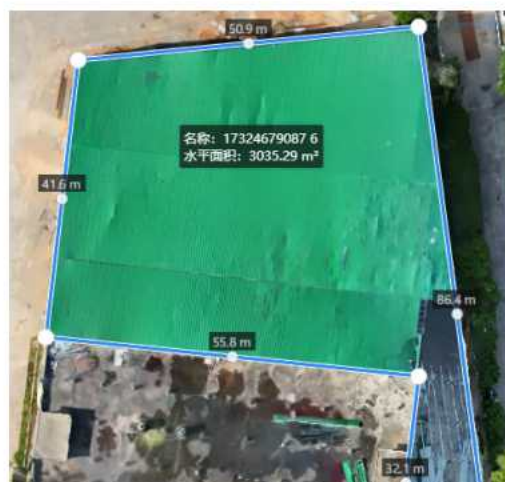
图 2 事故项目钢结构厂房面积约 3035.29 平方米

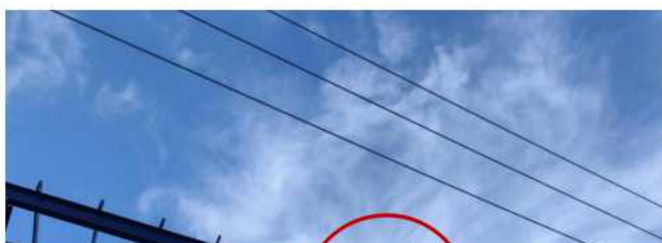
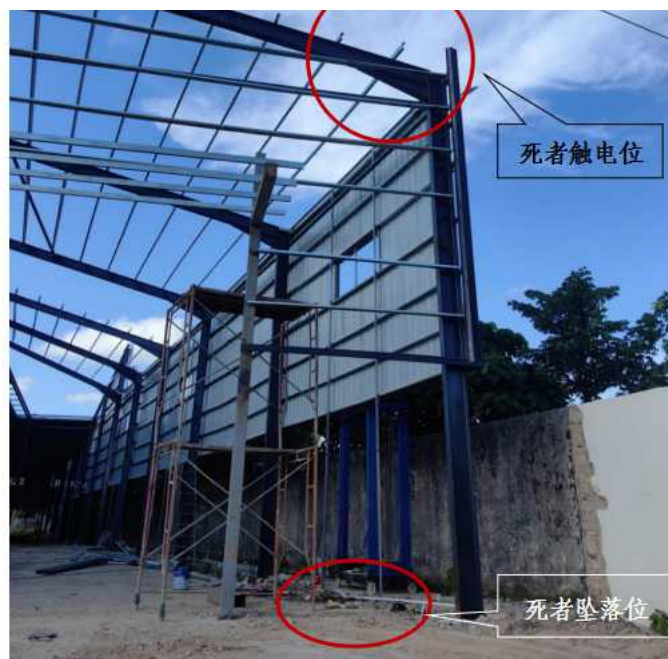
图 3 事故现场照片

六米方形镀锌管放下地面后下来，其将六米方形镀锌管往路边方向抽拉，好通过拉力管的间隙往下放。方形镀锌管放下过程中，其中一端靠近 10 千伏高压线（裸线）时，高压线放电，通过方形镀锌管、叶\*校握住方形镀锌管的双手、身体和工字钢形成回路导致叶\*校触电，因叶\*校未按规范系挂安全带，导致其被电击后从距地面约 8.2 米高的工字钢尾端摔落至地面。

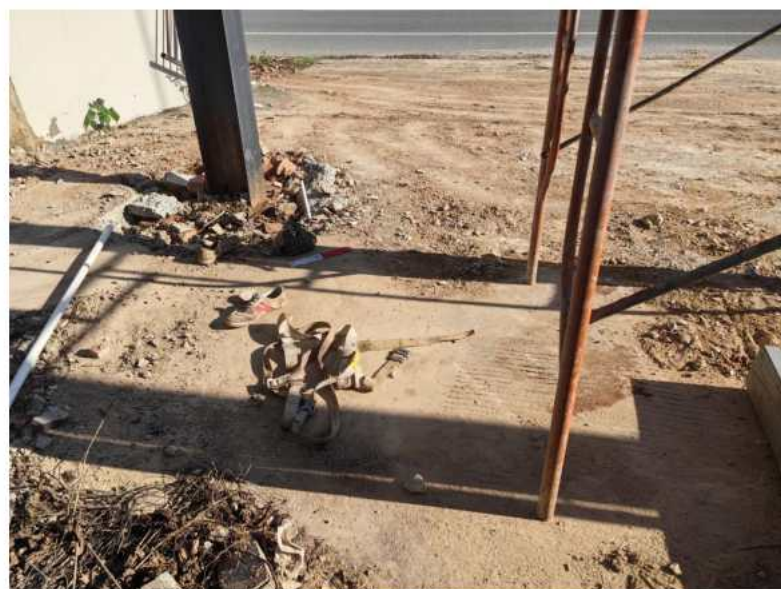
图 4 死者坠落位置及安全带照片

叶\*校安全意识淡薄，在高处施工过程中未正确佩戴安全带<sup>[1]</sup>，开展高处焊接作业未取得特种作业资格证，未仔细观察施工区域周边情况，放下方形镀锌管时不慎触电后跌落。

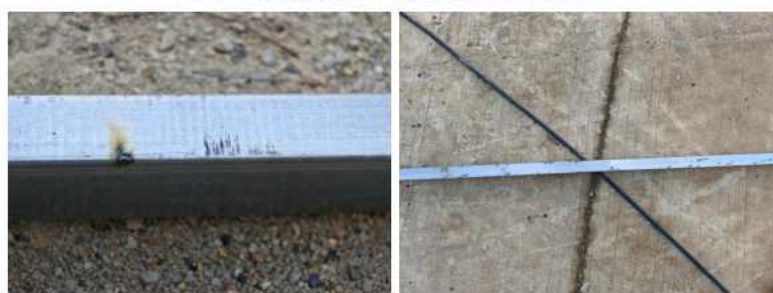
图 5 涉事方形镀锌管照片
