## 江北孔浦宁波玖圆建筑装饰工程有限公司“9·6”一般触电事故调查报告

2025年9月6日17时43分许，位于孔浦街道的宁波帝豪汽车销售服务有限公司内发生一起一般触电事故，造成1人死亡，直接经济损失约113万元。

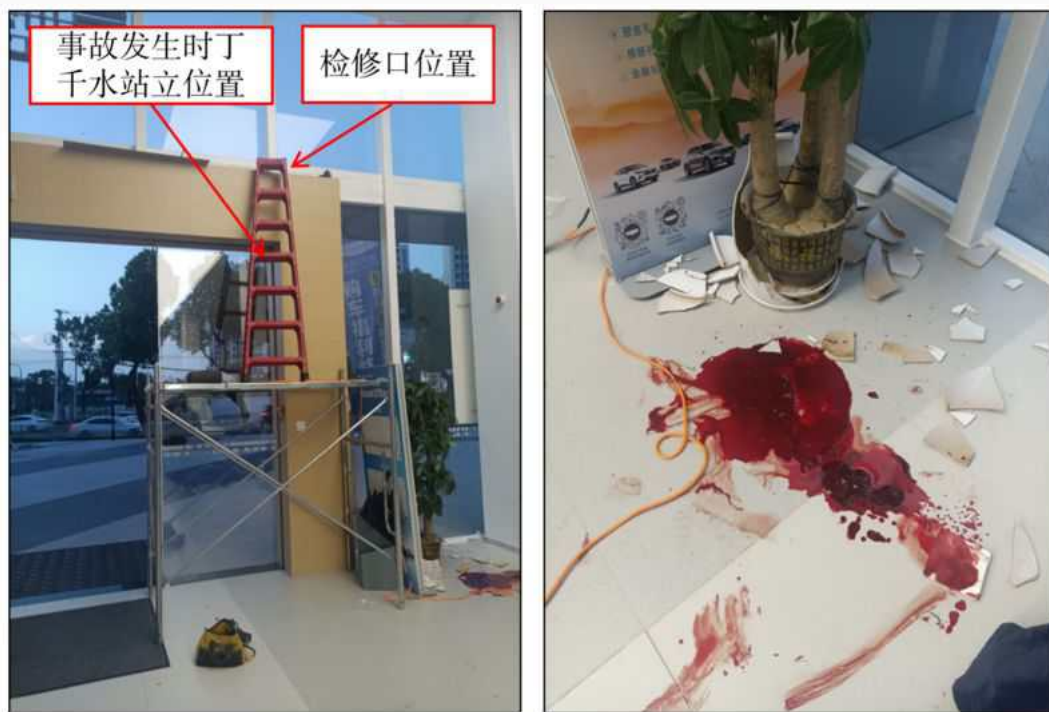
图一：事故现场情况

自动感应门为帝豪公司销售大厅的北大门，材质为玻璃，活动脚手架高度约1.7米，作业面上架设一个红色梯子，脚手架旁边地面可见花盆碎片，地面上有明显的血迹，未见安全带、安全帽等劳动防护用品。检修口位于门框右上角，开口朝上，处于打开状态，高度约3米，内部可见一个未固定的电源接线端子，端子带电部位裸露，端子防护罩放置在附近的支架上。事故发生时丁\*\*作业面高度约2.5米。

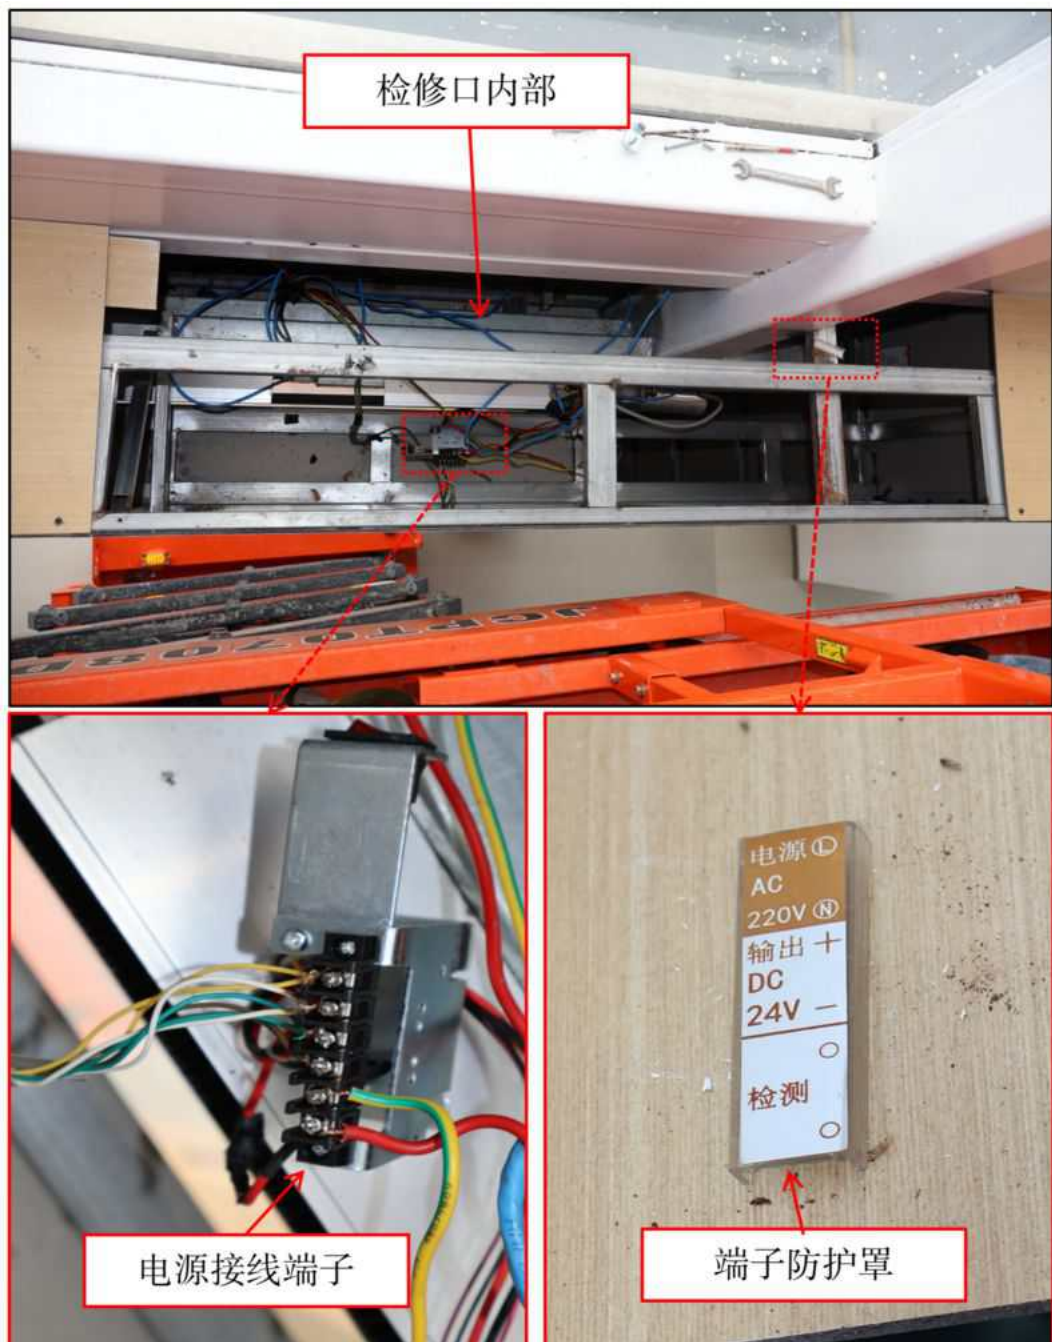
图二：检修口内部情况

丁\*\*在未佩戴安全帽、安全带的情况下进行高处作业，左手不慎触碰到检修口内电源接线端子带电部位，导致触电后从梯子上坠落身亡。
