## 高新区（新市区）迎宾路街道新疆东鼎运营管理有限公司“4·1”一般机械伤害事故调查报告（公示）

### 高新区（新市区）迎宾路街道新疆东鼎运营管理有限公司“4·1”一般机械伤害事故调查报告

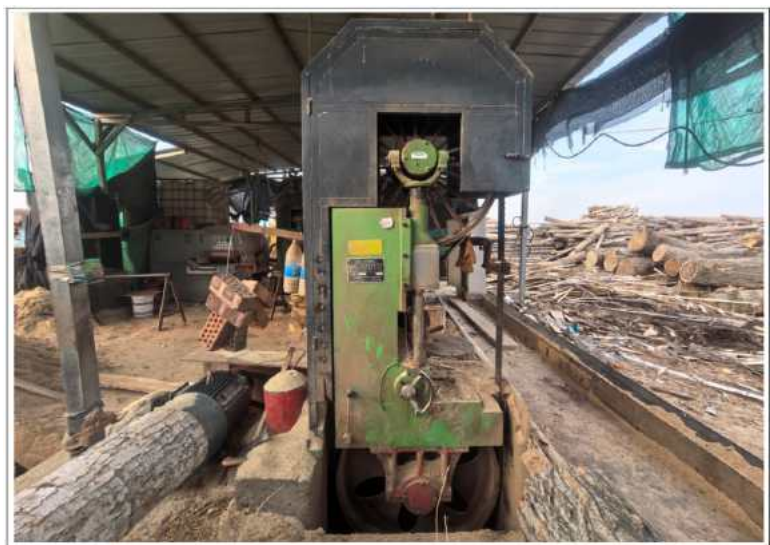
MJ319型带锯机（下称带锯机），锯轮直径：900mm，锯轮转速：750r/r锯条最大长度：6400mm，电机功率：18kW，锯木最大直径：700mm，质量期：2023年4月11日，生产厂家：河北海友机械制造有限公司，厂址：任县

图1：MJ319型钢带锯机

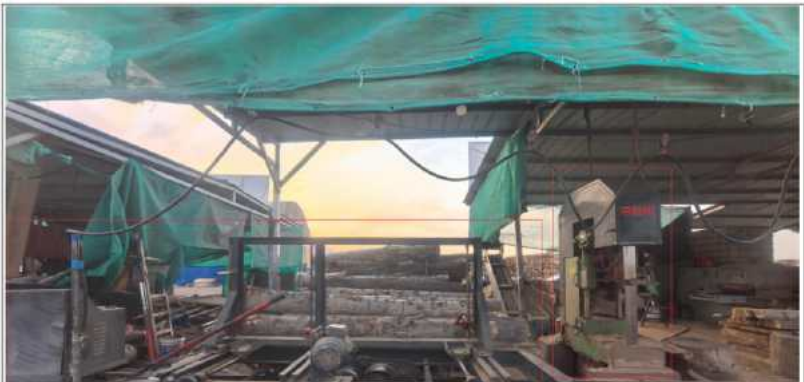
黄帅木材加工棚使用方钢搭建，顶部铺设蓝色彩钢瓦，周围搭设绿色密锯机位于加工棚东南角，带锯机东侧为原木跑车轨道，轨道由东侧角钢和1020mm，轨间距离带锯机1700mm处有血迹；带锯机南侧为原木堆放区，之间原木放置于枕木上，枕木与带锯机最近直线距离1070mm，与带锯机最近780mm；带锯机西侧为锯末输送带，输送带下方为未清理的锯末堆，带锯机等，地面有蓝色劳保手套、水杯、塑料铲、塑料桶等；带锯机未设置启停、线距离4680mm的配电柜内断路器控制启停，该配电柜柜门开启，柜内总断木材加工棚、带锯机周围无当心机械伤害等安全警示标志及操作规程。

现场测量锯条宽115mm，齿高11mm；带锯机上锯轮露出防护罩300mm坑，地坑南侧980×210mm区域无防护。带锯机锯条裸露部分全长1050mm，向下360mm处，该部位无防护罩，锯条有效切削区长约600mm；锯条及锯末物。

图2：带锯机及原木跑车位置照片

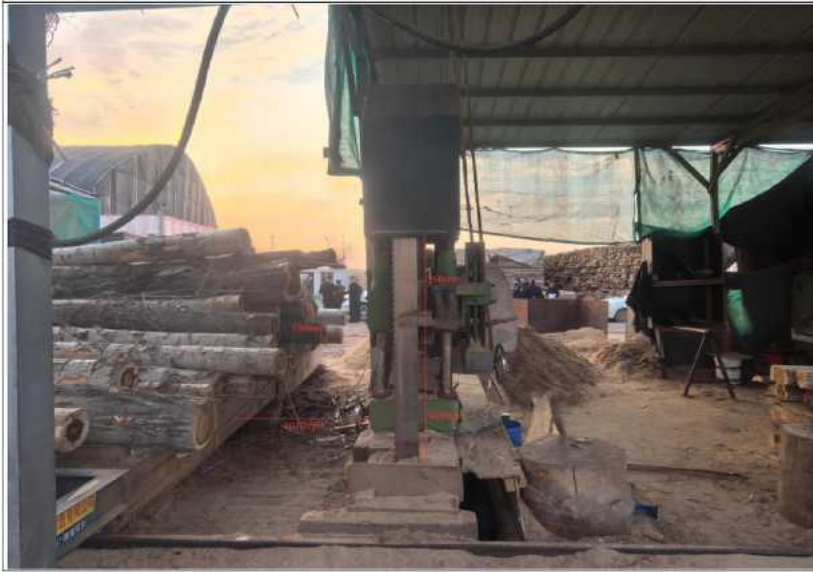
图3：带锯机与原木堆垛距离照片

- 1.新疆东鼎运营管理有限公司黄帅加工点原木未按《木材保管规程》G1  
条<sup>1</sup>堆放，未采取防滚楞措施，导致人员在操作过程中原木滚落。
- 2.新疆东鼎运营管理有限公司黄帅加工点原木堆垛与带锯机之间最近距  
《木工（材）车间安全生产通则》GB15606-2008第5.5.3条<sup>2</sup>、《生产设备安全  
5083-2023第5.7.1<sup>3</sup>条在带锯机周围预留安全距离。
- 3.新疆东鼎运营管理有限公司黄帅加工点带锯机可调式防护装置缺失，  
危险区域设置固定式防护装置，不符合《木工锯床安全 带锯机》GB30461-2  
5.2.5条<sup>4</sup>、《木工锯床 安全技术规范》GB12557-2024第4.4.3条、第5.5.2条<sup>5</sup>、  
总则》GB5083-2023第6.1.3条<sup>6</sup>的规定。

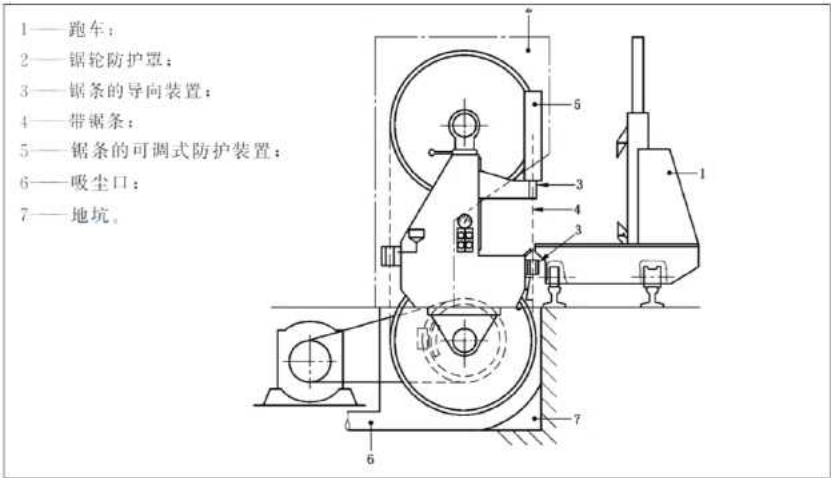
事故直接原因：玉森·图尔荪（死者）在原木堆垛与带锯机之间工作时  
触缺少防护装置的带锯机锯条，被运行中的带锯机切割，是事故发生的直接

图4：跑车木工带锯机结构图
