标 题: 文昌东郊卫星间激光终端制造中心项目“9·10”一般物体打击事故调查报告

# 文昌东郊卫星星间激光终端制造中心项目 “9·10”一般物体打击事故调查报告

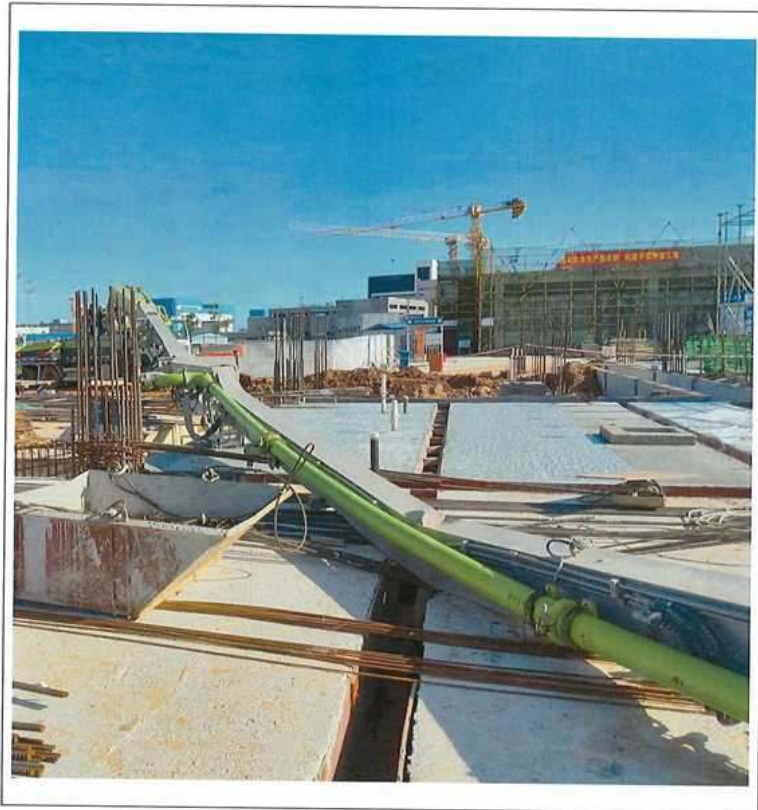
事故混凝土泵车配件更换情况：1. 加装钢制软管接头<sup>2</sup>。该软管接头为钢铁材质，重量大且位于臂架末端，该臂架长度约 45 米，因此对底架圆筒结构造成额外负载。2. 更换非原厂输送管<sup>3</sup>。臂架上更换的非原厂输送管为普通钢材制造的输送管，重量及尺寸偏差超过原厂输送管，对底架圆筒结构造成额外负载。

更换非原厂输送管

（一）任丘家公司须进一步压实安全生产主体责任，加快建立并有效运行安全风险分级管控和隐患排查治理双重预防机制。要制定并严格执行水泥泵车的定期维护、保养与检修计划，确保设备处于安全运行状态。
