# 市南区芝罘路47号甲204户“10·12” 一般燃气爆炸事故调查报告

2021年10月12日12时08分许，市南区芝罘路47号甲204户发生一起燃气爆炸事故，造成3人受伤，直接经济损失33.36万元。

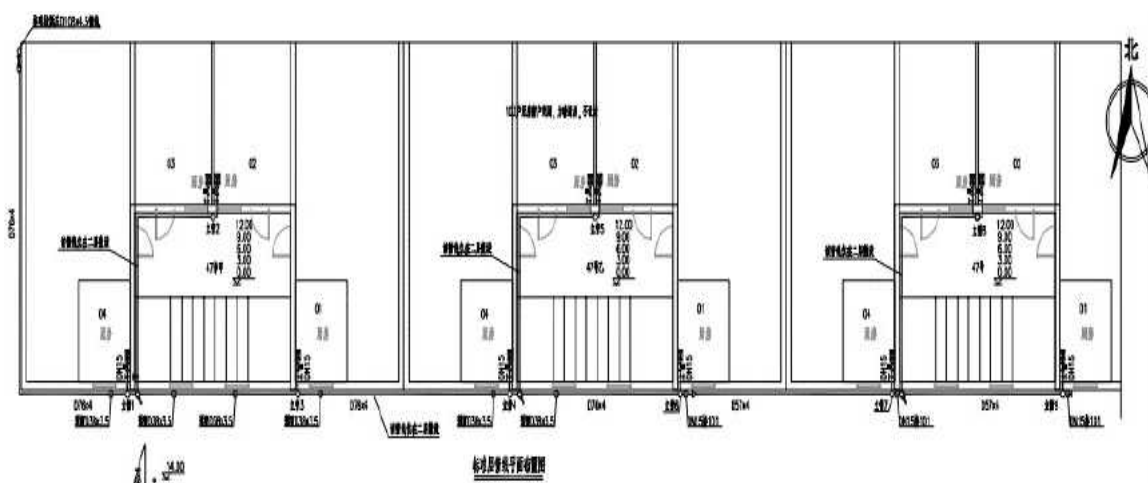
管线平面布置图<sup>①</sup>

<sup>①</sup> 绿色线框标记为事故爆炸发生地厨房

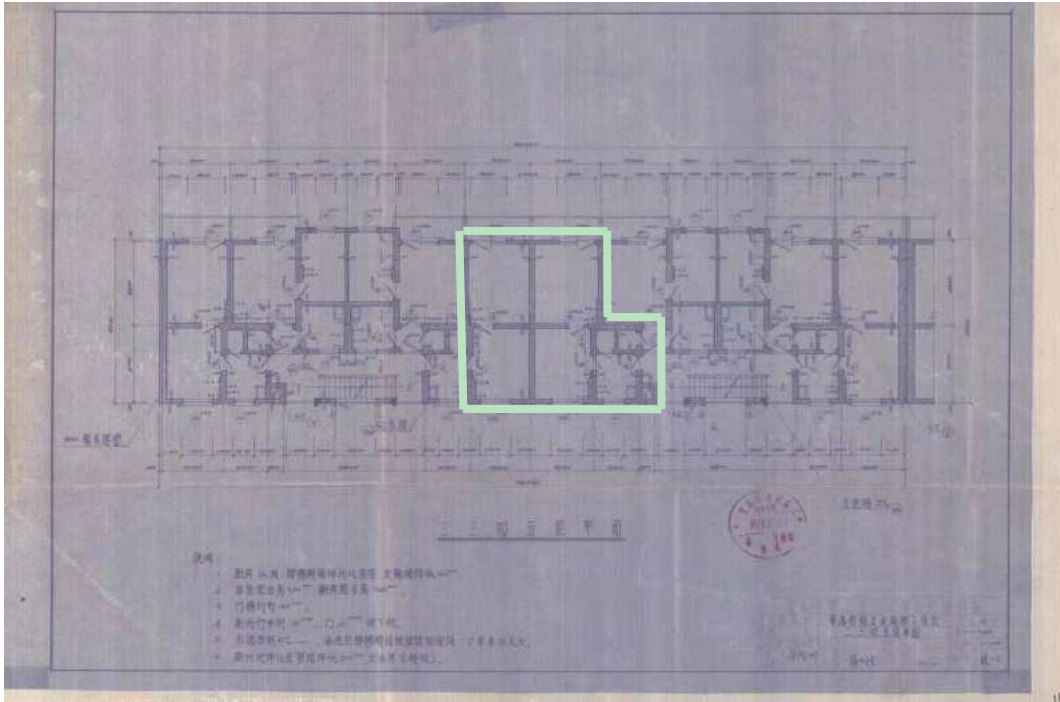
下图为二楼平面图<sup>②</sup>。

<sup>②</sup> 绿色线框标记为事故发生的住户位置

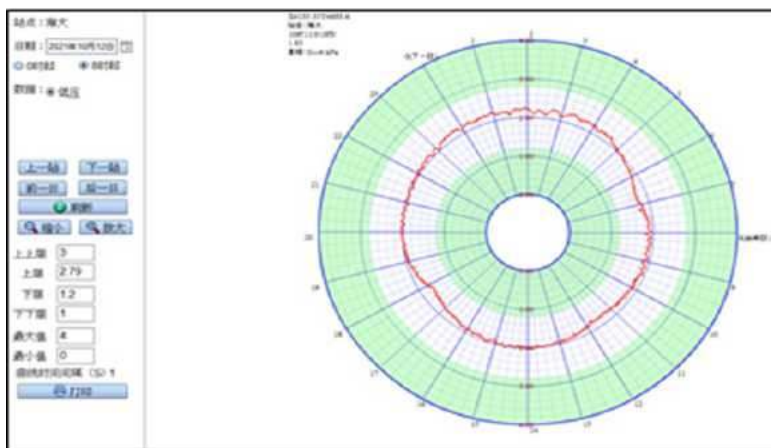
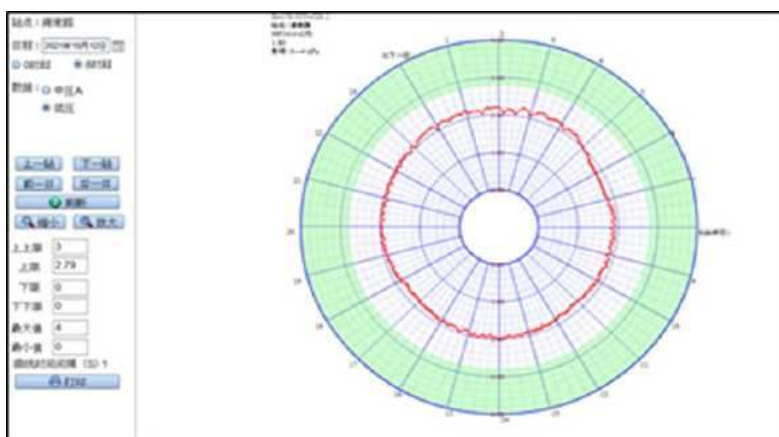
4.经落实，芝罘路 47 号甲燃气管道由湖南路、海大、大连路等三处燃气调压器环网供气。经调取和分析湖南路、海大两处燃气调压器运行压力记录，当日该区域燃气管网运行压力正常，排除管网存在大规模泄露的可能性。

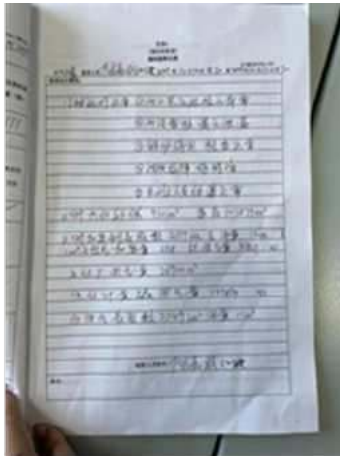
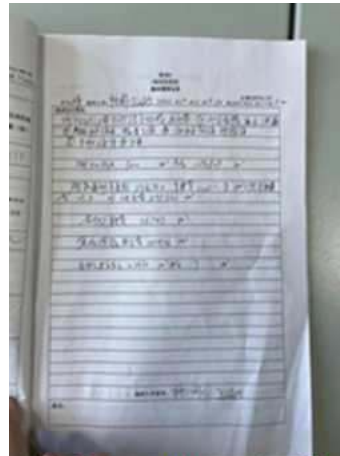
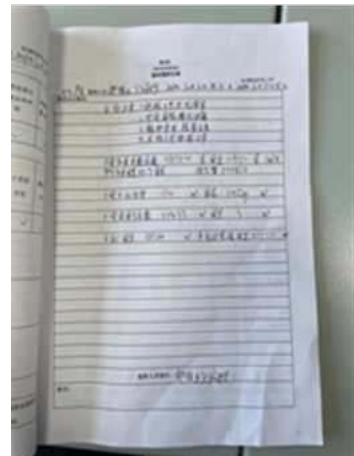
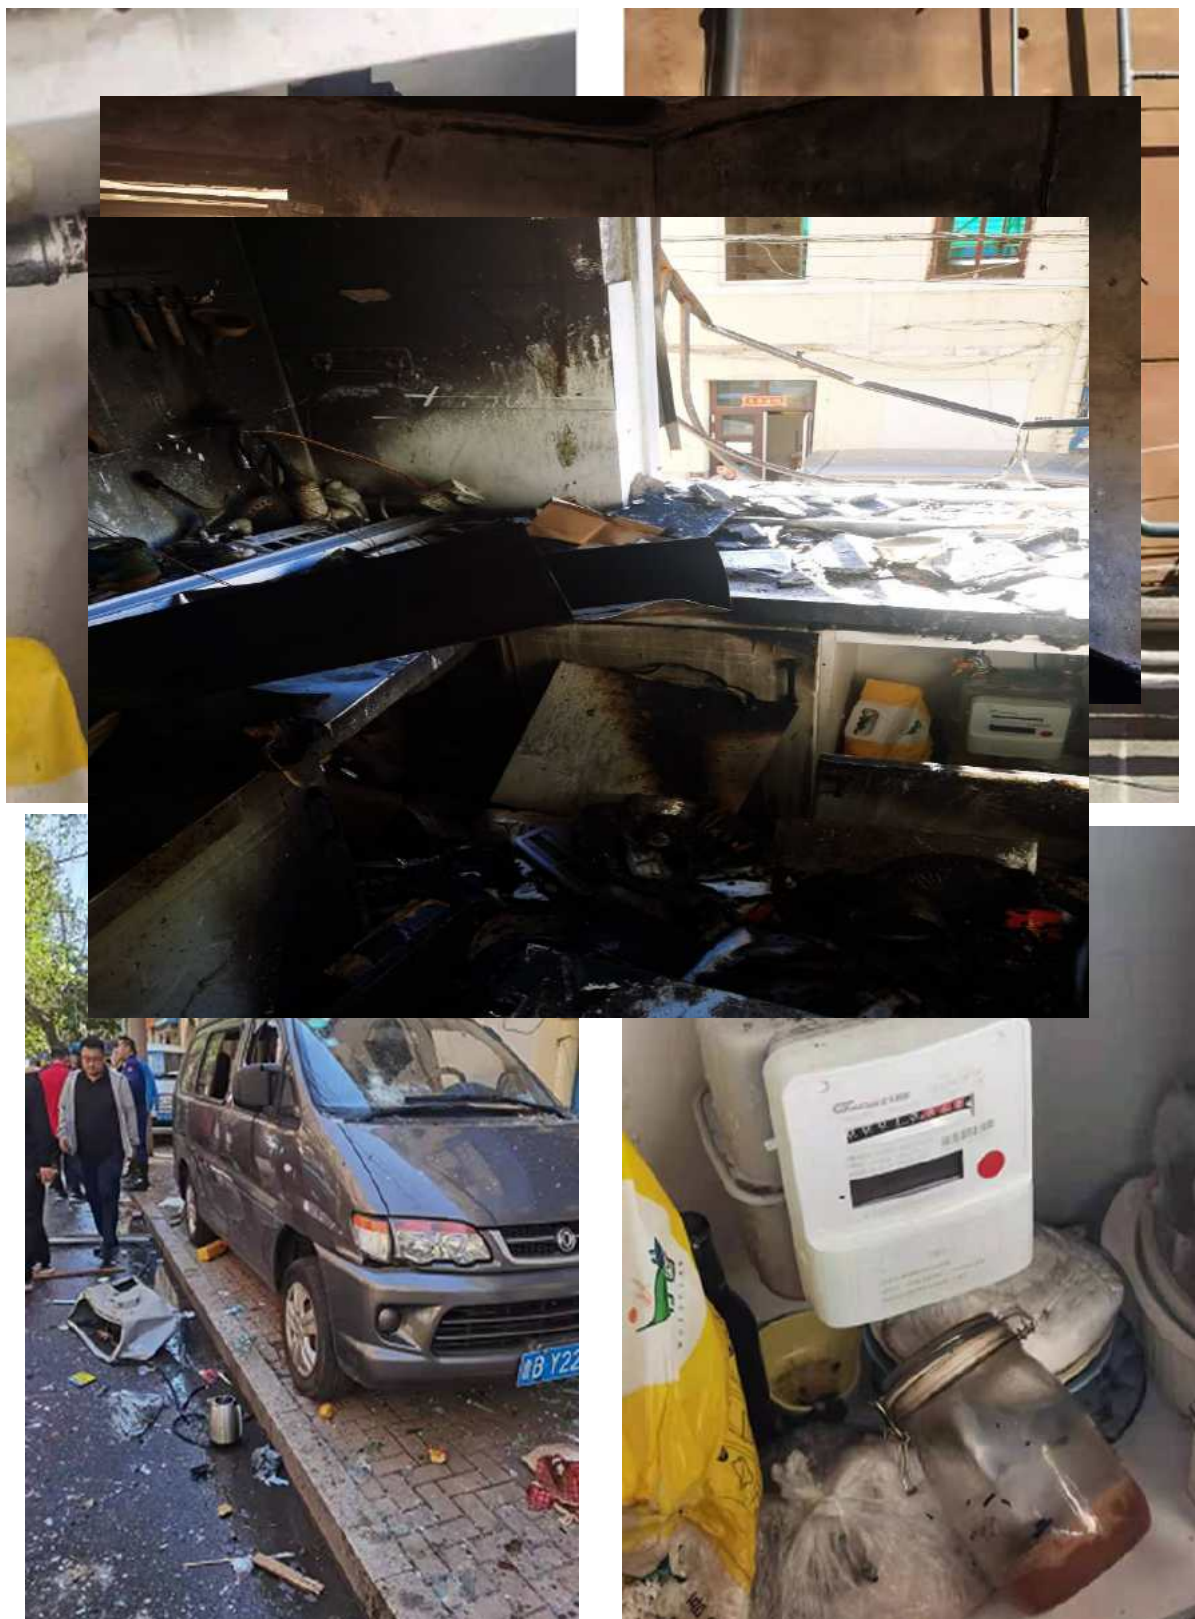
现场相关照片

**1. 芝罘路47号甲204户事故现场显现明显气体爆炸特征。爆炸冲击波造成该户厨房内橱柜及其他物品损坏严重，门厅有过火痕迹，卧室和厅物品损坏严重，房屋西侧、东侧窗户、入户门均向户外方向倾斜或脱落，该户西侧楼、东侧楼部分住户玻璃碎裂，西侧芝罘路上停放的部分汽车玻璃碎裂，大量厨房内物品散落于芝罘路路面上。芝罘路47号甲204户管道天然气设施设置在厨房，其户外立管阀、市内燃气表前阀呈开启状态、灶前阀门处于关闭状态（没有连接橡胶软管，后经确认为消防队员灭火时关闭），燃气表及附属管道完好，无燃烧迹象，燃气表数为13.34立方米。事故发生时该户燃气还未正式置换通气。**
