# 吴川黄坡自建房“12·4”一般 高处坠落事故调查报告

编制单位：吴川黄坡自建房“12·4”一般高处坠落  
事故调查组

编制日期：2026年6月9日

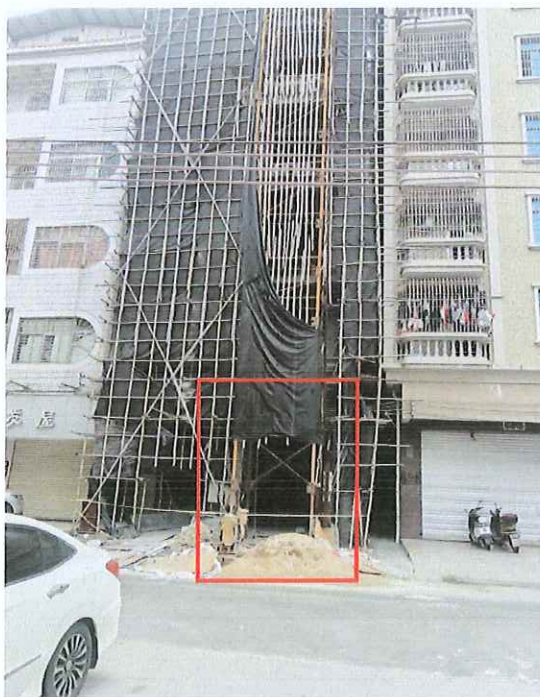
图 1 物料提升机入口

2025 年 3 月，龙 X 文租用并聘请安装公司安装涉事物料提升机。11 月主体工程完成后，物料提升机转移给李 X 金管理使用。龙 X 文所提供的提升机使用高度达到了 26.8m，超过相关规定<sup>[2]</sup>。该物料提升机未经验收合格就投入使用<sup>[3]</sup>，且吊篮四周未按规范进行封闭<sup>[4]</sup>。

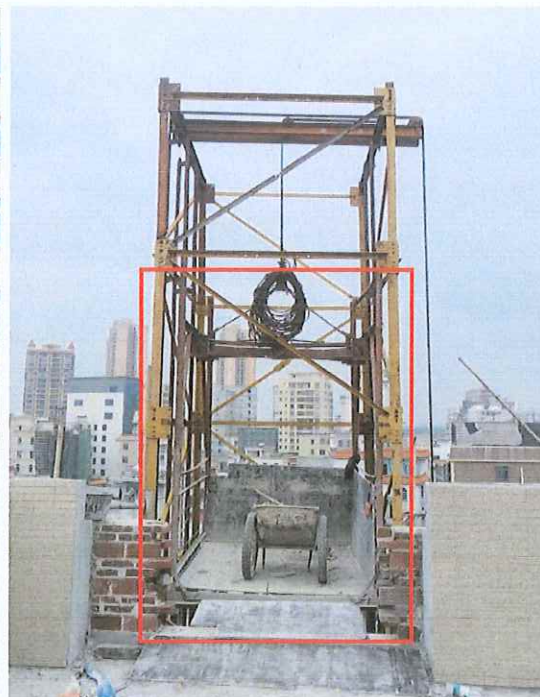
图 2 物料提升机吊篮

2. 涉事自建房使用的物料提升机未组织验收，在蒋 X 华使用时发生故障：控制上升的继电器吸合后触点发生烧结粘联，致使上升接触器持续吸合给电机供电。此故障造成蒋 X 华松开控制器按钮时，吊篮并未停止运行，而是持续上行，导致蒋 X 华不慎从高处坠落。

3. 物料提升机安全防护设施缺失，吊篮门及两侧立面未按规定进行封闭<sup>[8]</sup>。
