长寿湖北省咸宁市文顺建筑工程劳务有限公司 “7·30” 一般坍塌事故调查报告

2023年7月30日23时20分许，两江新区—长寿区快速通道项目（长寿段）晏家隧道出口段右洞左侧上导坑工作面发生一起一般坍塌事故，导致1人死亡、2人受伤，工亡赔付160万元。

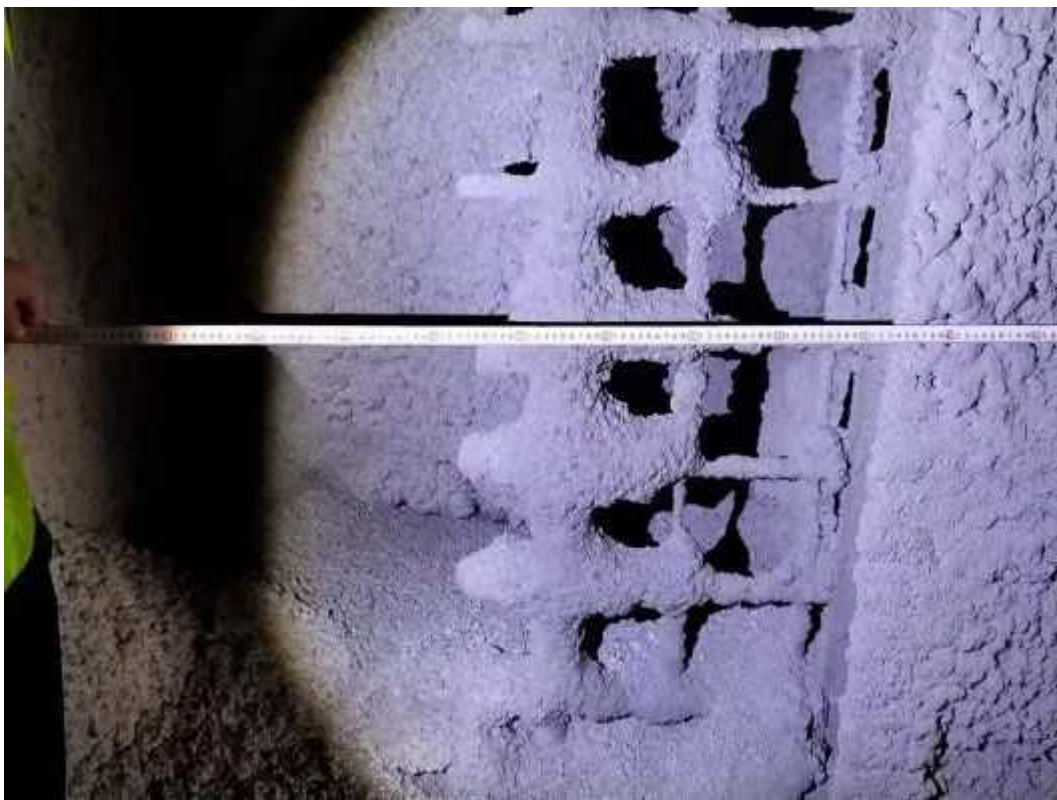
晏家隧道出口段右洞于2023年5月25日开始暗洞施工，目前在右洞K15+982m，V级围岩单侧壁导坑施工段，其中右洞右侧上导坑64m，右侧中导坑58m，右侧下导坑52m；左侧上导坑42m，右侧中导坑35m，右侧下导坑24m，暗洞仰拱浇筑完成24m。根据隧道开挖专项施工方案，V级围岩开挖和支护为一榀钢架间距。现场实际情况：右侧上导坑开挖进尺约0.6m，开挖最大跨度9.15m，开挖高度7.05m。隧道开挖进尺与专项施工方案一榀钢架的要求一致。未发现开挖超安全步距、支护不及时等违规施工行为。

现场实测开挖进尺为一榀钢架（约60cm）

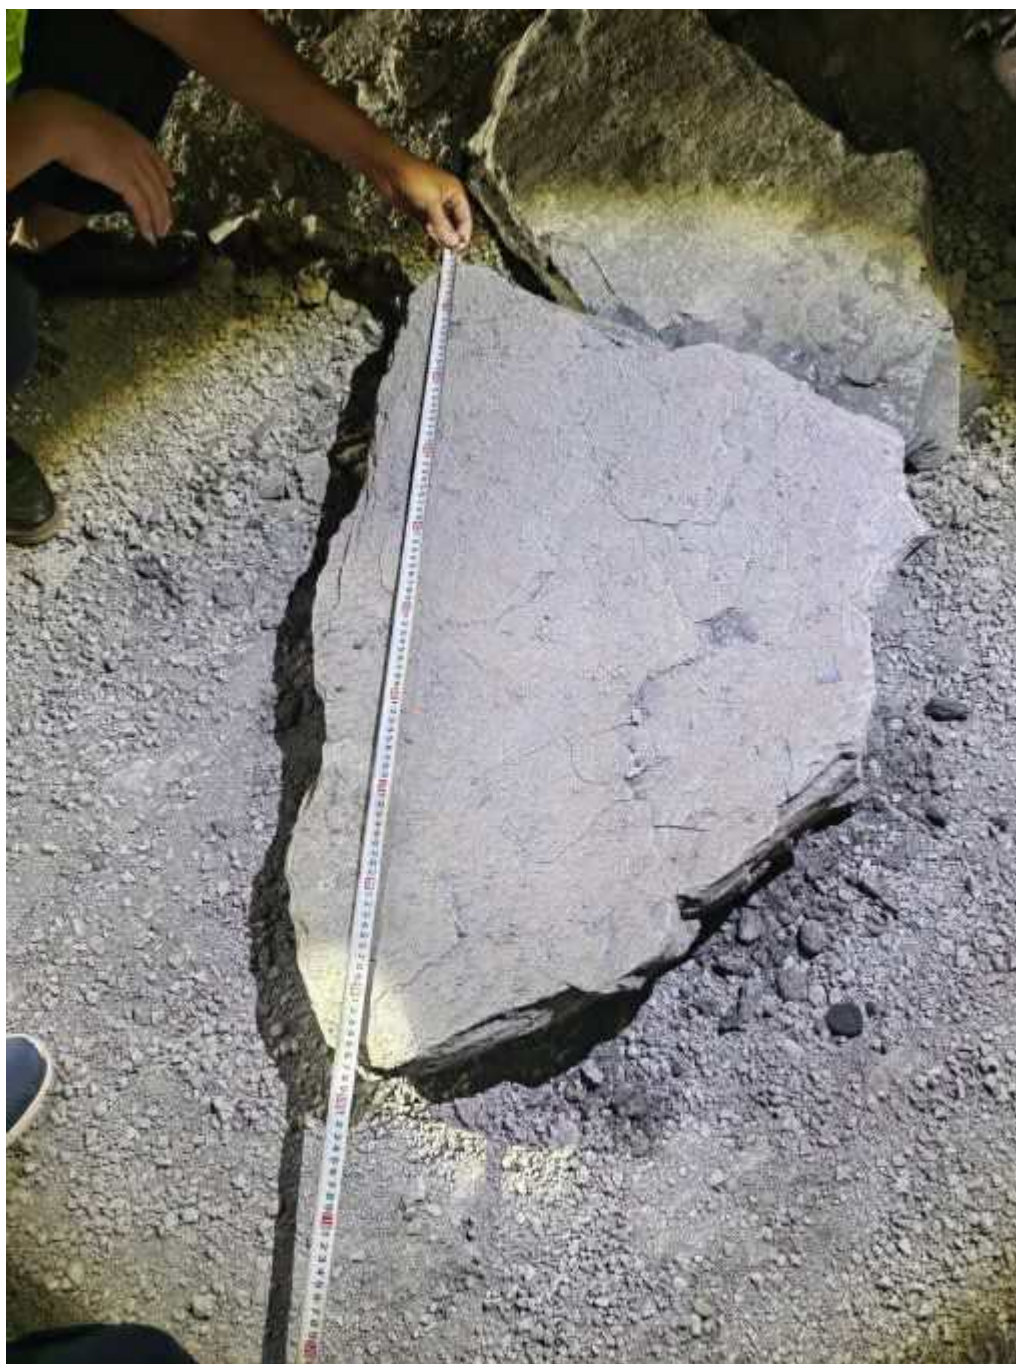
在隧洞的掌子面正上方因坍塌后存在一个条形的空腔，坍塌体为一块长度约150cm,厚度约30cm的不规则岩块，体积约 $0.45\text{m}^3$ 。岩块表面平整呈片式结构，可见岩块表面裂隙发育，在岩块下方有较多的夹泥土层。

坍塌物长度测量

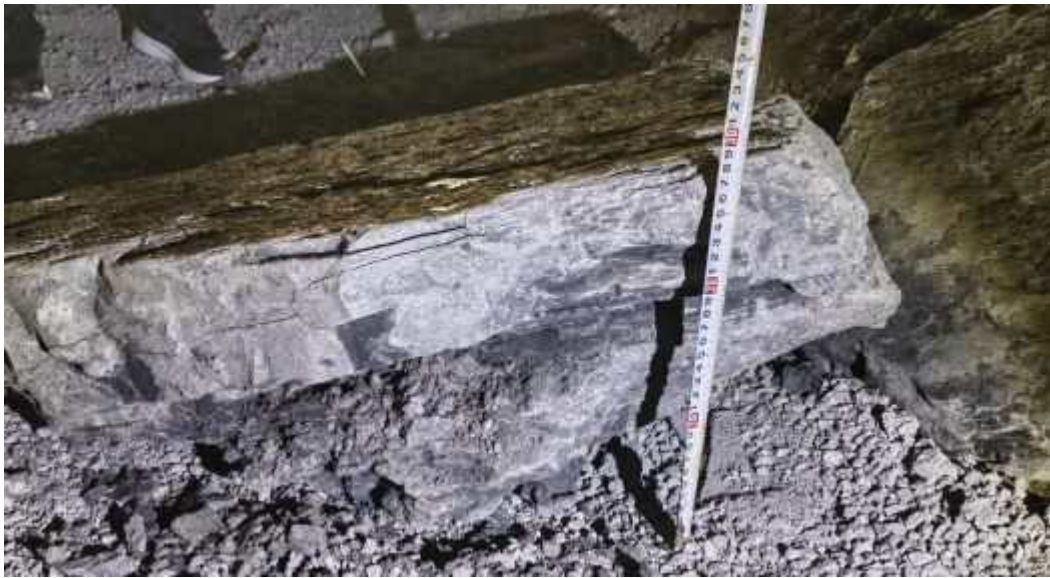
坍塌物厚度测量

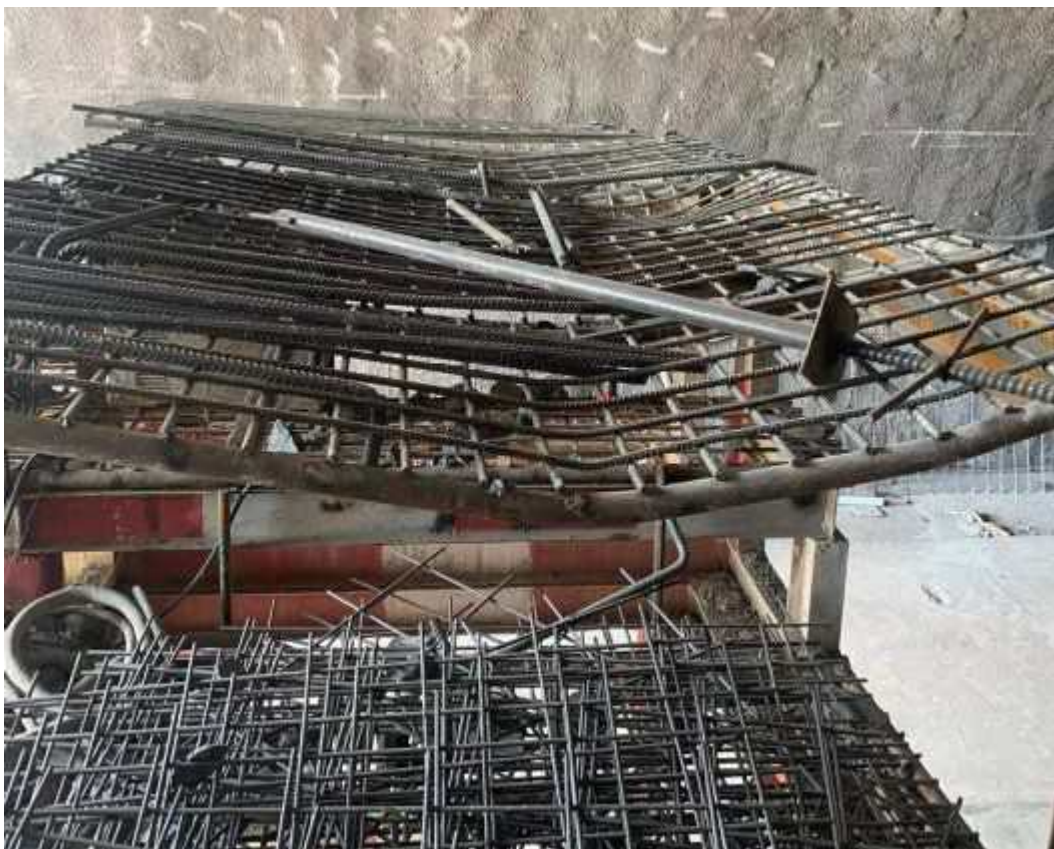
操作台车顶部平台不同程度变形弯曲

隧道开挖操作台车高度约4米，顶层为人员操作平台，可见顶部平台钢结构横杆在岩块坍塌挤压作用下，发生较大的弯曲和变形。

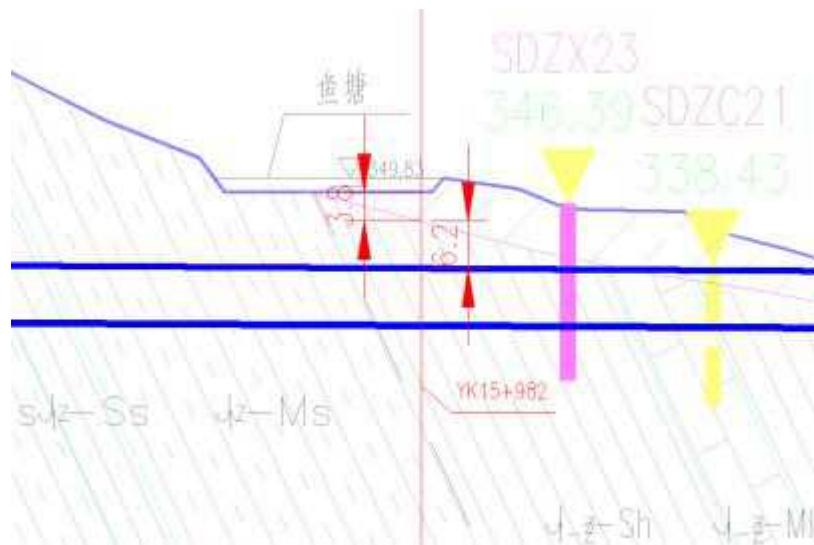
晏家隧道右洞坍塌段位于K15+982处，隧道拱顶覆土深度约10m，隧道覆盖层地质情况为0-3.8m为杂填粉质黏土，3.8-10.0m为泥岩，设计文件显示，掌子面上方以前为一既有鱼塘，根据设计文件要求隧道进洞施工前已进行排水及回填，在顶面施做0.5m黏土防渗层。

隧道覆土深度示意图
