# 吴川黄坡刘 X 兵汽车修理厂“12·28”一般 车辆伤害事故调查报告

编制单位：吴川黄坡刘 X 兵汽车修理厂“12·28”一般车辆  
伤害事故调查组

编制日期：2025 年 10 月 28 日

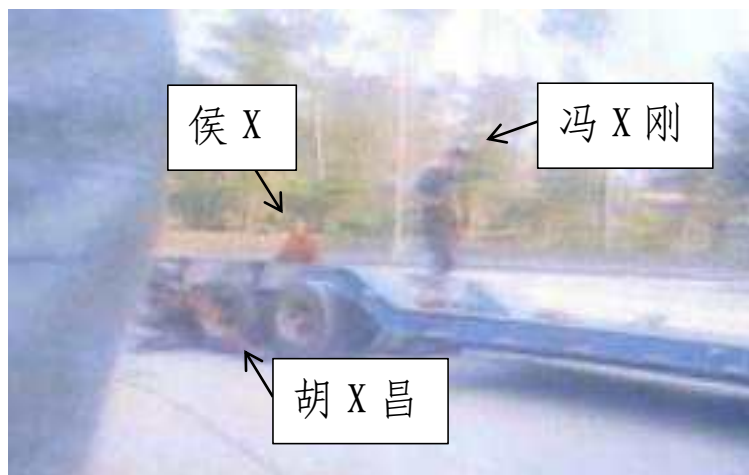
图 1 事故发生前现场图

16 时 40 分许，新的刹车气管基本安装完成。胡 X 昌还在半挂车车底对刹车气管进行绑扎固定，侯 X 从车架上下来后让冯 X 刚把货车打着火，以便检查新安装上的刹车气管是否漏气。

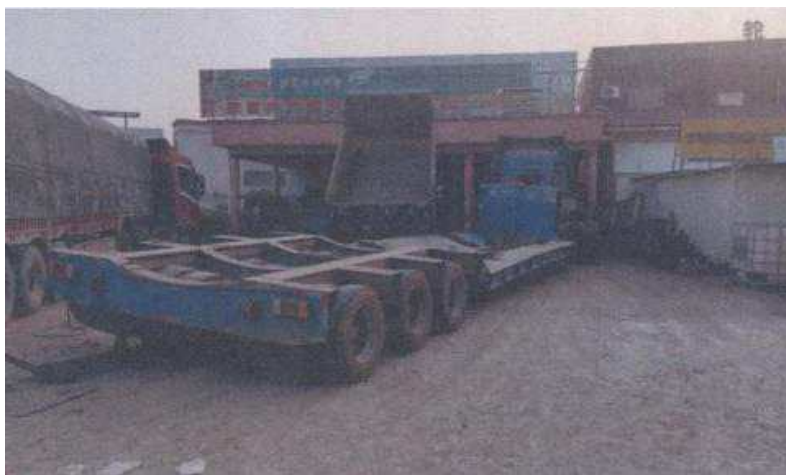
图 2 事故现场图

事故发生在吴川市黄坡镇 G228 国道旁的刘 X 兵汽修厂室外维修作业区域。重型牵引货车（辽 XXXX85）车头朝南，停放在刘 X 兵汽修厂室外维修作业区域，停放区域地面平整无坡度。

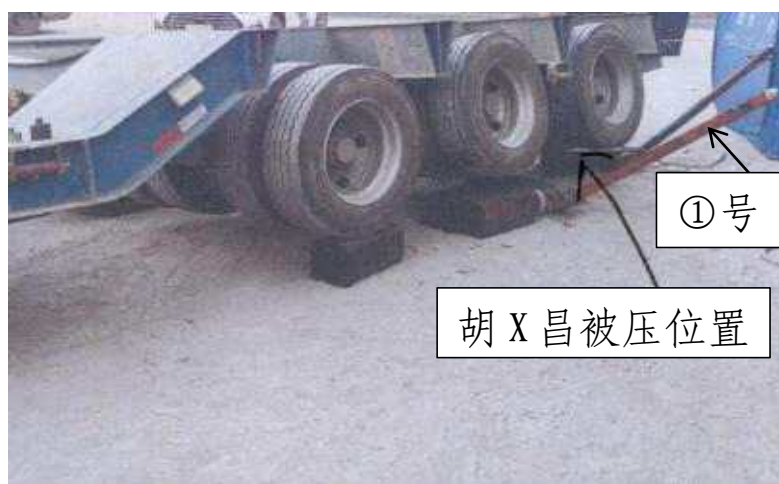
图 3 事故位置情况图

重型牵引货车（辽 XXXX85）驾驶室内挡位未调为驻车挡，挡位状态为前进 1 挡，且驻车制动系统（手刹）未处于拉紧状态，钥匙插在钥匙孔上。

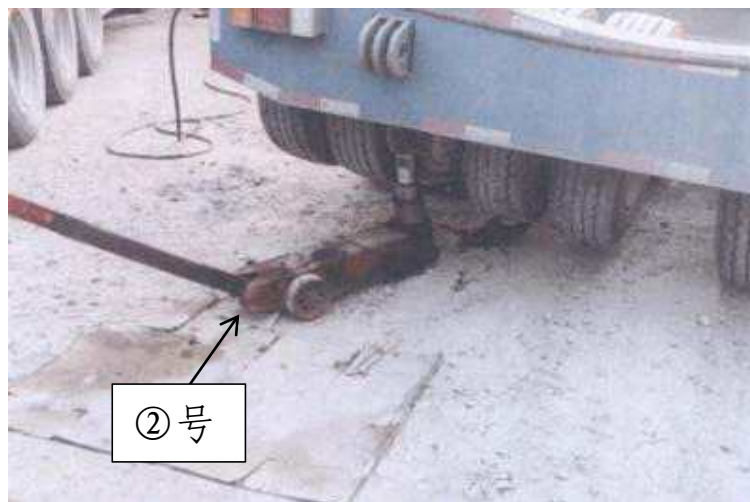
图 4 事发后使用的千斤顶图

重型牵引货车（辽 XXXX85）后侧半挂车左车轮有 1 个千斤

顶（①号），是顶起车身以便胡 X 昌钻下车底维修的；半挂车后侧也有 1 个千斤顶（②号），是胡 X 昌被压后侯 X 为救人采取的应急措施。
