## 南丹县芒场镇广西正鑫实业集团有限责任公司“11·26”一般高处坠落事故调查报告

编制单位：广西正鑫实业集团有限责任公司“11·26”高处坠落事故调查组

编制日期：2025年12月18日

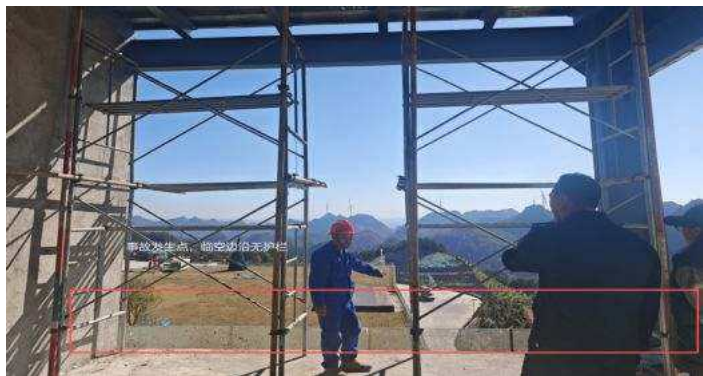
图1 事故现场示意图

事故发生地当时施工作业部位的临空边沿并无临边防护措施，作业现场未设置防坠落的安全警示标志。

事发地点南丹县绿稻花海田园综合体巴平田园康养中心壮族文化展示馆一层（图1）。

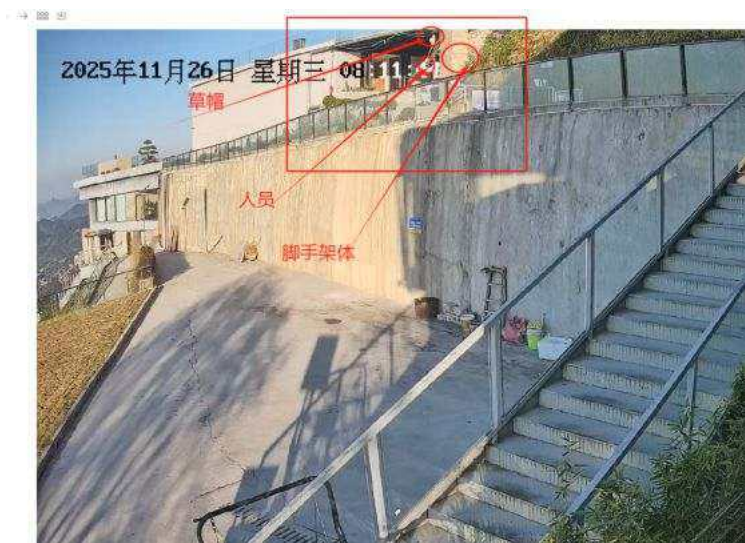
图2 事故现场视频监控截图

11月26日8时10分左右，周春茂去检查前一天安排工人搭建的作业脚手架，检查完后周春茂爬到作业脚手架二层准备查看外墙防水反边及排水管，此时脚手架垮塌，周春茂随着脚手架一起跌落至地面（高度约8米）。

根据事发地点西北方向的监控摄像头记录的影像，2025年11月26日08时11分周春茂和作业脚手架一起跌落至文化展示馆一层坎下（图2）。

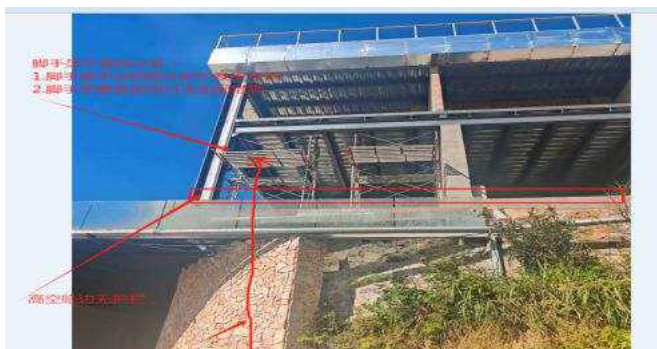
图3 事故发生地点图

物的不安全状态。聘用无特殊作业操作资格证的人员进行脚手架搭设作业、高空作业。致使作业时脚手架垮塌周春茂跌落（图3）。

人的不安全行为。根据事发地点西北方向的监控摄像头记录的影像，周春茂无特种作业人员资格证高空作业，在作业期间违反安全规定未佩戴安全帽、安全绳违章作业。

综上，事故直接原因是无特殊作业操作资格证的人员进行脚手架搭设作业、高空作业，作业期间未佩戴安全帽和安全绳违章作业，从存在安全缺陷的作业脚手架摔下高处，经救治无效死亡。

茂晨农业科技公司须遵守《中华人民共和国安全生产法》、《中华人民共和国建筑法》及相关法律法规，无施工资质，不能承接建筑施工项目。落实安全生产主体责任，加大安全生产资金、物资、技术、人员的投入保障力度，改善安全生产条件，加大安全风险分级管控和隐患排查治理力度，提高安全生产水平。在今后的生产经营活动中，要正确认识和处理安全与发展、安全与生产、安全与效益的关系，牢牢守住“发展决不能以牺牲生命为代价”这条不能逾越的“红线”，纠正“重生产轻安全，只抓效益不抓安全”的思想意识。进一步细化、明确公司的各岗位的分工和安全职责，营造员工之间互相提醒、互相制止违规违章行为、保障安全生产的良好风气，做到生产现场安全问题全方位无遗漏、有人管、敢于管和及时管，及时发现和制止违规违章作业，杜绝违规违章行为。

茂晨农业科技公司在在今后的生产经营活动中，要根据国家相关法律法规和行业标准，加强安全生产教育培训工作。对新进员工要严格开展三级安全教育培训工作，经三级教育培训考核合格后方可上岗作业。制定安全生产教育培训计划，按照计划实施安全生产教育培训，建立安全生产教育培训档案，如实记录安全生产教育培训信息。教育培训工作要结合实际，不能流于形式，应付了事，要做到扎实有效，要让员工深刻认识到安全生产无小事，不断提高安全生产意识，树牢安全发展理念，掌握相关岗位安全生产知识和技能，在工作中自觉遵守规章制度和安全操作规程，做到安全生产。开展一次职工安全警示教育工作，举一反三，认真吸取事故教训，严防事故再次发生。今后的生产经营活动中，要配备足够的岗位专业人员，特别是特种作业人员，要持证上岗作业。要加强生产现场安全巡查工作，杜绝麻痹大意、工作松懈、侥幸心理，从源头上防范各类事故发生。
