# 株洲市渌口区人民政府

## 渌口高新区湖南玖高建筑有限公司"9·4"一般物体打击事故调查报告

2026年1月4日

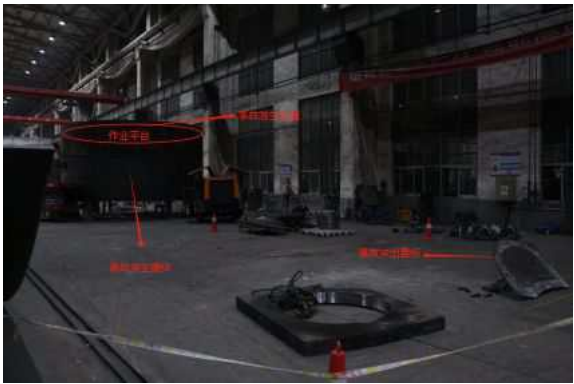
图1：涪口高新区湖南玖高建筑有限公司"9-4"一般物体打击事故

（四）事故现场情况

1.湖南玖高建筑有限公司承接湖南光明重型机器制造有限公司外包业务（盾构件制造），作业人员进行盾构件试压试漏时，违规违章操作，在图M30螺栓的情况下，未对盾体试压试漏工序使用的标准件（螺栓、垫片等）进行检查核对，试压人员王x（死者）没有按规定领取M30螺栓，违规使用下的M27螺栓将义舱连接法兰进行连接，在试压时，在加压还未到要求值50%压力值时（要求值0.66Mpa，实际值0.25Mpa），引发盾体上法兰盖崩落者）头部、文x元（伤者）肋骨被法兰盖板击中，其中王x经抢救无效死亡，文x元受轻伤。

2.湖南玖高建筑有限公司承接湖南光明重型机器制造有限公司外包业务（盾构件制造），作业人员未严格执行“关于盾体试压操作流程”的五条时，多人违规进入试压现场。
