# 江苏格兰特干燥浓缩设备有限公司“10.30” 一般起重伤害事故调查报告

2025 年 10 月 30 日上午 8 时 46 分左右，位于宜兴市周铁镇的江苏格兰特干燥浓缩设备有限公司管束车间内发生一起起重伤害事故，造成一人死亡，直接经济损失约 150 万元。

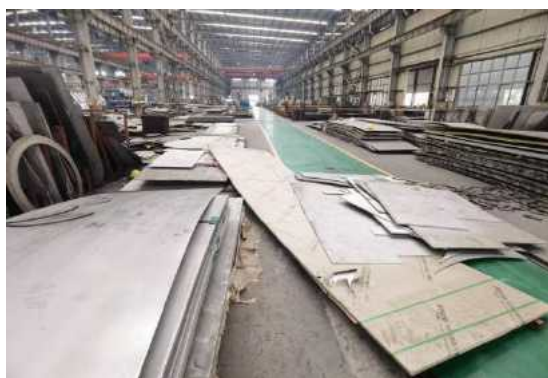
（事故现场图 1）

事故发生于格兰特公司管束车间4号门（车间大门朝西）处的下料区，该下料区上方有2台10吨单梁行车，厂内编号分别为41号和42号，两台行车吊钩上均挂有两根索具。发生索具脱钩的行车为41号行车，位于车间最西侧。其索具由钢丝绳和一个A字形两齿直角钩组成，其中钢丝绳直径约14毫米、长约4米；A字形两齿直角钩为厚约4厘米的锻造件。两个A字形两齿直角钩稍有差异，其中一个A字形两齿直角钩的A柱分别长约53厘米和52厘米，其钩齿分别长约7.5厘米和7.6厘米；另一个A字形两齿直角钩的A柱分别长约50厘米和52厘米，钩

齿分别长约 8.2 厘米和 8.5 厘米。下方地面散落有一整块不锈钢板和十多块切割后的不锈钢板及一些块状零件（碳钢片）。其中整块不锈钢板长约 6 米，宽约 1.5 米，厚约 2.3 厘米，重约 1.4 吨；部分切割后的不锈钢板长度和宽度均有 2 米多，切割后的不锈钢板和块状零件整体重约 2.8 吨。

吊运的整块不锈钢板长度较长，且其中部叠放有其他余料等，导致整块不锈钢板中部重量增加，两端翘起弧度增大；同时作业人员选用索具不当，在使用 A 字形两齿直角钩时未能确保司索牢靠，且在吊运时进入吊运危险区域，从而造成事故发生，这是该起事故发生的直接原因。

格兰特公司要深刻吸取本起事故教训，一是要认真开展岗位风险辨识，根据实际装卸吊运作业情况进一步完善相应的岗位安全操作规程；二是要进一步加强员工的安全教育培训工作，并督促员工严格遵守公司安全规章制度和安全操作规程；三是要进一步加强车间生产现场的安全管理，加强日常安全检查巡查和事故隐患排查治理工作，及时发现和消除事故隐患，确保生产作业安全。

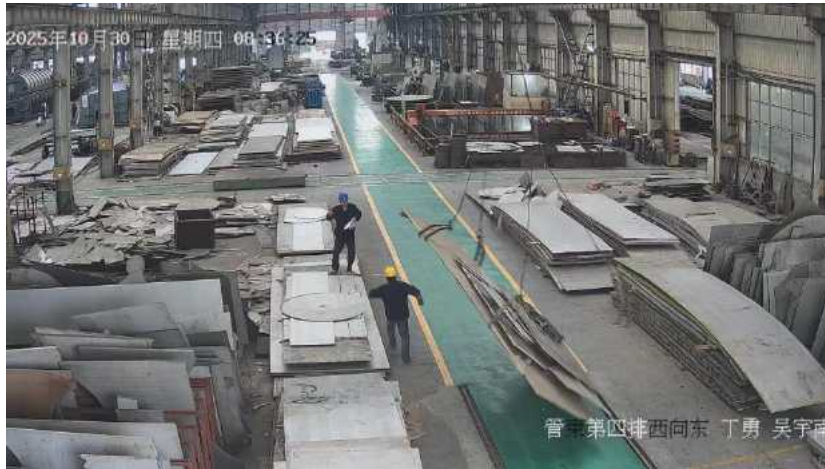
(监控视频截图<sup>[1]</sup>)

配合卸车。其中，蒸发器车间挤干班组长姚某安排拼装工许某鸣去取料并配合帮忙进行吊运。在管束车间 1 号门处将废料和部分正料卸完后，瞿某杰安排货车司机吴某义将货车停至车间 4 号门处，准备卸货车上剩余的一整块不锈钢板和十余块切割后的不锈钢余料及碳钢小片。8 时 40 分左右，吴某义将货车倒入管束车间 4 号门处的下料区。许某鸣和瞿某杰先后到 4 号门下料区准备开始卸料。两人将车间西侧的两台行车（厂内编号为 41 号和 42 号）移至下料区，并在整块不锈钢板的两端两侧分别用 4 个 A 字型两齿直角钩挂钩，准备用抬吊的方式将剩余的材料一起吊运。同时吴某义也到车厢帮忙挂钩。此时，蒸发器车间的加热器班组长欧某坤过来找瞿某杰清点班组所需的材料。瞿某杰将行车遥控器给许某鸣，并在货车车尾东北侧处和欧某坤清点核对材料。许某鸣在车厢北侧处，同时操作 2 台行车进行吊运。在试吊起空时，吴某义发现挂在不锈钢板西南侧的直角钩的一个钩齿滑脱，便立即叫许某鸣将不锈钢板放下来。然后吴某义帮忙重新进行了挂钩。此时，欧某坤离开车间。许某鸣查看挂钩情况后，同时操作 2 台行车进行起吊，并叫吴某义将货车驶离车间。8 时 46 分左右，货车离开车间。瞿某杰示意许某鸣吊放到东南侧区域，然后继续核对北部堆放的材料。许某鸣同时操作 2 台行车向东侧移动，并走至吊物北侧跟随移动。此时，挂在不锈钢板西南侧的直角钩突然滑脱，吊运的不锈钢板发生晃动并整体滑脱砸向东北侧，压到许某鸣。

[1] 监控视频显示时间比实际时间慢约 10 分钟。
