## 克拉玛依区乌鲁木齐环艺雕塑艺术有限公司“11·1”一般车辆伤害事故调查报告

日期：2026-02-12 18:59 来源：区应急管理局 访问量：2001

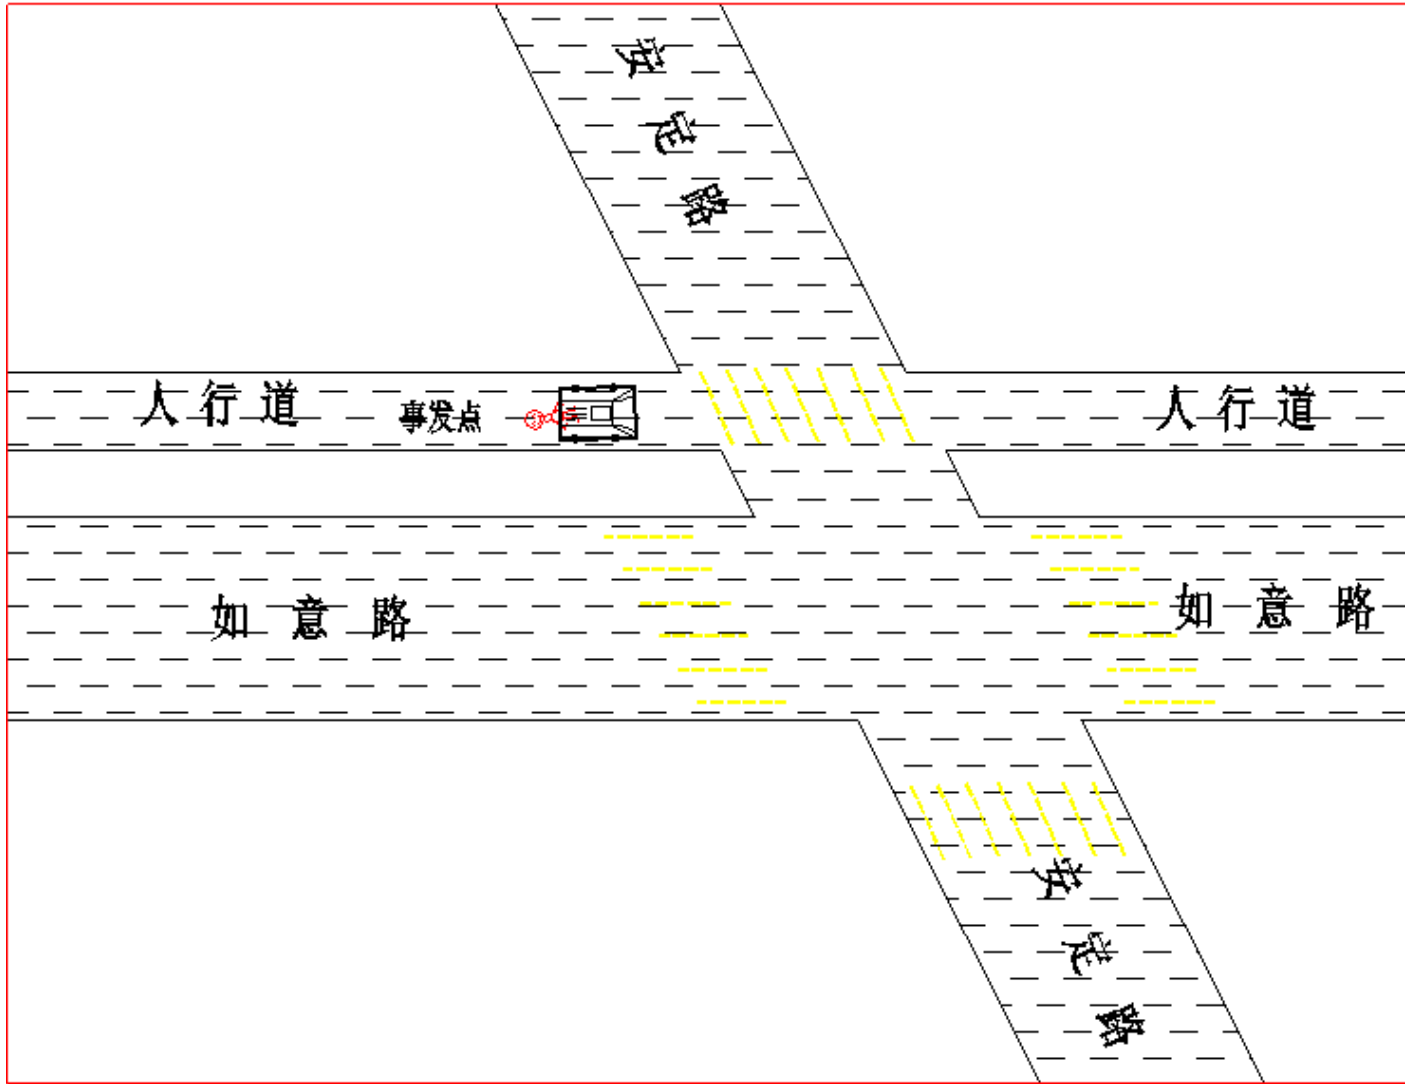
图2 人员受伤位置图

9时53分许，作业人员抵达克拉玛依市克拉玛依区如意路与安定路交叉口东北角人行道，叉车吊运树凳构件行进期间，姚某某驾驶叉车直线行驶，李某某右手扶握构件，向左转头并用左手向后方在机动车道随行货车示意前行（大约行至距十字路口50米处），由于注意力分散，步幅减缓，行进路线向右偏移，李某某被叉车左前轮碰撞倒地碾压（沿人行道及行走方向倾倒），随后姚某某向后倒车至人行道空旷地带（此时李某某半蜷缩头向十字路口方向躺在人行道上），然后姚某某下车查看，并呼喊同行货车司机吴成先拨打110报警及120急救电话。

姚某某未取得特种设备作业人员资格证书违法操作叉车违规吊运树凳；李某某手扶树凳构件紧邻叉车步行；与叉车安全距离不足步幅减缓且行进路线向右偏移，被叉车左前轮碰撞倒地碾压，是导致本次事故发生的直接原因。
