## 浙江美欣达纺织印染科技有限公司“6•13”中毒窒息较大生产安全事故调查报告

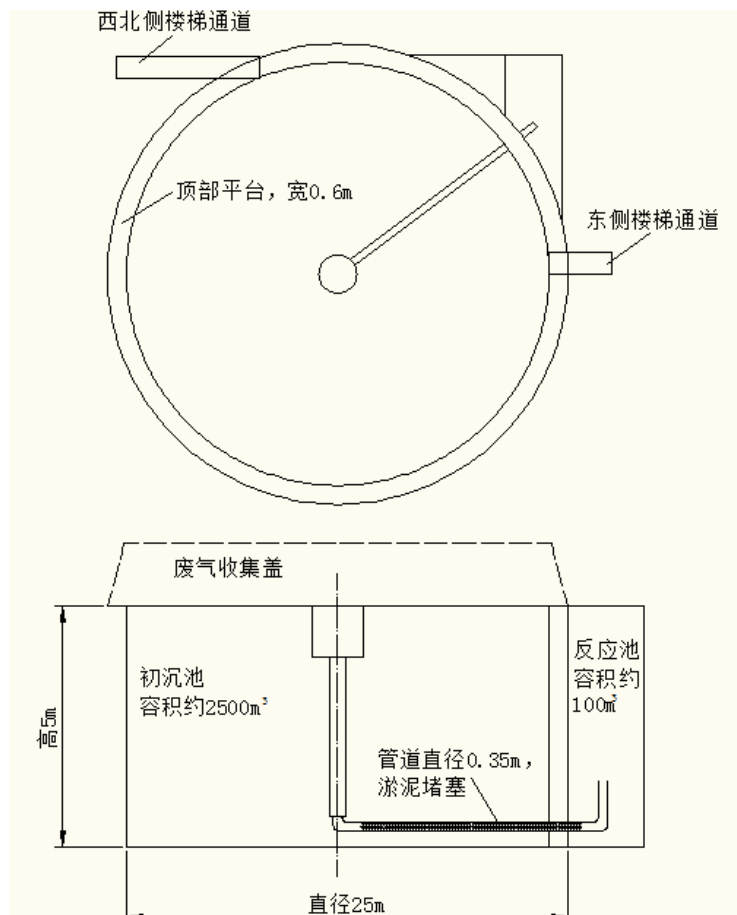
涉事污水处理站初沉池示意图

2.事故设施情况。本事故发生地为污水处理站初沉池,初沉池为物化原理处理污水的工艺环节,可除去污水中的可沉物和漂浮物,日常添加PAM、硫酸亚铁二种药剂。初沉池于2019年3月8日新建并投入使用。主要参数:型号:THC-400;材质:碳钢内环氧煤沥青防腐,外防锈漆+面漆;尺寸:Φ25×5m;配套反应池,容积约100m³;反应池至初沉池进水管直径350mm,长度约12.5m。初沉池平台上部边缘宽度0.6m,顶部加盖及废气收集系统。在西北侧和东侧各有一扇门及楼梯。初沉池与反应池之间的进水管,因长期使用,发生淤泥堵塞现象。

3.印染污水基本情况。事发印染污水成分主要污染物有染料、纤维杂质、浆料、油剂、助剂、酸碱以及无机盐等，呈碱性（PH值基本在8左右）。经发酵，硫酸盐逐步在初沉池及反应池中形成硫化物，并产生部分硫化氢气体。湖州市环境保护监测中心站2020年6月18日取样监测数据：初沉池硫化物浓度2.54mg/L；反应池硫化物浓度9.67mg/L。经事故调查组专家对初沉池污水取样，进行模拟实验，得出结论：污水可与40%的硫酸反应，并产生大量硫化氢气体。

13:30，由彭忠毅叫来的硫酸罐车（驾驶员为杨传斌，个体工商户）进入初沉池西侧道路边。13:35左右，开始向初沉池进水管内打硫酸（浓度约40%，总量约2吨）。14:08,彭忠毅认为已经疏通，停止打硫酸作业。此时，硫酸与污水、淤泥等发生化学反应，大量硫化氢等有毒气体释放，并集聚于初沉池内。莫惠梁由初沉池东侧门入内，沿初沉池边缘步行，准备收取离东侧门约5m处抽水用的水管。因吸入大量硫化氢，中毒窒息并坠落至初沉池内。彭忠毅、王德荣在初沉池外听到声音，由初沉池东门进入查看。由于里面光线黑暗，王德荣出去取手电筒，彭忠毅大喊“出事了，人掉下去了”。
