# 荔湾金花自建房维修工程“8·21” 一般高处坠落事故调查报告

荔湾区政府事故调查组

2025 年 10 月

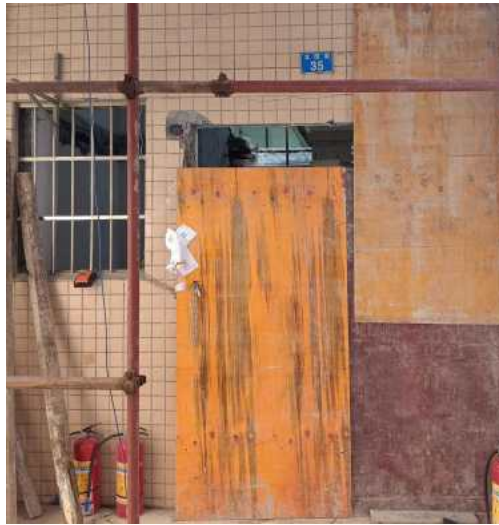
图 1 事发民房正门立面图

1. 勘察可见，龙田里 35 号自建房为一栋前厅后房、结构层数为两层、墙体为砖砌体、屋面为钢筋混凝土金字结构加盖复古瓦的砖混结构建筑物。该建筑物高度约为 6m、建筑物投影长度约为 14.6m、建筑物投影宽度约为 3.5m、总建筑面积约为 96 m<sup>2</sup>。

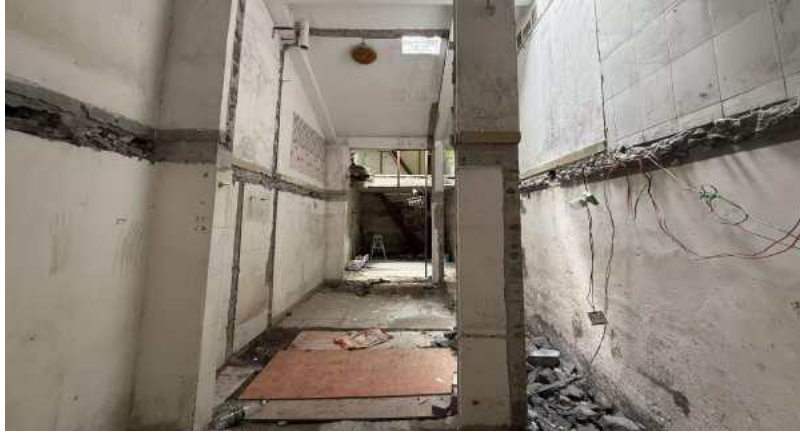
图3 民房阁楼拆除情况

2. 事发前，前厅阁楼、旧瓦屋面已经拆除完成，后房阁楼、旧瓦屋面未拆除，前厅与后房之间有一个采光井，采光井处没有防坠网等安全防护措施。

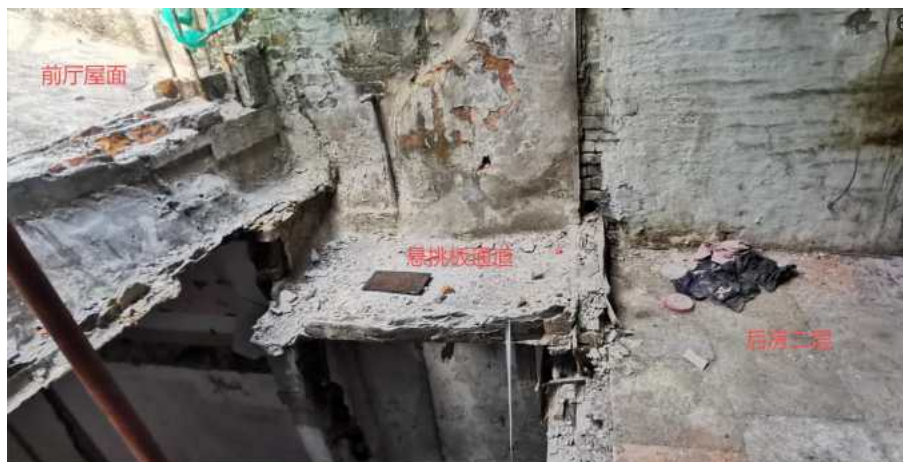
图5 采光井通道板情况

3. 勘察可见，后房阁楼与前厅屋面之间有一块横跨采光井的通道板，通道板边没有临边防护设施。

事故调查组根据调查中发现的物的不安全状态和人的不安全行为，认定本起事故的直接原因是：采光井处未设置防护网等安全防护设施<sup>[2]</sup>，工人石某在采光井临边行走时未佩戴安全带<sup>[3]</sup>。

（一）以主体责任为载体，提高企业安全意识。一是亚寒公司要及时在施工现场设置符合行业强制性规范的安全防护设施，从源头上遏制事故；二是亚寒公司要切实履行好自身安全生产主体责任，改聘有资质的人员担任项目负责人，严格依照相关法律法规组织管理好自建房维修工程后续工作；三是房屋产权人要自觉学习《中华人民共和国安全生产法》等相关法律法规，杜绝以包代管，督促亚寒公司依法依规组织施工。

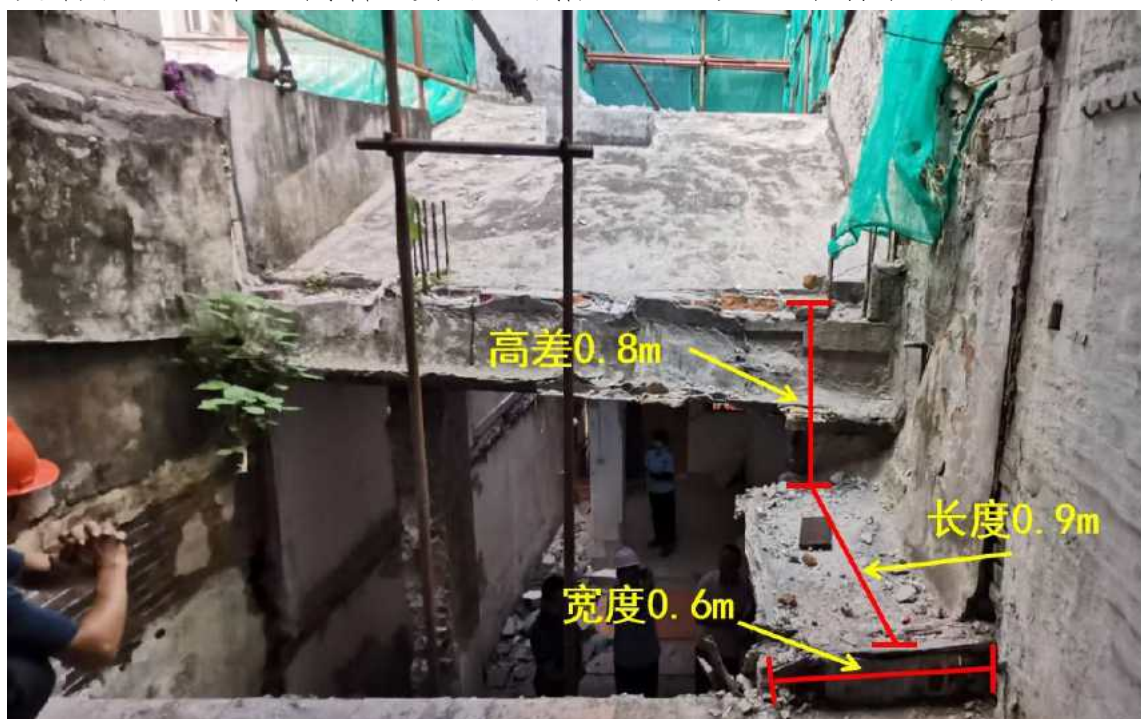
图6 采光井通道板尺寸

4. 根据工人描述,工人石某从前厅屋面通过通道板步行到后房阁楼拿安全帽和手套时不慎跌落。勘察可见,横跨采光井通道板的长度约为 0.9m,通道板宽约 0.6m,通道板面与前厅屋面存在约 0.8m 高差且没有设置正常登高梯道和防滑措施,人员上下存在滑落风险。

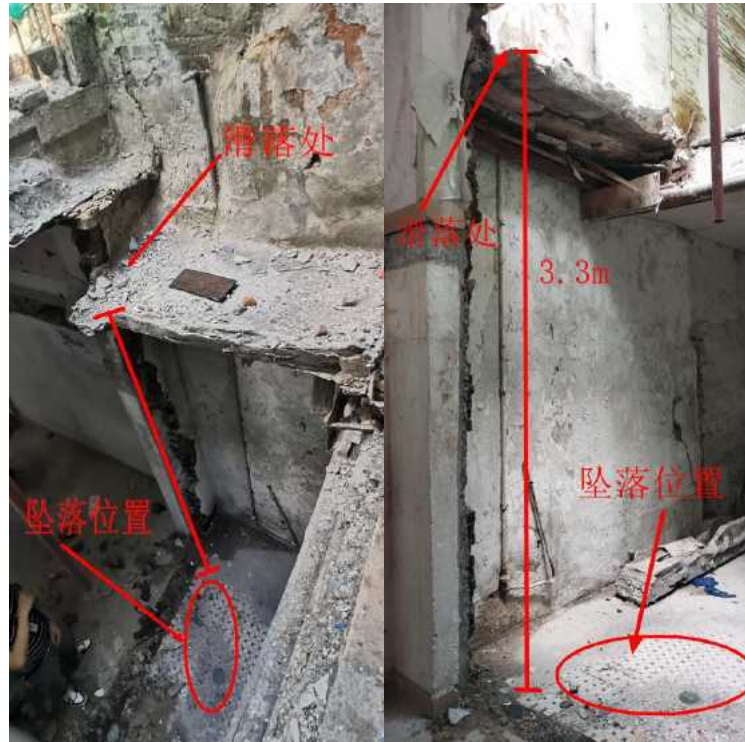
图 7 坠落点位情况

5. 根据工人描述，伤者坠落后位置位于通道板面正下方。坠落高度 3.3m。
