# 齐齐哈尔市通用技术齐齐哈尔二机床有限 责任公司“2·4”一般车辆伤害 事故调查报告

2026年2月4日上午10时12分许，位于齐齐哈尔市龙沙区的通用技术齐齐哈尔二机床有限责任公司重加分厂二车间员工在实施吊装作业时发生一起一般车辆伤害事故，造成1人死亡，直接经济损失181万余元。

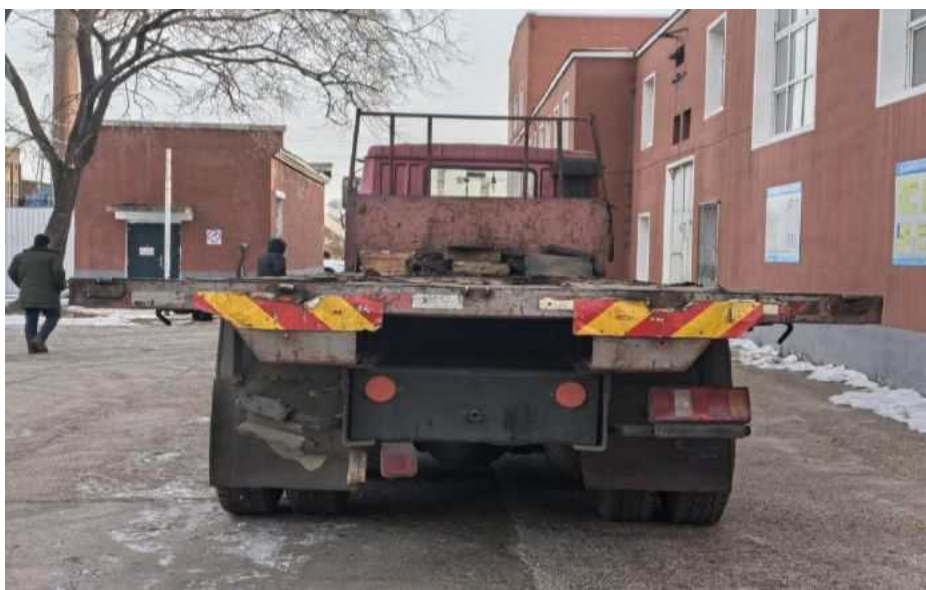
车尾

该厂房东北方向停放有一辆红色重型普通货车，型号为大通 SH1280。货车长 1200 厘米，宽 240 厘米，车尾高 135 厘米，车尾金属板厚度 10 厘米。

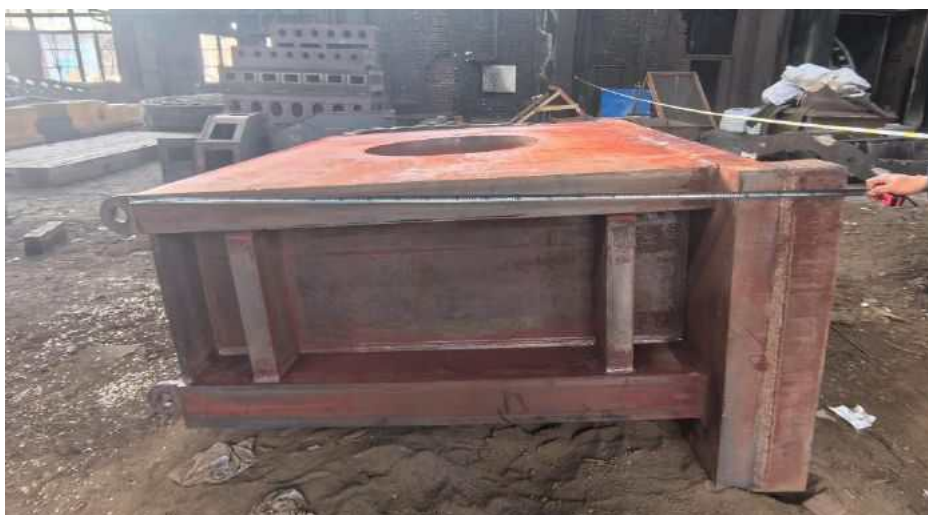
金属结构物（东向西）

事故中心现场位于该厂房大（东）门内，距离（东西向）厂房大（东）门 800 厘米。厂房地面摆放一方形金属结构物，南北长 250 厘米，东西宽 240 厘米，南侧高 108 厘米，北侧高 120 厘米。
