惠城马安广东药坊宝大健康产业生产厂房建设项目“10·11”一般高处坠落事故调查报告

2025年10月11日17时5分许，位于惠城区马安镇惠城马安广东药坊宝大健康产业生产厂房建设项目施工工地，在进行外墙抹灰作业时发生一起高处坠落事故，事故造成1人死亡，直接经济损失150万元。

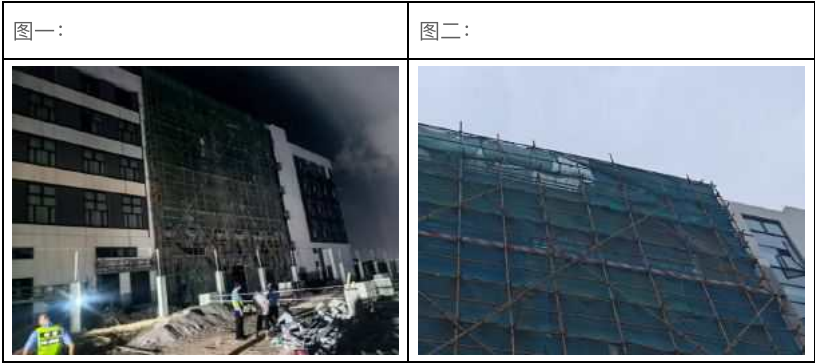
- 1.事故发生位置位于厂房花架层脚手架，坠落位置在花架层脚手架左下角，坠落高度约27m。
- 2.事故厂房共5层，其中第5层为花架层（屋面花架），脚手架外侧搭设有安全立网，事故位置的脚手架安全立网无破损，安全立网左下角位置的绑带松脱。如图所示：

谭香\*安全意识淡薄，未取得高处作业操作证从事高处作业，未按规定佩戴安全带<sup>[7]</sup>，冒险蹲立在27米位置高的脚手架上进行作业时身体失稳，倒向身后的安全立网，安全立网左下角的绑带在承受重力后发生松脱，谭香\*从安全立网的左下角处坠落至一楼地面，是本起事故发生的直接原因。

(一) 严格落实企业安全生产主体责任。事故责任单位要深刻汲取此次事故教训，严格落实安全生产主体责任，依法履行安全生产管理职责。加强各类作业人员安全生产教育和培训，提高作业人员安全意识和风险隐患辨识能力，同时，要求特种作业人员持证上岗，加强对作业现场的安全管理，排查消除事故隐患，杜绝违章作业发生。
