**博望区安徽渝博铝材有限公司  
年产 63 万吨扁锭及 50 万吨铝板带项目  
“11·6”一般高处坠落事故调查报告**

马鞍山市博望区人民政府事故调查组

2025 年 12 月 30 日

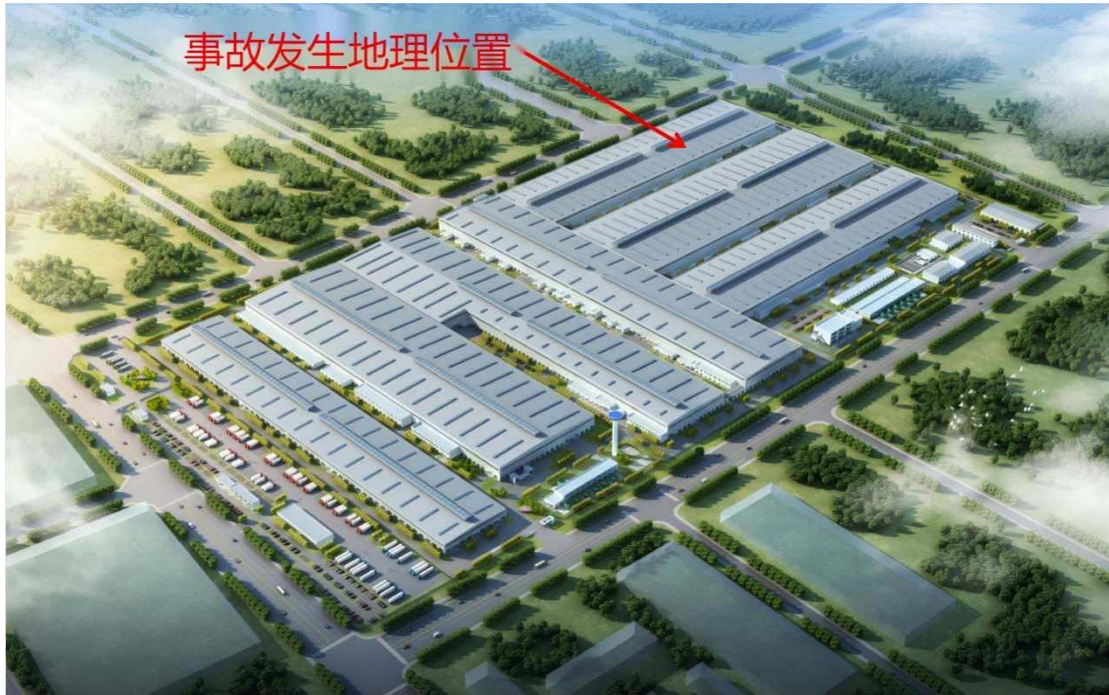
工地的东南角、精整 3#车间（建筑面积 44000 平方米，层数 1 层，结构形式为门式钢结构）。截至 2025 年 11 月 06 日，已完成 70%的工程量。事发时，处于厂房屋面彩钢瓦制作安装施工阶段。事故现场位置，如图 1 所示。

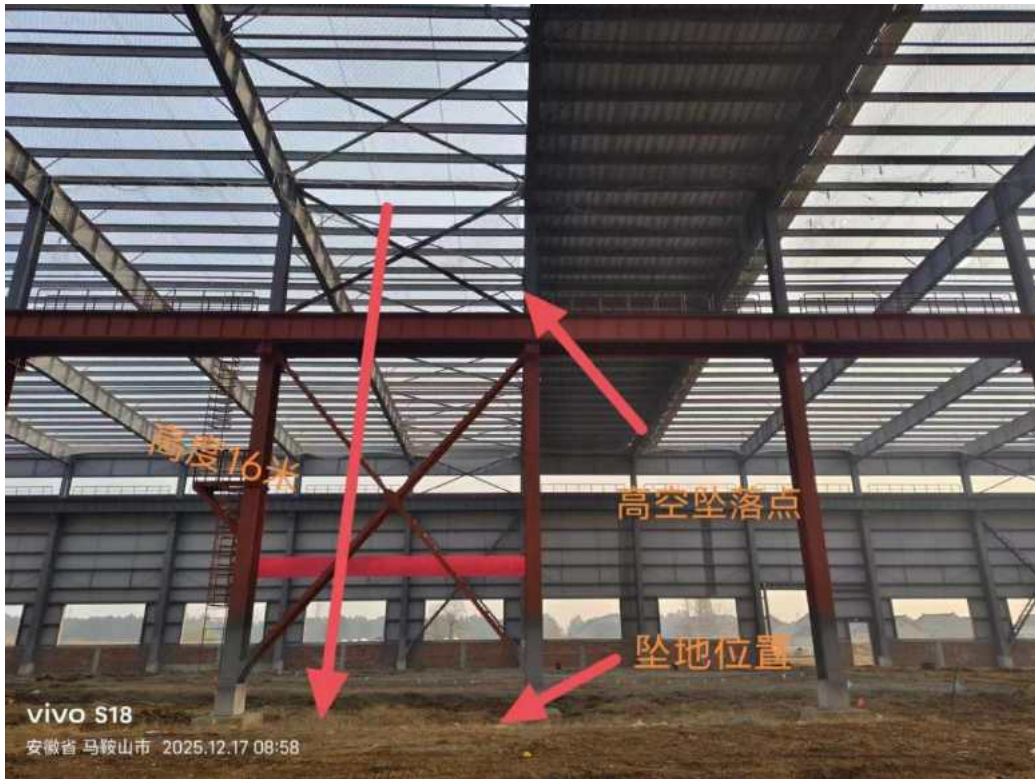
因事故发生后，事故救援现场被移动，根据现场救援人员的问话描述及事发后现场作业人员拍摄的照片分析，还原事故现场如下：坠落地点，位于精整三车间 C 列-12 线柱往 B 列-12 线柱方向约 2 米处；事发时，处于停工整改阶段，分包单位未执行总包单位停工指令，安全平网未设置到位，对作业人员违章作业未采取制止措施，停工阶段分包单位擅自组织施工。事发时，杨\*付、吴\*虎、赵\*坤、门\*良在屋面南侧（沿东西方向）站成一条直线移动就位彩钢瓦，唯独门\*良未按规定系挂安全带锁扣，由于当天凌晨天气小雨导致屋面湿滑，门\*良从 16m 高处失足坠落，坠落时安全带与安

全带母索（生命线）处于分离状态，关键时刻劳动防护用品未起到防护作用。门\*良坠落位置，如下图 2 所示。

当事人门\*良安全意识淡薄，未持有登高架设类特种作业操作证，违反了《建设工程安全生产管理条例》第二十五条规定<sup>[4]</sup>；屋面登高架设作业时未按规定将安全带锁扣系于安全带母索（生命线）上违反了《建筑施工高处作业安全技术规范》<sup>[5]</sup>，加之小雨屋面湿滑，导致从 16m 高处失滑坠落，属于违章作业。
