## 娄底金诚吊装设备租赁有限公司“3·30”一般起重伤害事故调查报告

文章来源：娄底市娄星区应急管理局

发表时间：2025-07-31 16:51

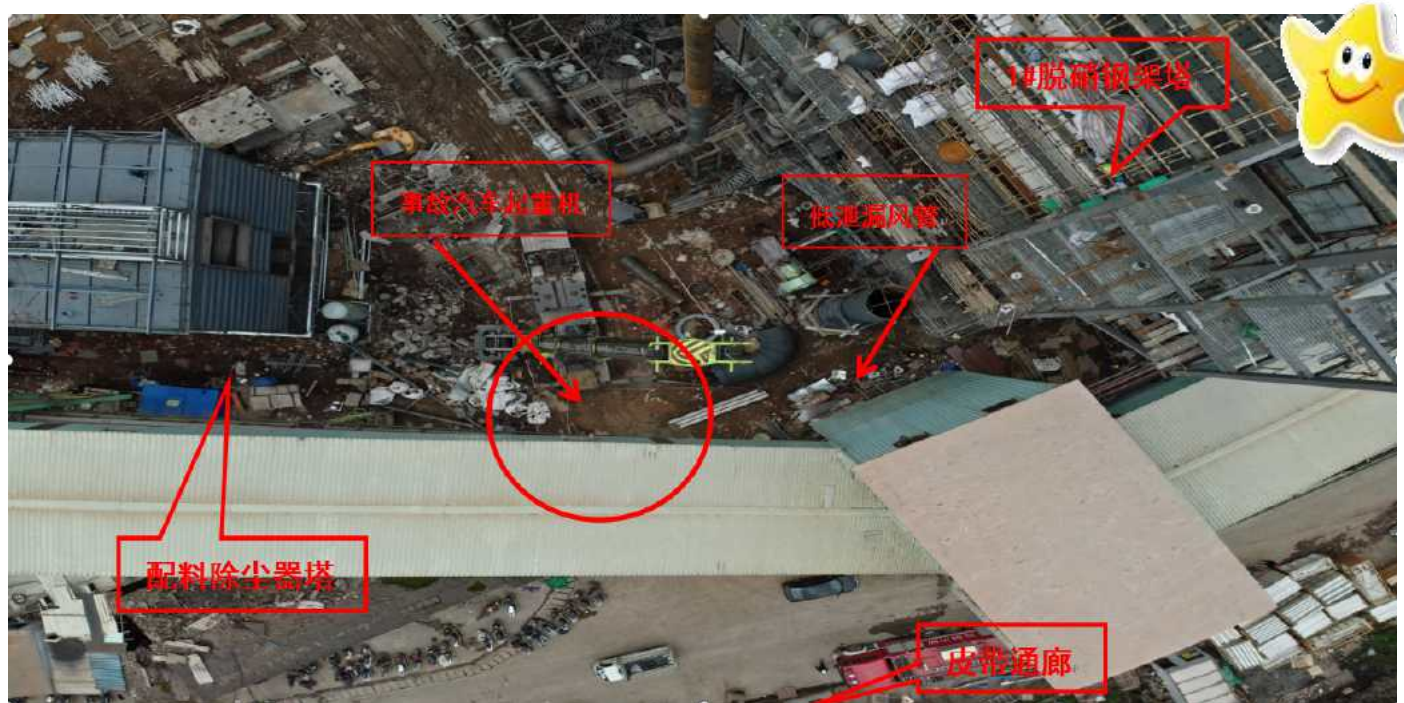
3、低泄漏风管安装使用一台ZLJ5553JQZ130A型130吨汽车起重机进行风管续节和构件吊运；湘KH9220汽车起重机停放在1#脱销钢架塔西侧的通行道路上，距离南侧入场道路25m。

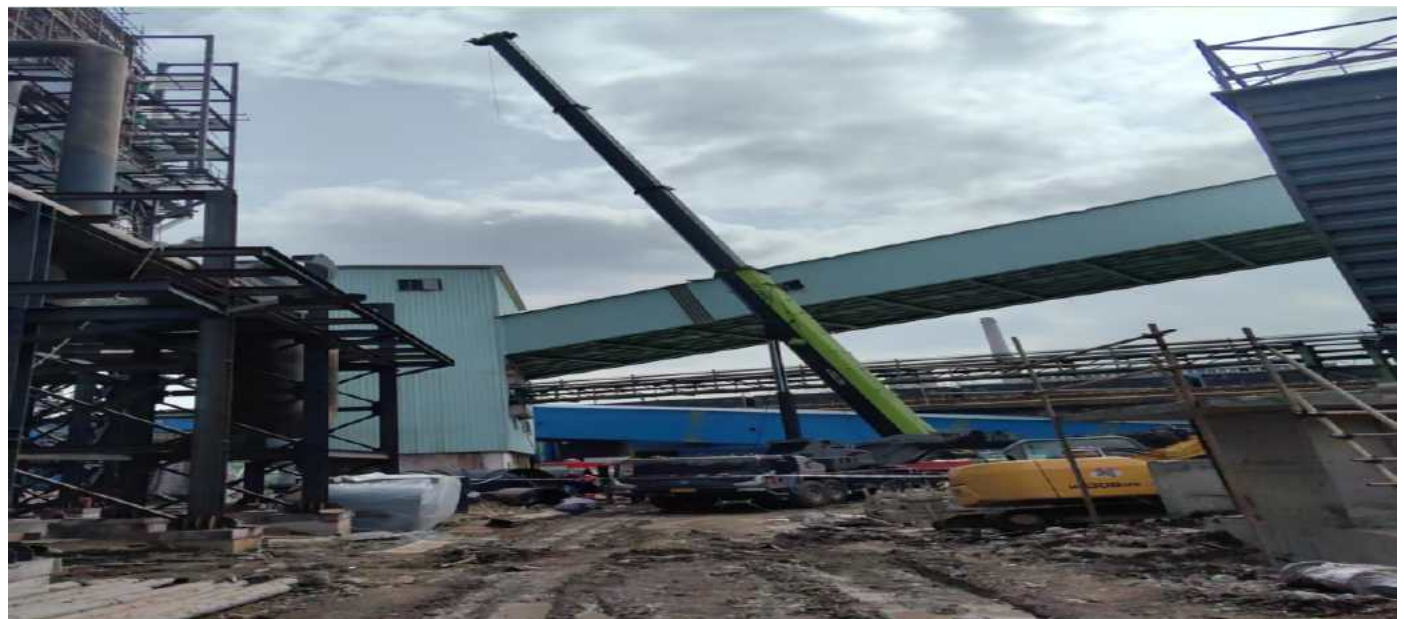
4、湘KH9220汽车起重机车头朝北南北向停放，在该汽车起重机东侧12m处直立安装钢质圆筒形低泄漏风管，高21m，顶端管口上悬挂有吊索钢丝绳。低泄漏风管西南角地上有一个风管伸缩节放置在地面。

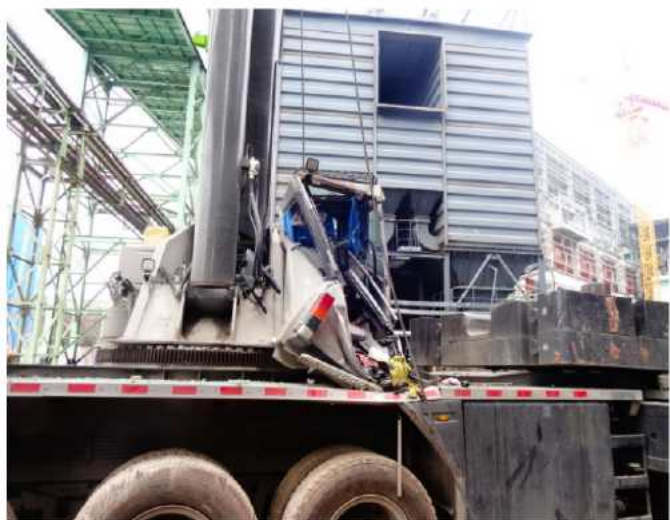
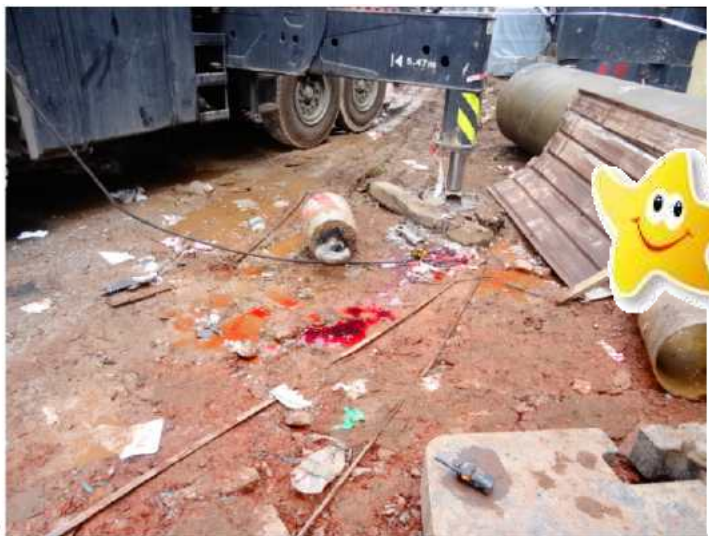
6、湘KH9220汽车起重机驾驶室前方被砸扁倾斜变形，驾驶室门损坏变形严重，前窗玻璃破碎，卷扬牵引钢丝绳绳头和吊钩掉落在汽车起重机东侧地上，距离该汽车起重机2.5m，吊钩西侧地上残留有血水。

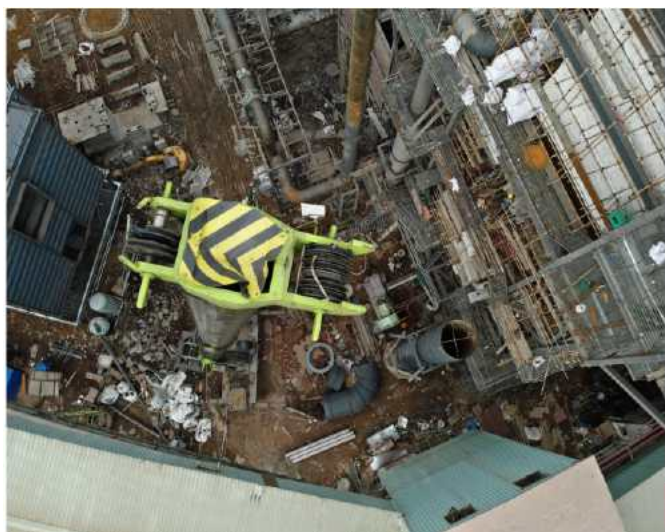
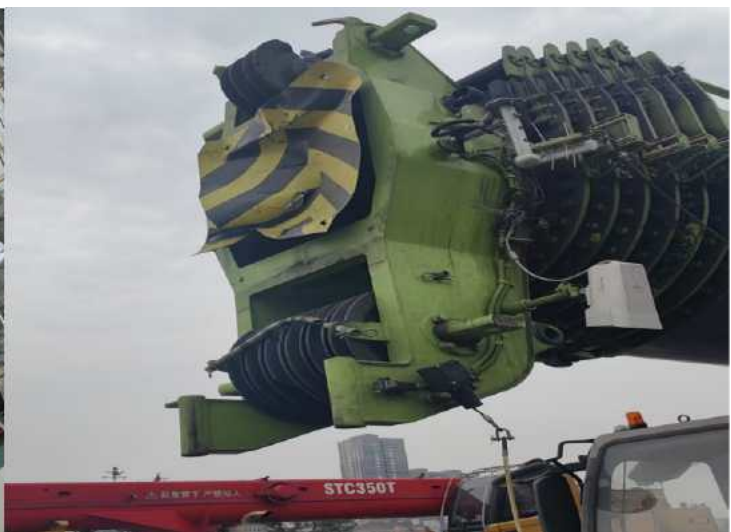
8、湘KH9220汽车起重机汽车起重机顶吊臂端滑轮被撞击损坏，滑轮前方钢丝绳档杆被拉断变形，限位保护拉线被扯断。

湘KH9220汽车起重机操作人员吴\*, 违规开启检修开关, 致使防过卷保护装置失效, 且擅自离开操作室, 在汽车起重机自动伸臂过程中出现钩头余绳不足, 吊钩冲断钢丝绳档杆向后翻越起重臂顶端掉落砸中吴超, 导致其砸伤致死。

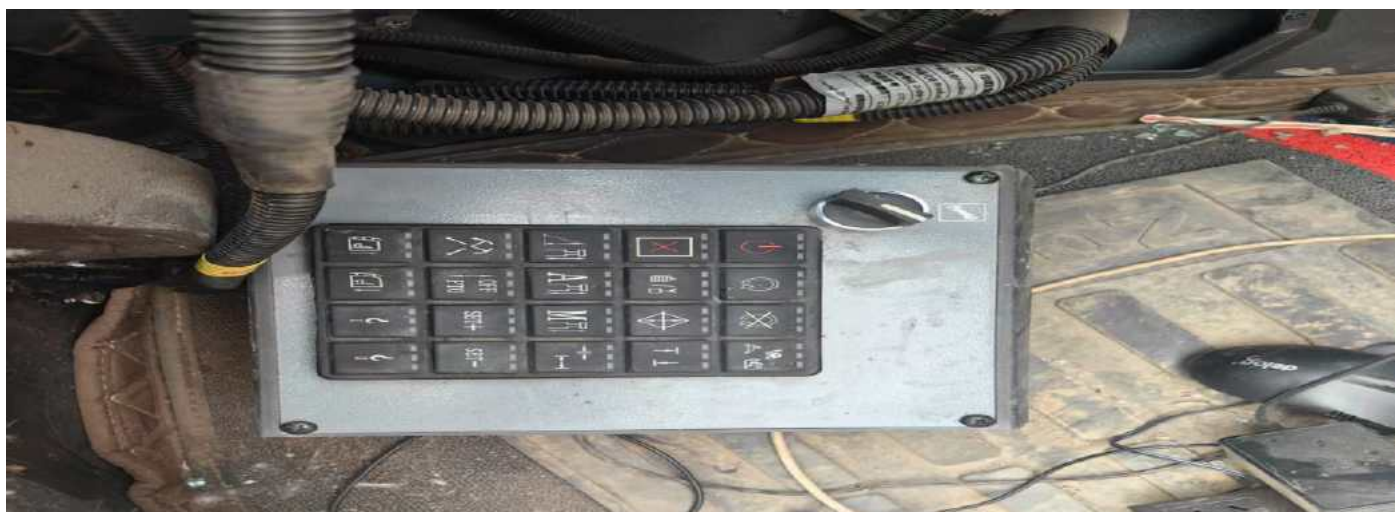
9、湘KH9220汽车起重机操作室内，前端仪表和急停开关被砸毁损坏，操作面板脱落掉，检修开关（强制开关）处于打开位置（限位保护人为失效）。

1、娄底金诚吊装设备租赁有限公司一是要进一步落实企业安全生产主体责任，完善安全生产责任制、安全生产规章制度和操作规程，切实提高企业安全生产水平；二是要加强对作业人员的安全教育培训，要制定年度安全生产教育培训计划，组织从业人员严格按照计划进行安全教育培训，特别是要对汽车起重机操作手册内容及注意事项进行教育培训；三是要加大对作业现场安全检查和隐患排查，及时发现和制止汽车起重机操作人员未按操作手册内容及注意事项进行操作的行
