# 马尾亭江福建爱博维康光学有限公司“4·8” 一般机械伤害事故调查报告

马尾区政府事故调查组

2026 年 8 月 6 日

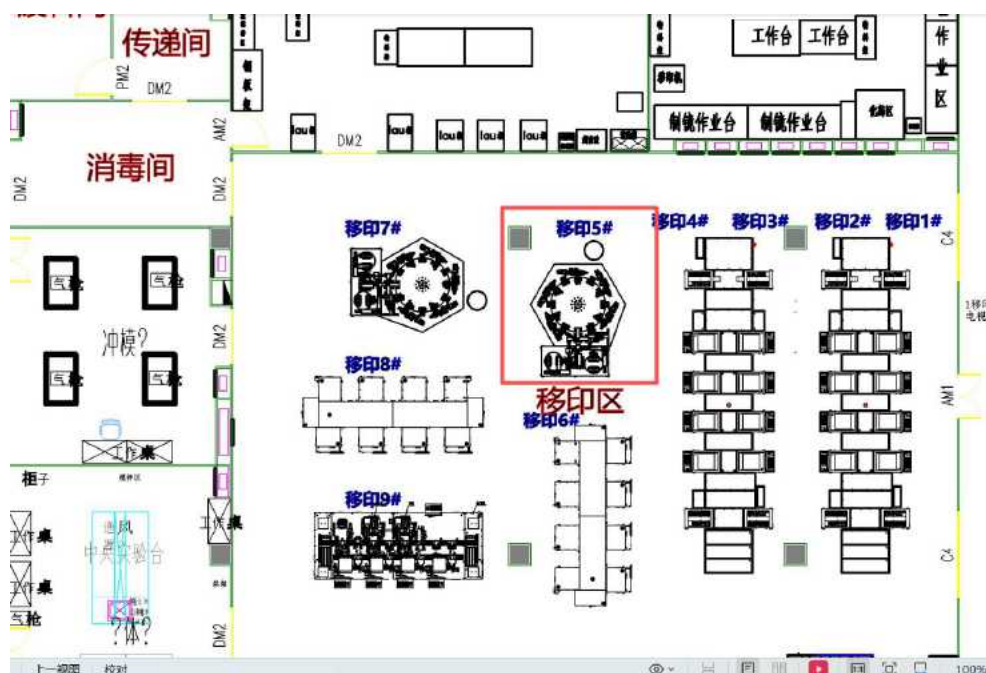
图 1 移印车间平面布置图

事发现场位于爱博维康公司二层移印车间（详见图 1）。事故设备名称为 YNK 凹模彩膜移印设备（以下简称移印机），型号：PCL-SR-1A-2400，序列号：2014010424001，整体尺寸：3100\*2550\*2200mm，额定功率：9.8KW，总重量：3000Kg，出

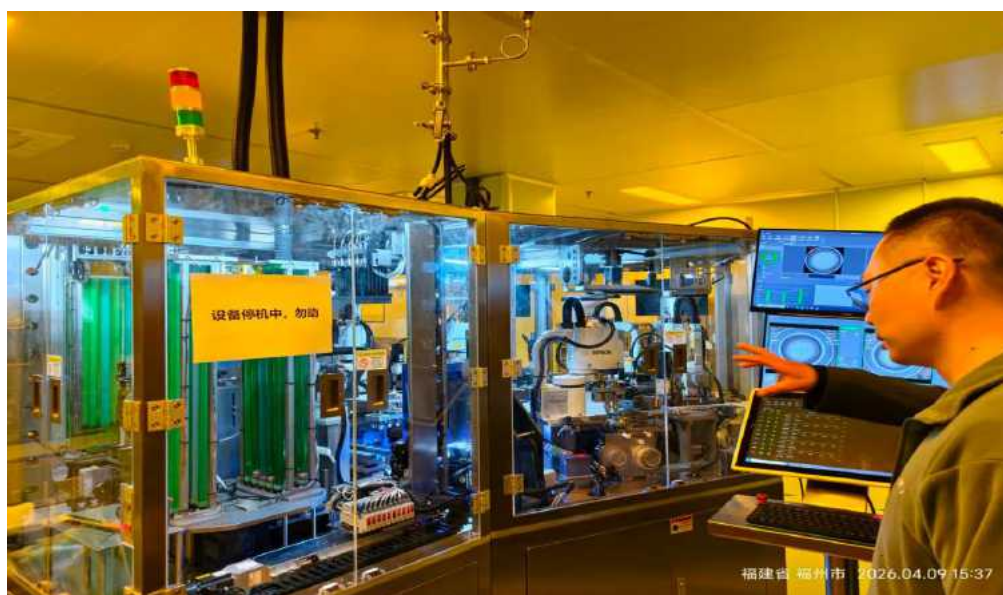
图 2 发生事故移印机

平方和公司 对移印机制定《凹模移印设备操作培训》手册，爱博维康公司制定《移印作业指导书》《平方和移印机操作规程》两项操作规程。移印机设备门上贴有“警告：机器运转时禁止开门”警示标志（详见图 2）。

4月8日23时12分，吴\*\*在移印机5#作业时观察到移印机内部异响，打开设备门将身体探入移印机内部，随即被移印机内

机械臂夹住头颈部。23 时 26 分，员工巫\*\*发现吴\*\*被设备夹住后大声呼喊，现场人员关闭移印机电源后将吴\*\*抬出，拨打 120 报警并对其进行心肺复苏。23 时 50 分 120 医护人员到场，经抢救后确认吴\*\*死亡。

事故的直接原因是吴\*\*违反《平方和移印机操作规程》<sup>[2]</sup>，在移印机未停止运行时打开设备门，将身体探入移印机内部，被机械臂夹住头颈部，导致事故发生。

实习人员的岗前培训教育，确保从业人员知悉并掌握工作岗位存在的危险因素及防范措施，严禁未经安全培训教育或未通过考核的人员上岗作业；二是要依法设置安全管理机构，足额配备安全管理人员；三是要严格落实公司安全生产责任考核，加强对公司管理层履职情况考核，对安全生产责任考核不合格的，一律从严处置；四是要严格督促员工遵守公司的规章制度及操作规程，采取有效措施及时发现并纠正违规作业行为；五是要对涉事及厂内其他设施设备开展全面风险辨识及隐患排查，确保设备本质安全落实到位。
