**和顺县新能源+乡村振兴 600MW 光伏基地  
项目（一期 100MW）“6.16”触电  
一般事故调查报告**

“6·16”触电一般事故调查组

2024 年 7 月

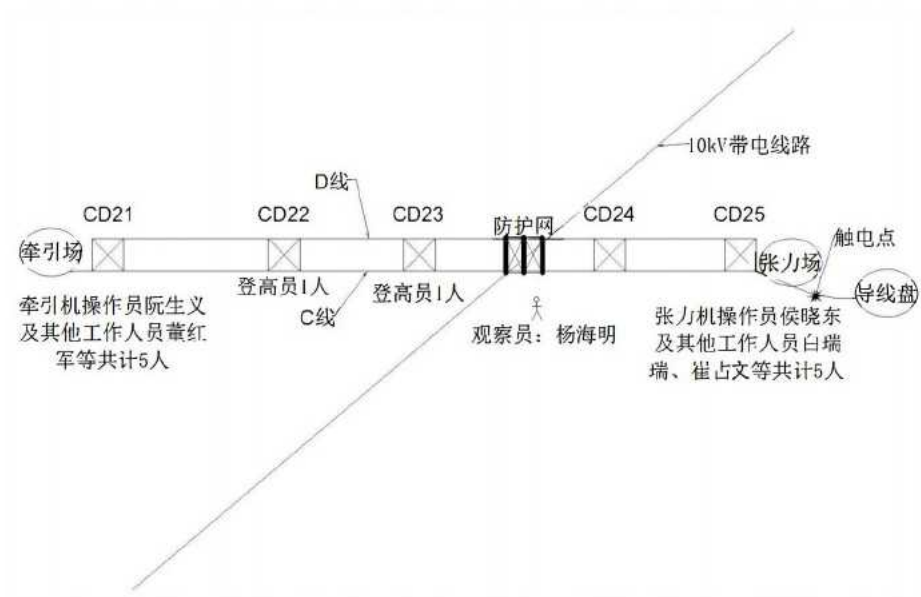
图 · 6月16日导线展放现场工作人员分布图

2024 年 6 月 16 日 7 时许，开始进行 CD25 铁塔至 CD21 铁塔 C 线放线施工作业，队长张红亮召集各班组人员阮生义、董红军、侯晓东、白瑞瑞、崔占文、杨海明等 7 人开了班前会，会上安排了具体工作任务，强调工作中应注意的安全事项，会后工人陆续进入工作场地开始工作。工人侯晓东负责在张力场操作张力机，白瑞瑞、崔占文负责张力机后方扶线；阮生义负责在牵引场操作牵引机，董红军负责铆线，杨海明负责察看 10kV 高压线周边情况。8 时 25 分左右，当放线作业到达 CD23 铁塔时，导线超出预定地点，需要进行导线回牵，经过回牵作业，导线到位后，CD23 工作人员加什呷布发出了停止作业指令，张力场侯晓东便停止了

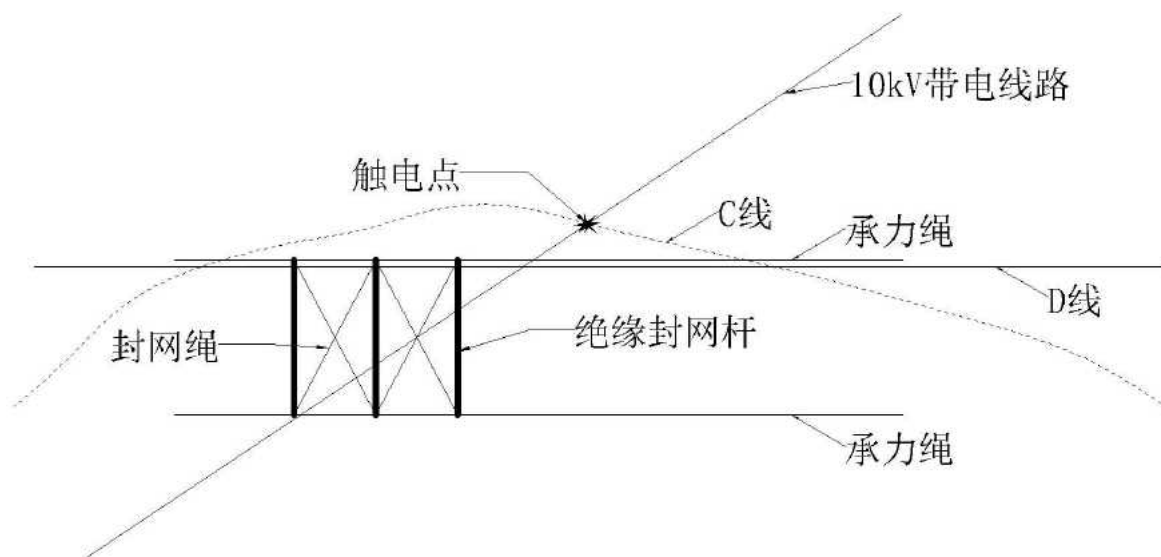
图二 触电示意图

张力机回牵作业，牵引场阮生义的对讲机受牵引机噪音的影响，未听到加什呷布发出停止作业的指令，牵引机继续反牵引作业，导线下落与下方 10kV 带电绝缘线路接触摩擦，导致 10kV 线路导线绝缘破损，致使在张力场 CD25 进行扶线作业的白瑞瑞触电。

（1）受牵引机噪音的影响，牵引场人员未能听到停止作业的指令，牵引机继续反牵引作业，造成 C 线下滑与带电体接触；

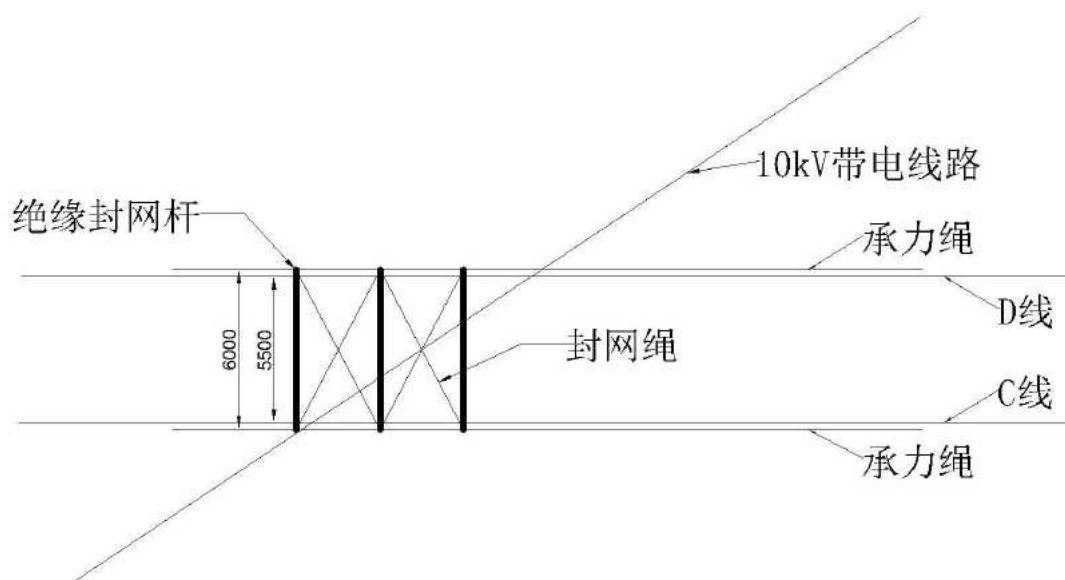
图三 防护网示意图

施工区域共有CD21-CD25五个铁塔，铁塔CD21处为牵引场，铁塔CD25处为张力场，CD23-CD24铁塔中间设有跨越10kV线路观察点，牵引场CD21到张力场CD25长度为1869米。10kV带电线路上方约1米处设有安全防护网。每根绝缘杆长6米，共3根；每根间距约3米，总间距长约6米。CD导线与10kV带电线路距离保持约3米，防护网右侧（CD24铁塔方向）在10kV线路约6米处有绝缘破损痕迹。如下图：

（2）放线前搭设的安全防护网不规范，没有充分覆盖带电区域，且未设置外伸羊角，造成所放导线下落时与 10kV 带电线路接触摩擦，导致 10kV 绝缘损坏 C 线带电。

安全风险辨识不全，防护设施搭设不规范。在这起事故中，施工单位在对放线作业的安全风险辨识不全，没有辨识到机器噪音对对讲机的影响，因此，在遇到有特殊情况时，联系不畅，是造成事故的发生主要原因；安全防护网是放线作业重要的安全技术措施，安全防护网规范搭设至关重要，在本起事故中由于防护网的宽度不够，致使防护网没有起到应有的作用，使导线碰触到高压线，造成事故，教训十分深刻。
