# 玉泉云中路内蒙古成基塑业有限公司“2·1” 一般机械伤害事故调查报告

编制单位:玉泉区人民政府事故调查组

编制时间:2026年4月2日

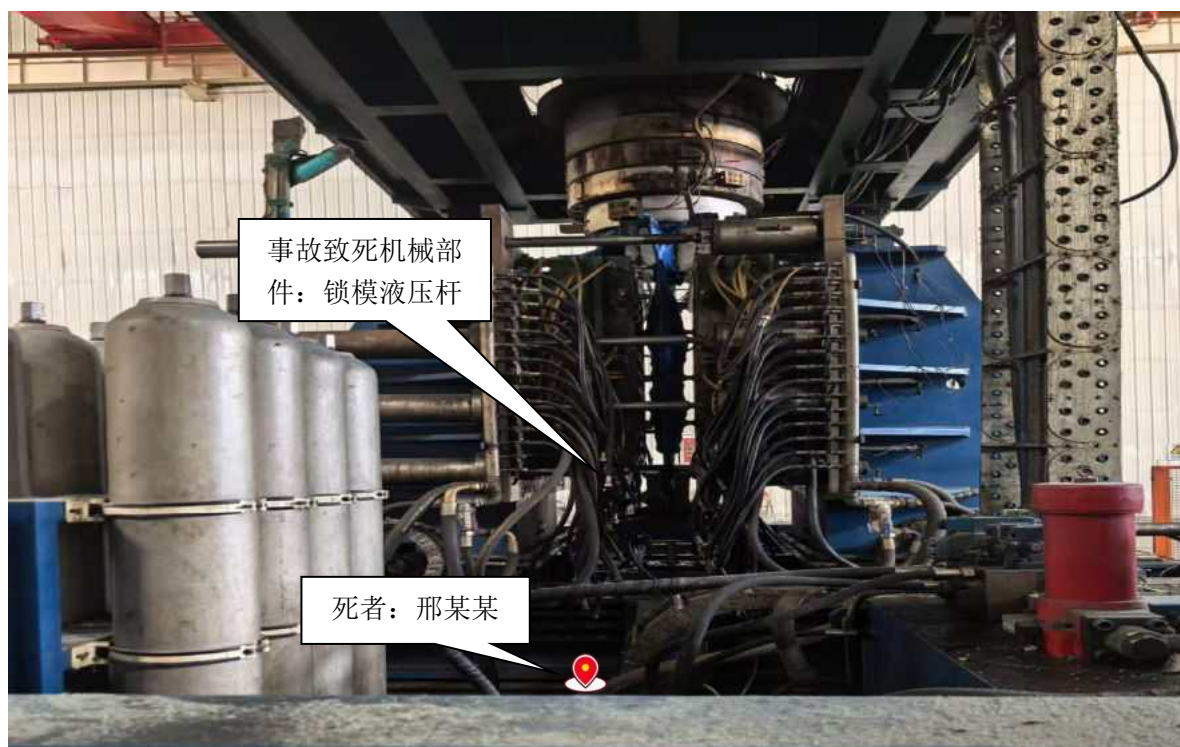
图2 事故发生位置

2.事故发生位置：内蒙古成基塑业有限公司车间内1500L吹塑机南侧（图2）。

3.死者体位/状态：死者背靠机器，呈坐姿状态。

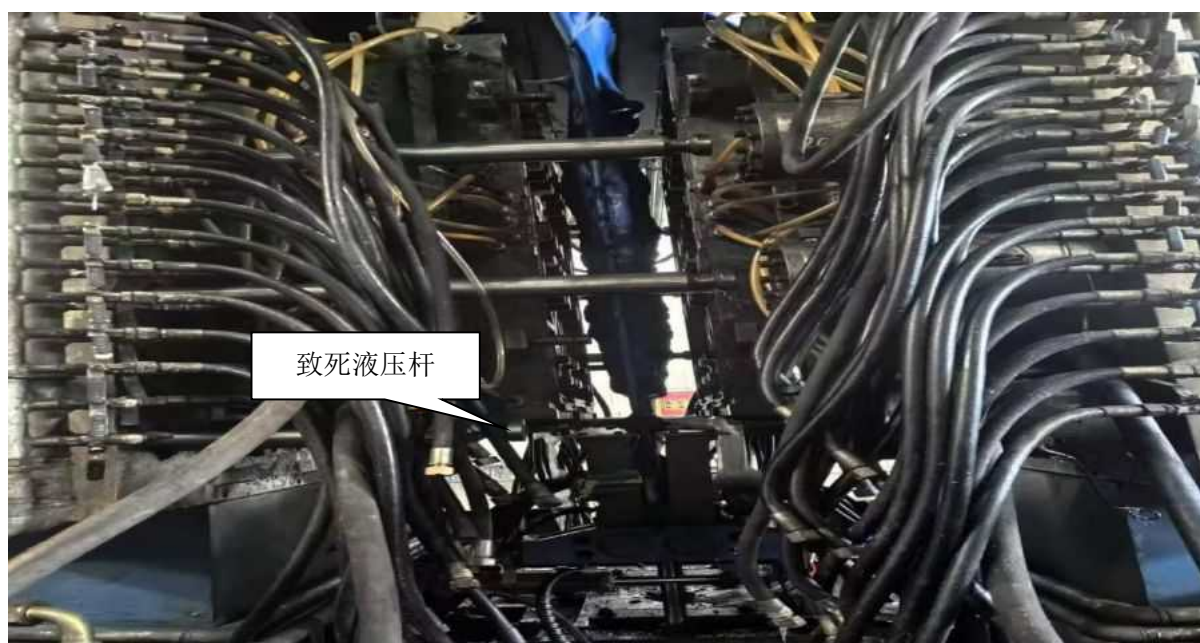
图3 致死设备

4. 起因物/致害物描述：1500L吹塑机致亡液压杆未复位长度65cm，液压杆从打开状态到完全闭合总用时约10秒（图3）。

死者邢某某作为吹塑机主操手，违反《吹塑机安全操作规程》《固定式螺杆压缩机操作规程》，在涉事1500L吹塑机运行过程中，擅自绕行至设备非操作侧，并冒险进入成型机合模危险区域，被运行中的设备挤压腹部，导致身体受机械液压挤压死亡。

4. 安全警示标识缺失。涉事吹塑机合模危险区域未设置明显的“当心机械伤害”安全警示标志，不符合《安全标志及其使用导则》（GB2894-2008）<sup>[1]</sup>相关要求，无法对作业人员形成持续、有效的视觉提醒，降低了作业人员对危险区域的警惕性，间接增加了事故发生风险。

生产设备的危险区域（如合模区、传动部位等）进行拉网式排查。增刷、更换、补全符合标准的“当心机械伤害”、“禁止入内”等安全警示标识，确保标识醒目、清晰、规范。在高危设备周边加装物理隔离护栏、防护罩，从物理空间上杜绝人员违规进入危险作业区。
