# 仁怀盐津北城混凝土有限公司“4·15”一般机械伤害事故调查报告

2026年4月15日，仁怀市盐津街道贵州仁怀北城混凝土有限公司发生一起一般机械伤害事故，造成1人死亡，直接经济损失150万元。

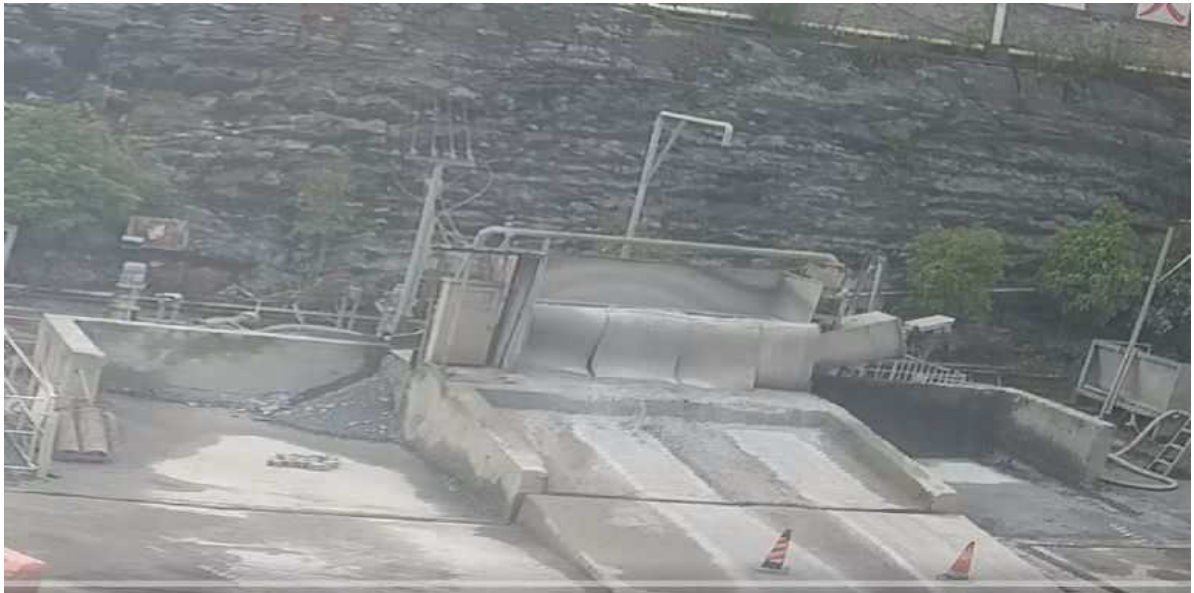
SIF 振动型混凝土砂石分离机现场图

**1. 设备用途。**SIF 混凝土砂石分离机是该公司成立时安装的机械，主要用于混凝土搅拌运输车及泵车等的清洗，以及剩余混凝土中的沙子、石子、污水的分离、回收以便于再次利用。

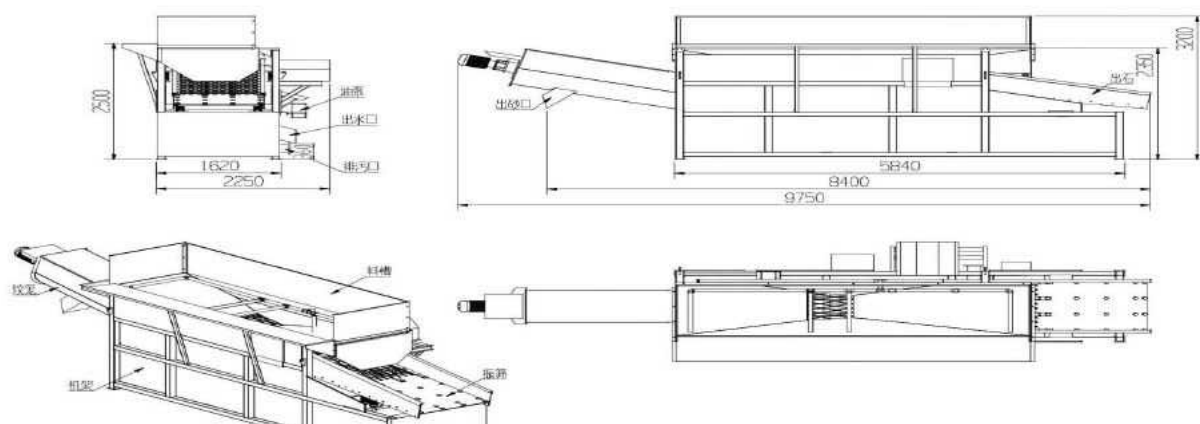
SIF 振动型混凝土砂石分离机装配图

**2. 结构与原理。**本套环保设备主要由分离系统、供水系统和电气控制系统三部分共同组成。混凝土搅拌运输车开上洗车台进行清洗，清洗下的废弃物倒入料槽机，废弃物料经料槽送进入一体机中的振动筛机进行清洗分离后，出来的石子经出石口直接排入料池，再由装载机等运料设备清运。沙子经振动筛落入分沙机中，由螺旋送往远处的落沙点。泻水口溢流出来的泥浆经逐级沉淀后再进入整个清洗、分离循环系统。

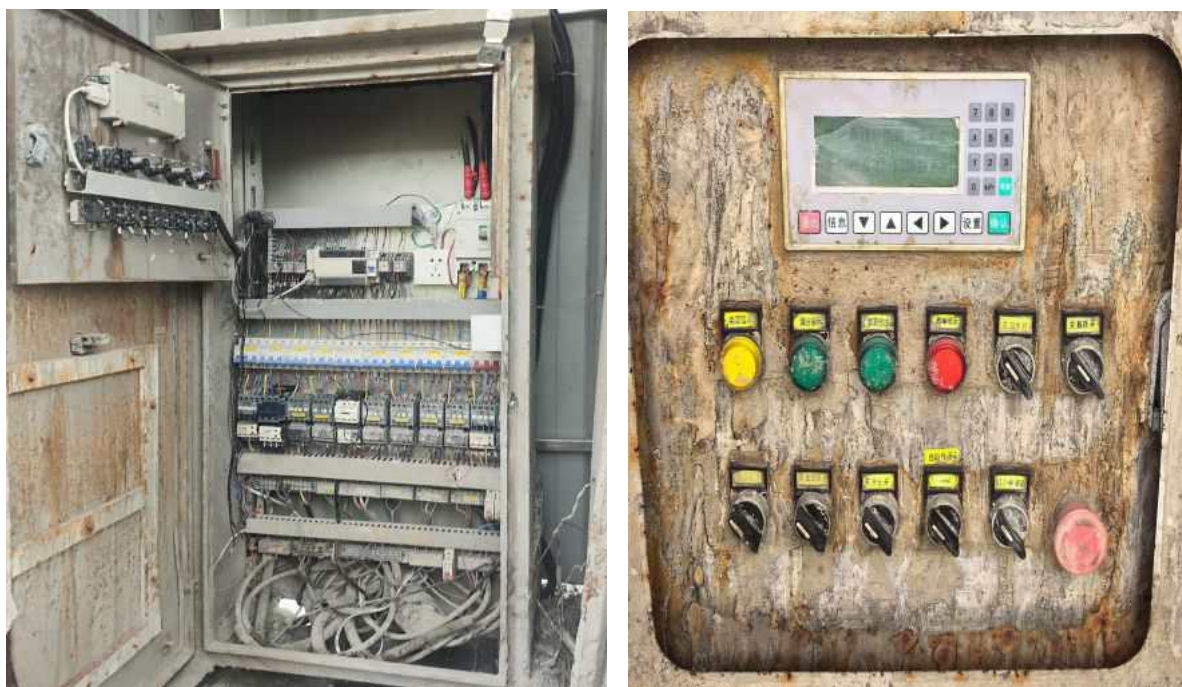
事故发生时，混凝土砂石分离机的预设自动启动运行时间大概为 10 至 15 分钟运行一次。

控制柜的操作面板分为自动和手动

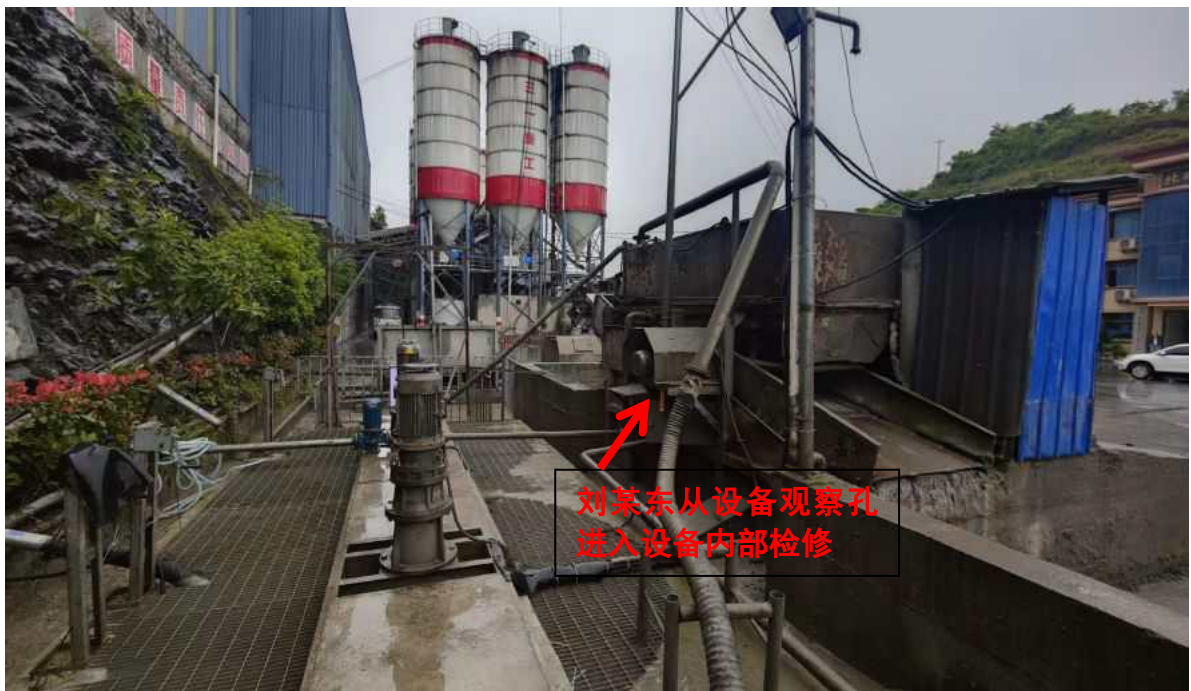
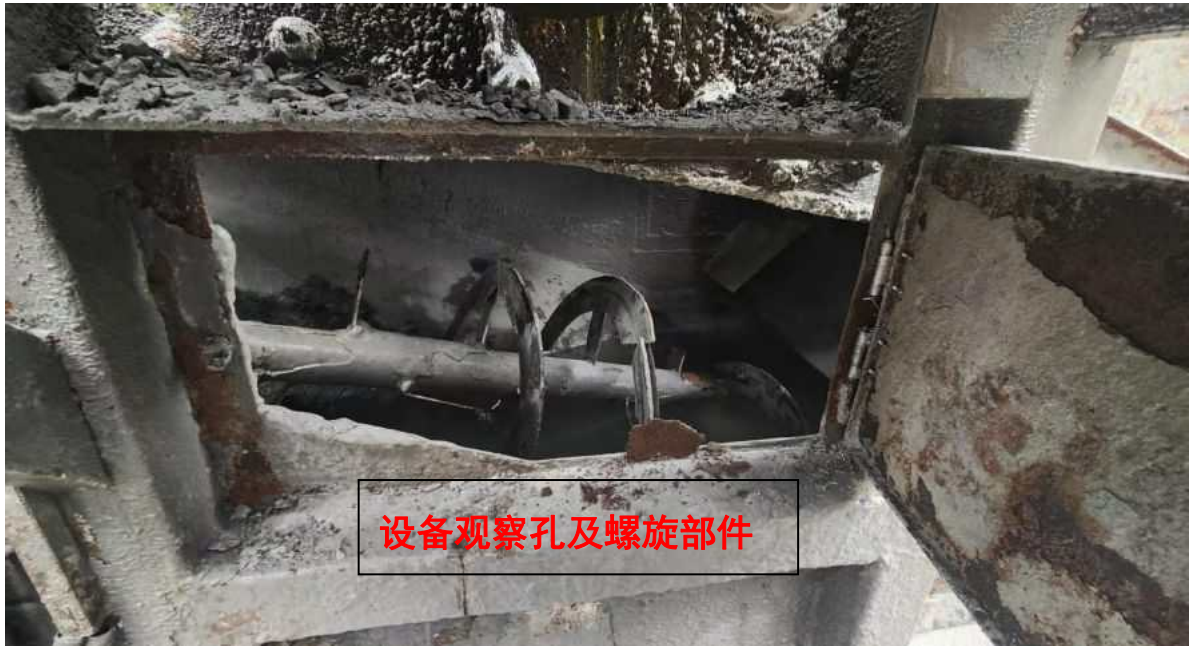
#### （五）事故现场

SIF 混凝土砂石分离机内部开始检修；14 点 10 分左右，娄某也到现场帮助递工具；14 点 25 分，牟某到企业外面小卖部买水，大概用了 5 分钟回到现场；过了几分钟，谢某军到现场检查完维修情况后离开；14 点 35 分左右，牟某离开现场回调度室处理其他事情，娄某在现场协助检修；14 点 55 分左右，刘某东到控制柜调试完机械后，未断开控制电源的空开，返回机械内部对机械的螺旋叶片进行焊接与切割；15 点 15 分左右，SIF 混凝土砂石分离机突然开始运行，将刘某东绞伤在分离机内，后经消防救援人员救出后，于 2026 年 4 月 15 日 17 点 11 分死亡。

机修工刘某东检修 SJF 振动型混凝土砂石分离机时，未落实断电挂牌要求，未先断电，再进行检修<sup>[1]</sup>，且 SJF 振动型混凝土砂石分离机处于自动运行状态；检修设备前，未按要求拆开振筛、料槽等零部件，违规从观察孔进入机械内部狭小空间冒险进行切割、焊接螺旋叶片；在检修过程中，SJF 振动型混凝土砂石分离机螺旋叶片在设定时间内自动旋转，导致在机械内部检修的刘某东被绞致死亡。
