# **运城河津山西豪仑科化工有限公司 “9·21”一般爆炸事故调查报告**

**运城市政府事故调查组**

**2025 年 11 月**

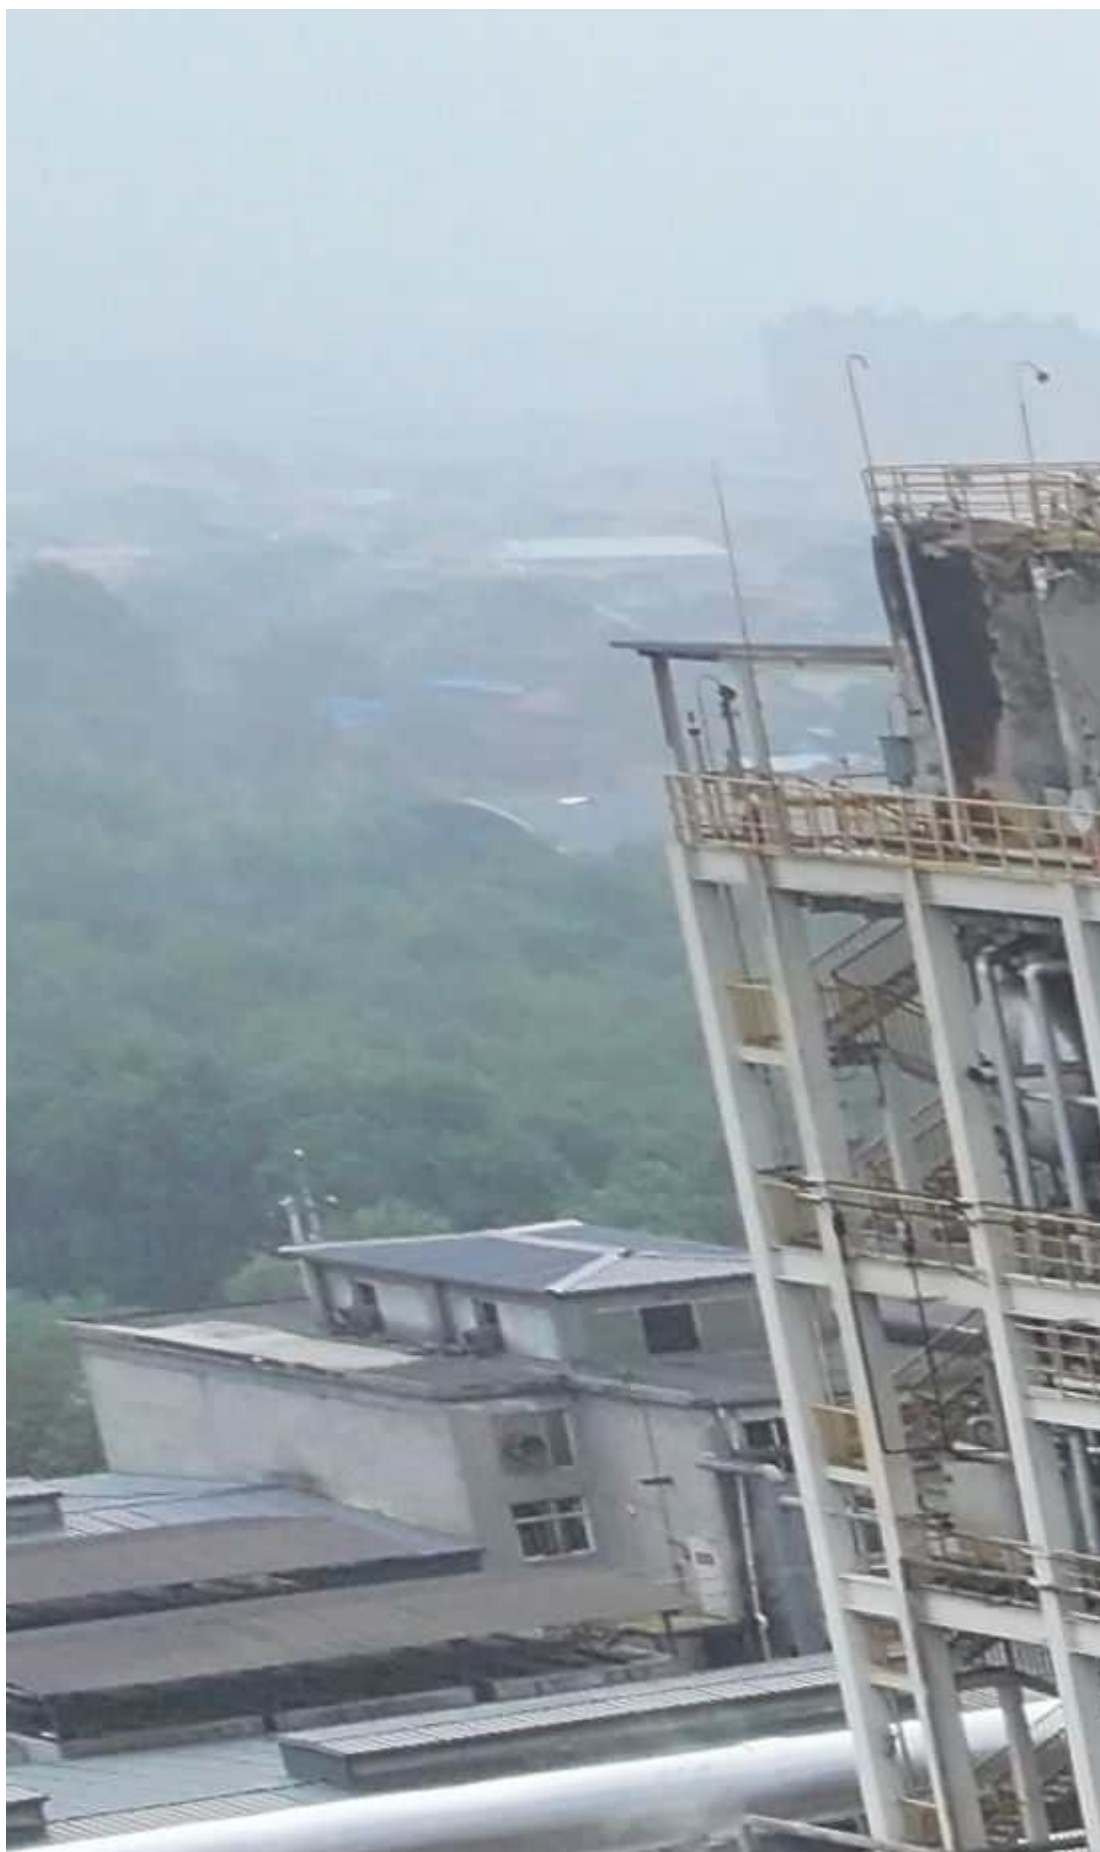
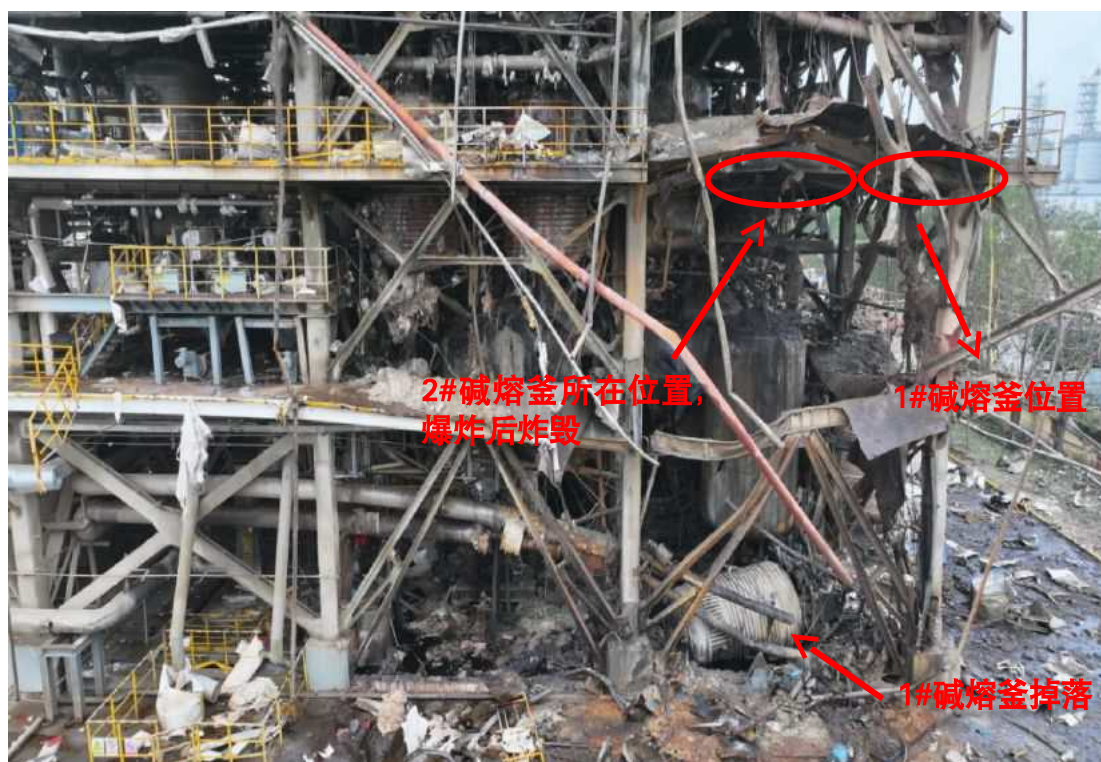
图7 事故发生碱熔釜所在部位受损情况

9月21日14时17分许，2#碱熔釜发生爆炸，造成现场人员宁x平（后抢救无效死亡）、邵x辉受伤，高温物质飞溅引燃周边压滤机PVC材质。

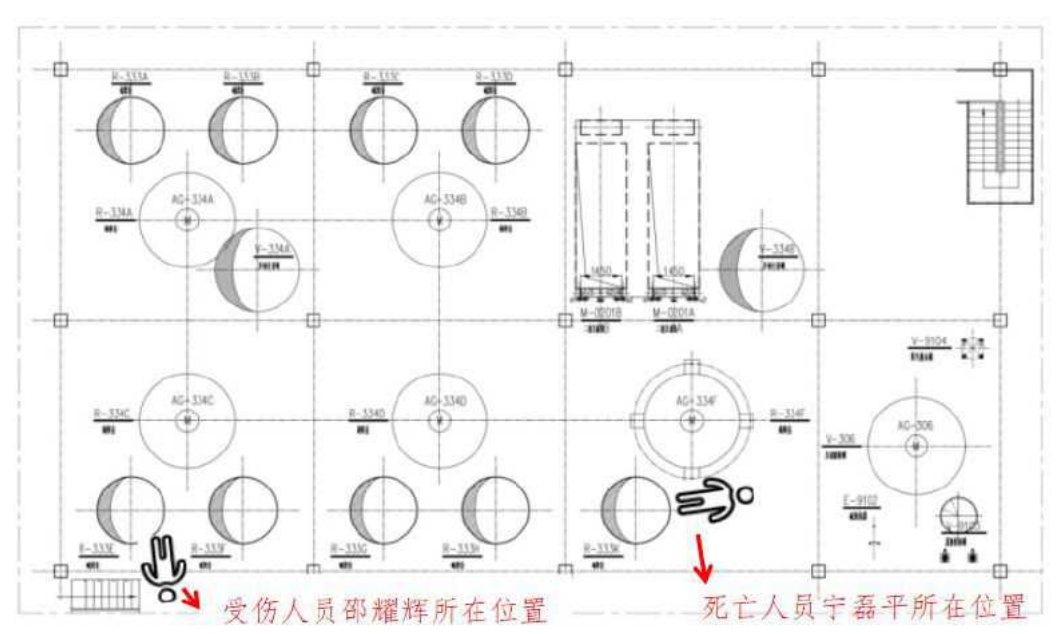
图8 伤亡人员所在位置示意图（碱熔装置二层）

14 时 45 分，阳光集团消防队搜救小组在二层与三层楼梯连接处发现第一名被困人员，经确认为二楼巡检人员邵 x 辉，救出后其状态为：眼睛在转，张着口说不出话，腿已经变形（后经医院诊断为粉碎性骨折）。

15 时 10 分，在二层南侧区域成功找到第二名被困者，经确认为三楼巡检人员宁 x 平，为昏迷状态，两名被困人员全部救出。

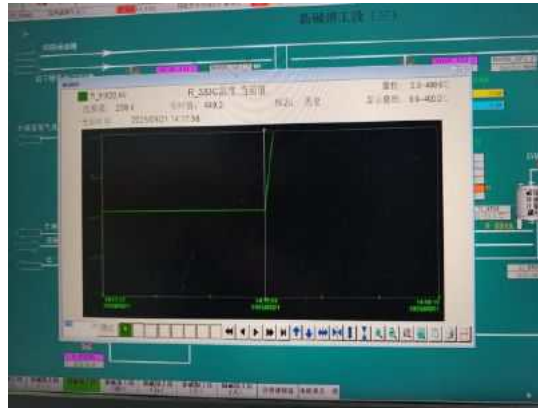
图9 控制界面温度历史曲线可知事故发生时间为9月21日14时17分许

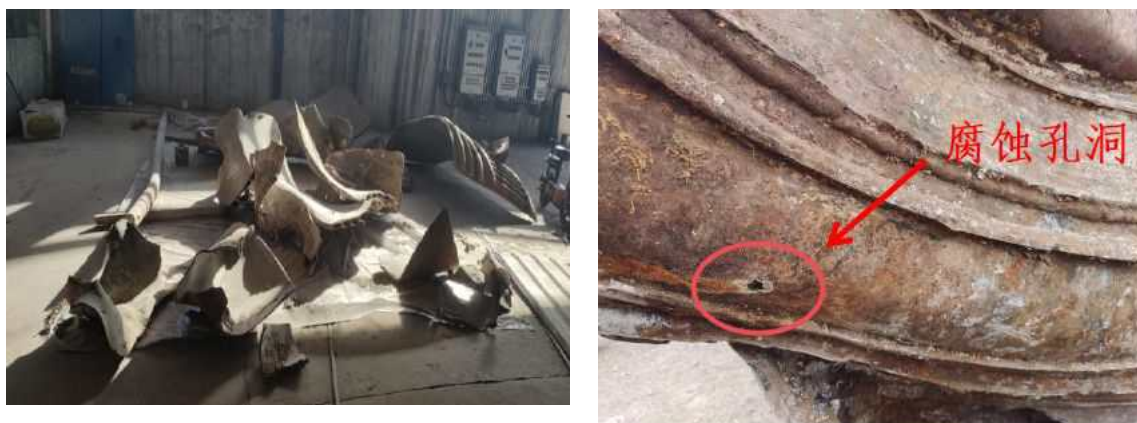
图 11 2#碱熔釜碎片

**事故直接原因是：**山西豪仑科化工有限公司 2-萘酚项目碱熔工序 2#碱熔釜在运行过程中，因制造材质和焊接质量存在缺陷，在高温碱性环境下底部封头腐蚀穿孔，导致伴管内熔盐漏入釜内，在投入物料萘磺酸钠后，两种物料发生剧烈反应引起爆炸。

1. 设备制造未严格执行相关标准。根据第三方鉴定结果，2#碱熔釜存在筒体焊缝（纵焊缝、环焊缝）存在未焊透、未熔合缺陷；下封头基材（Q345R）显微组织存在带状组织，局部存在非金属夹杂；下封头覆材（N6）拼接焊缝局部存在未熔合缺陷；下封头复合板局部存在未结合等严重缺陷，碱熔釜制造不符合《钢制焊接常压容器》、《镍基镍合金制压力容器》等标准及双方签订的“碱熔反应釜技术协议”。

根据第三方中机（山西）检验检测有限公司出具的产品质量鉴定意见书鉴定意见：2#碱熔釜存在筒体焊缝（纵焊缝、环焊缝）存在未焊透、未熔合缺陷；下封头基材（Q345R）显微组织存在带状组织，局部存在非金属夹杂；下封头覆材（N6）拼接焊缝局部存在未熔合缺陷；下封头复合板局部存在未结合等严重缺陷，碱熔釜制造不符合《钢制焊接常压容器》、《镍基镍合金制压力容器》等标准。

（三）严格操作规程，履行安全承诺。同类企业要深刻汲取此次事故教训，强化关键设备全生命周期管理。严格筛选具备相应资质的设备制造方，明确设备设计制造质量标准；设备入厂后须进行严格的质量核查，严防存在缺陷的设备投入使用；制定并执行关键设备的定期检测计划完整记录检测结果，对发现的缺陷和隐患及时整改；规范设备档案管理，确保所有关键设备的设计、校核、审核签字流程完整，资料齐全（包括产品合格证、质量证明书等）。规范异常工况处置流程。严格执行《异常工况处置制度》，一旦出现工艺指标超限等异常工况，立即启动应急处置程序，采取有效措施处置。异常工况处置完毕后，应组织生产、工艺、技术等相关人员及时分析导致异常工况的原因，从管理、技术方面进行改进提升，完善操作规程、应急预案等资料，定期组织相关人员培训演练，提高异常工况处置能力。

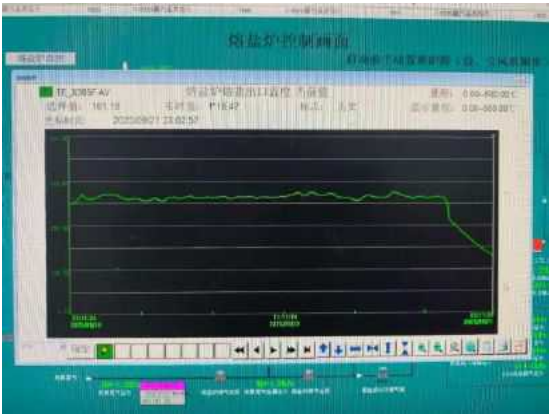
图 12 9月20日-21日熔盐出口温度历史曲线图

5. 异常工况处置不规范<sup>[3]</sup>。企业在试生产过程中，多次出现碱熔釜超温工艺异常情形，但企业仅采取蒸汽降温处置措施，未按照《异常工况处置制度》<sup>[4]</sup>，及时向生产、工艺相关人员反应，未组织对报警进行原因分析和风险研判并采取措施处置。

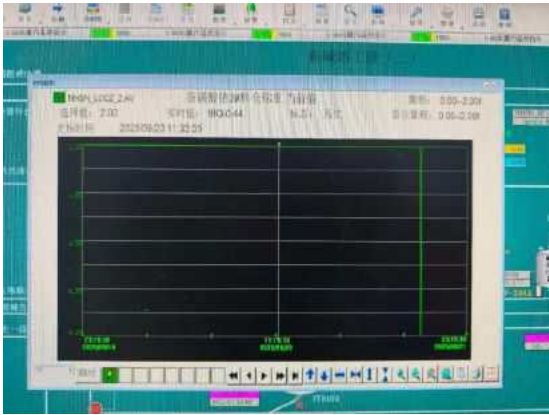
图 13 9月20日-21日萘磺酸钠 2#料仓计量称重历史曲线图

9月21日13时55分，宁x平启动进料（萘磺酸钠）螺旋，准备再次清理进料螺旋上的残存物料，联系中控工费x宾提高进料螺旋变频，至14时07分从10Hz调至38Hz（分多次），此过程中碱熔釜温度无明显变化。

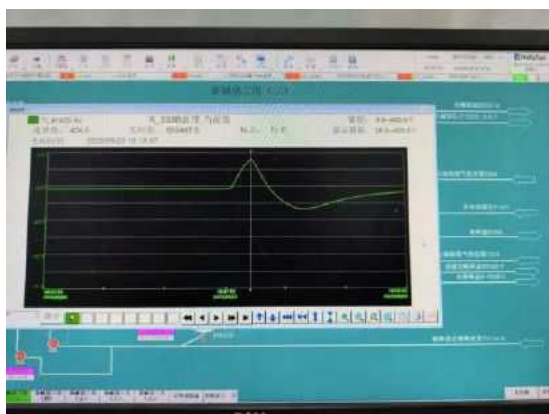
9月20日10时07分，中控工李x雪发现碱熔釜中部温度突然上升（从316.1℃上升至404℃），与现场主操黄x庆核实，黄x庆反馈为正在处理碱熔釜进料螺旋。随后黄x庆加大保护蒸汽流量控制釜内温度回落到305℃。

图 15 9 月 20 日 10 时 07 分中部温度突然上升（从 316.1℃ 上升至 404℃）

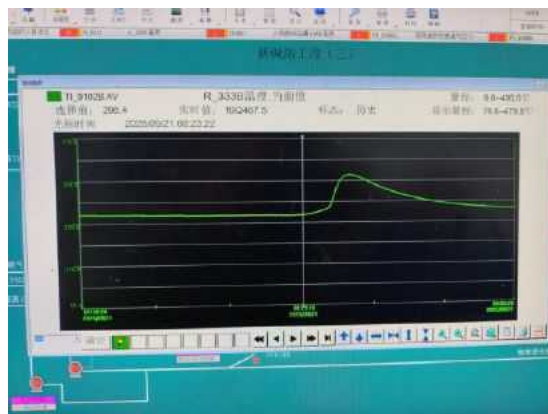
9月21日8时27分，中控工费x宾发现碱熔釜中部温度突然上升（从296.4℃上升至392.3℃），与现场主操宁x平核实，宁x平反馈为正在处理碱熔釜进料螺旋。随后宁x平加大保护蒸汽流量控制釜内温度回落到316℃。

图 16 9 月 21 日 8 时 27 分中部温度突然上升（从 296.4℃ 上升至 392.3℃）
