# 韶关华南先进装备产业园“12·31”高处坠落 事故调查报告

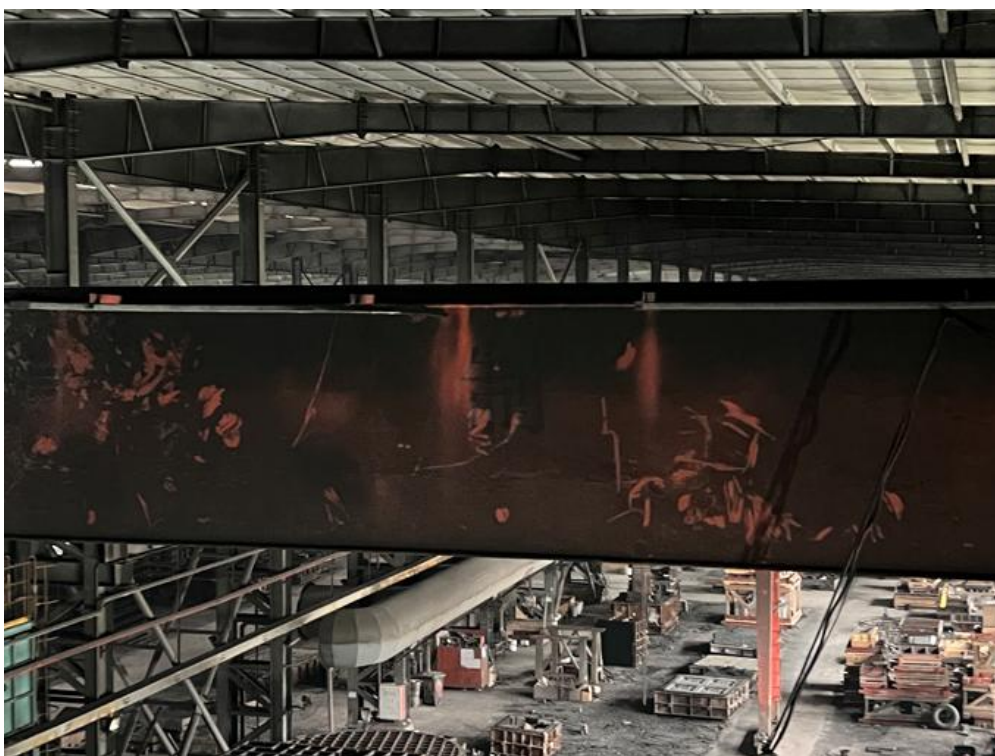
桥式起重机，设备品种：电动葫芦桥式起重机，型号：LH32-22.5A3D+Y，设备代码：41904402002020070004，产品编号：A911AH119，单位编号：Q5628，2020年7月9日投入使用，已取得特种设备使用登记证，编号：起19粤FD0072（21）。主要参数：额定起重量32t，起升高度16m，跨度22.5m。起重机有两条横梁，横梁宽440mm，长22802mm，高约1400mm，横梁顶部离地面约12.2m，两侧无护栏和检修平台。

韶关华南先进装备产业园“12·31”高处坠落事故现场图片三  
涉事起重机侧面有明显人员攀爬痕迹，起重机上方无检修平台

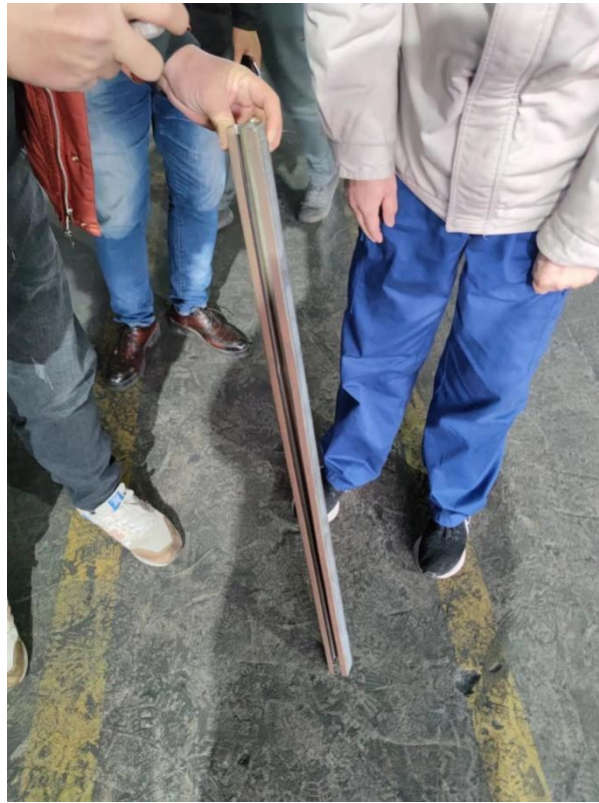
准备安装的电缆线 C 型槽
