# 舟山市新城万联水产冷冻厂“9·29” 一般中毒事故调查报告

舟山市人民政府事故调查组

2023 年 11 月

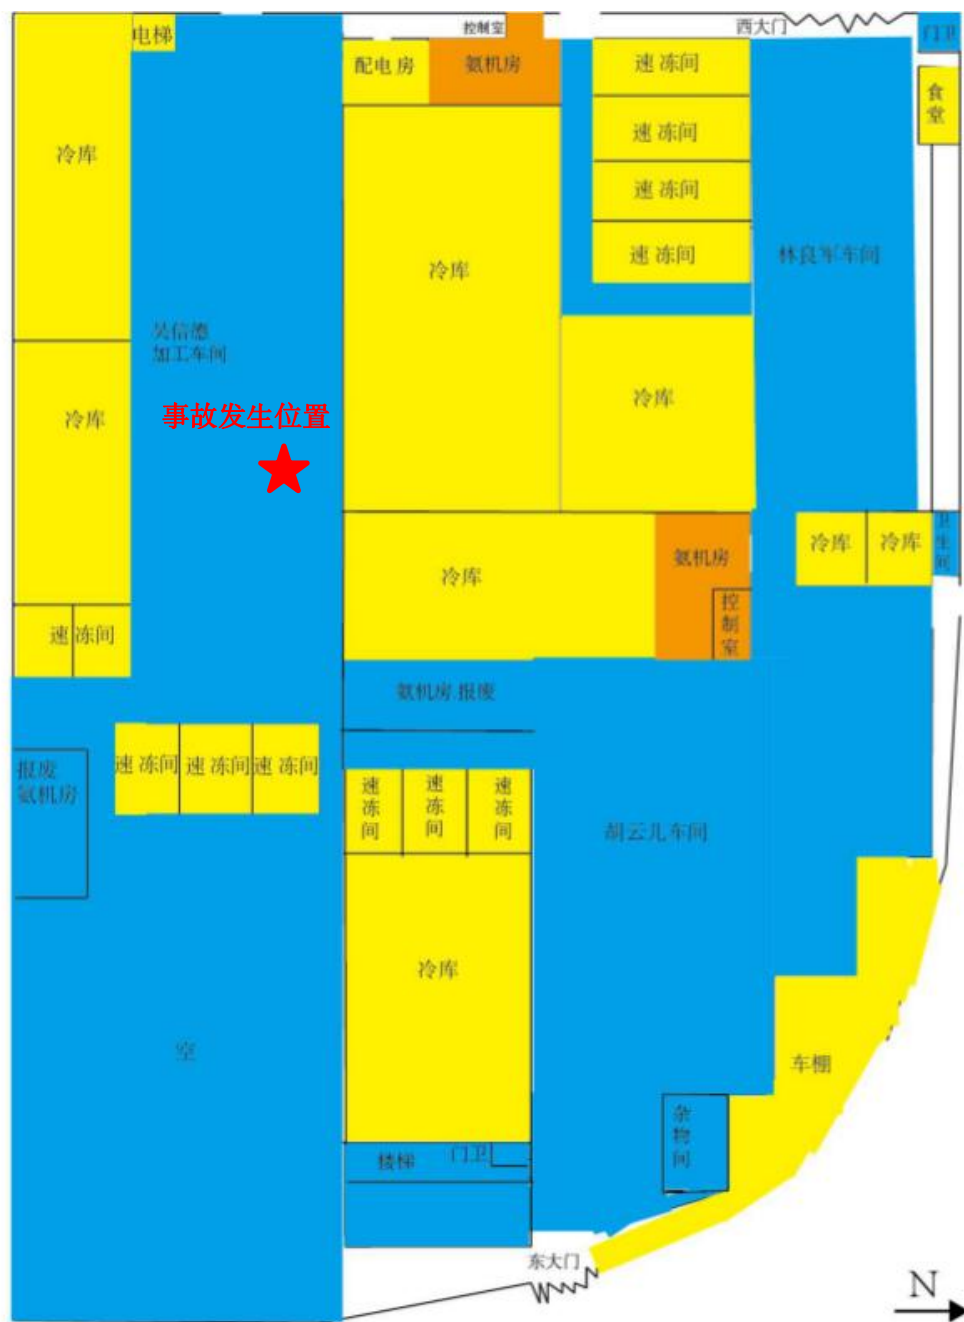
事故现场位于万联水产冷冻厂南面冷库车间东侧电缆井内。厂区门口张贴“万联水产一区”，在车间东北侧有一个污水管，地面上有硬井盖，在污水管旁边设有电缆井，电缆井地面位置被砸开，并有钢筋裸露在外。电缆井口放置有木拖盘和手拖车，在手拖车上放置有海鲜盒。电缆井内有四根电缆，电缆井底部有较多污泥。

图一：事故发生位置

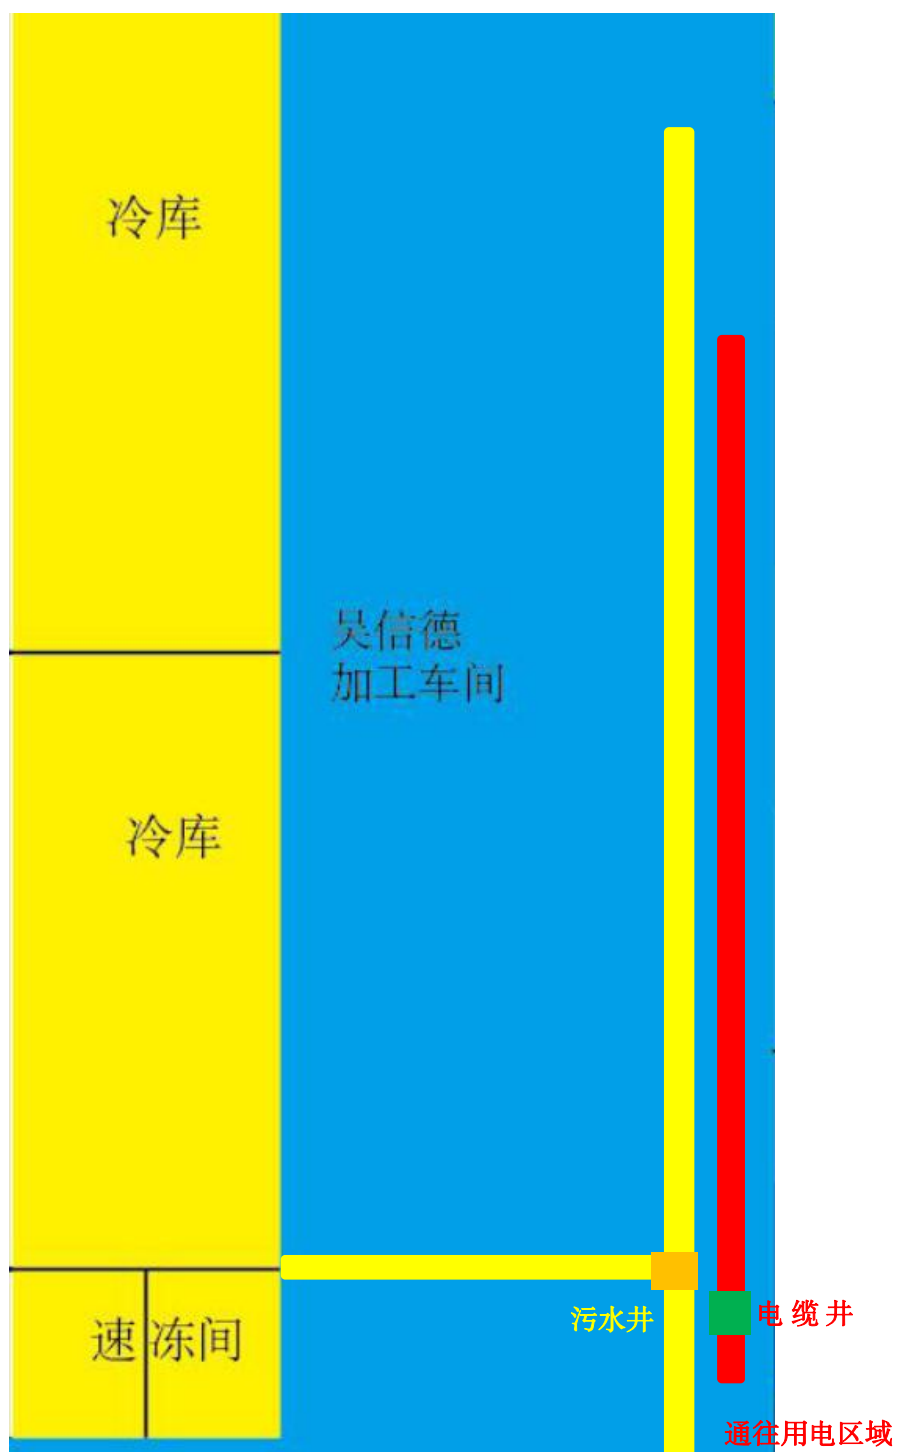
图二：电缆井和污水井管道示意图

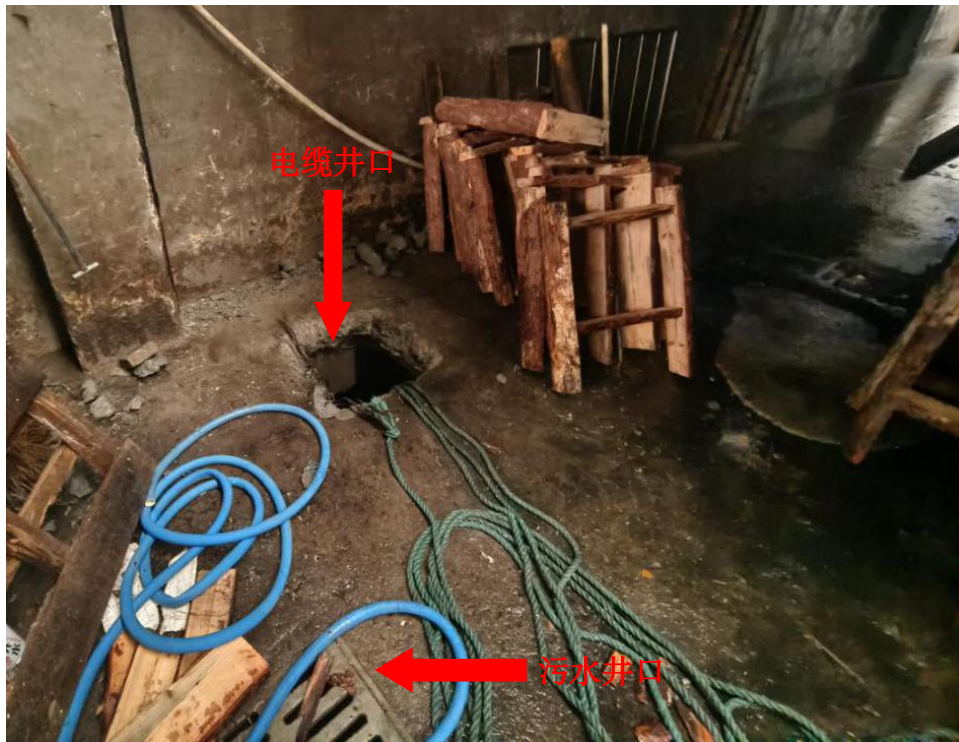
电缆井从大门配电房内一直通往厂区各用电区域（无公共区域）。电缆井内有 15cm-30cm 厚的污泥，有较大一部分电缆线浸泡在污泥内。电缆井内尺寸为（高\*宽）170cm\*100cm，电缆井口长宽为 66cm，之前被水泥封堵，后被王伟明砸开。电缆井口与污水井口之间距离为 60cm，电缆井与污水井之间有砖墙相隔，墙体有破裂，污水井内有污泥渗漏流入电缆井。

图三：电缆井与污水井相邻

(1) 硫化氢。污水井中含有碎鱼碎虾肉的污泥流入电缆井底部，蛋白质在厌氧条件下腐败分解产生的硫化氢封存于污泥内。作业人员在电缆井内走动和作业时产生的水体扰动，井内污泥混合物中的硫化氢从液相转变为气相，导致溢出硫化氢气体。

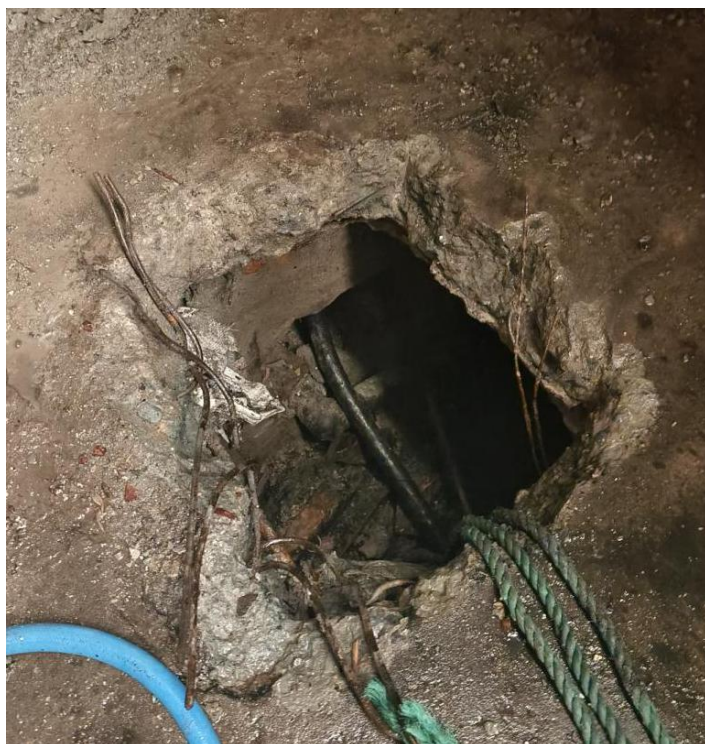
图四：事故电缆井口

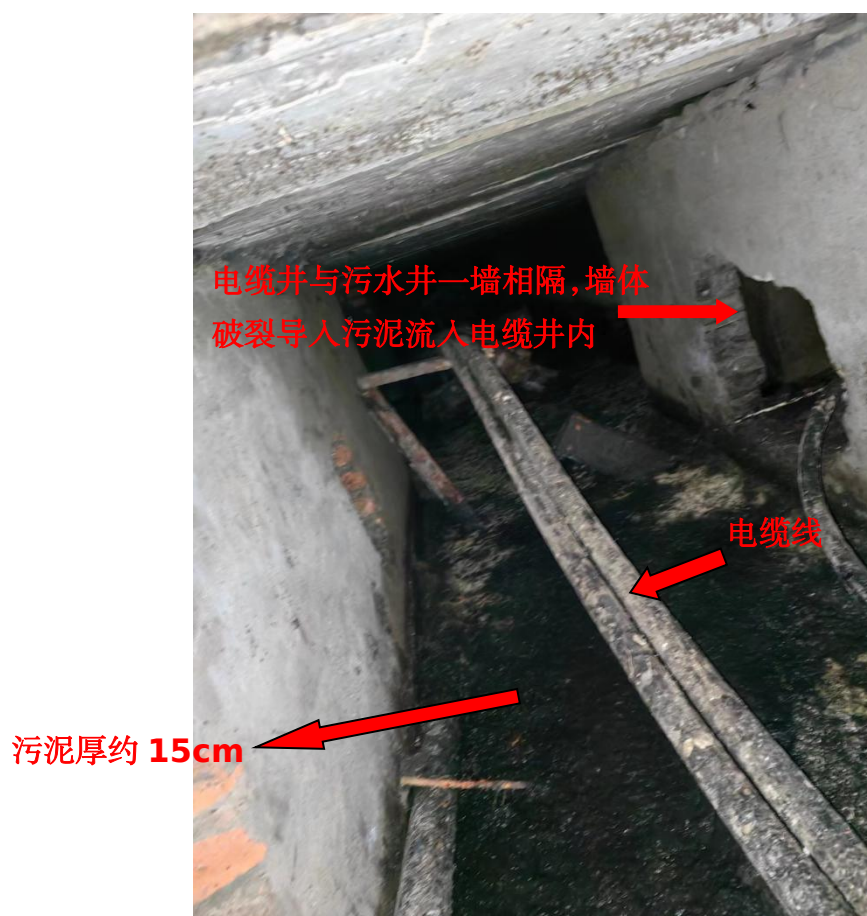
图五：电缆井内情况
