**米东地磅乌鲁木齐市米东区海宇货运  
信息咨询部“4·22”一般高处坠落  
事故调查报告**

**编制单位：乌鲁木齐市米东区人民政府事故调查组**

**编制时间：2026 年 8 月**

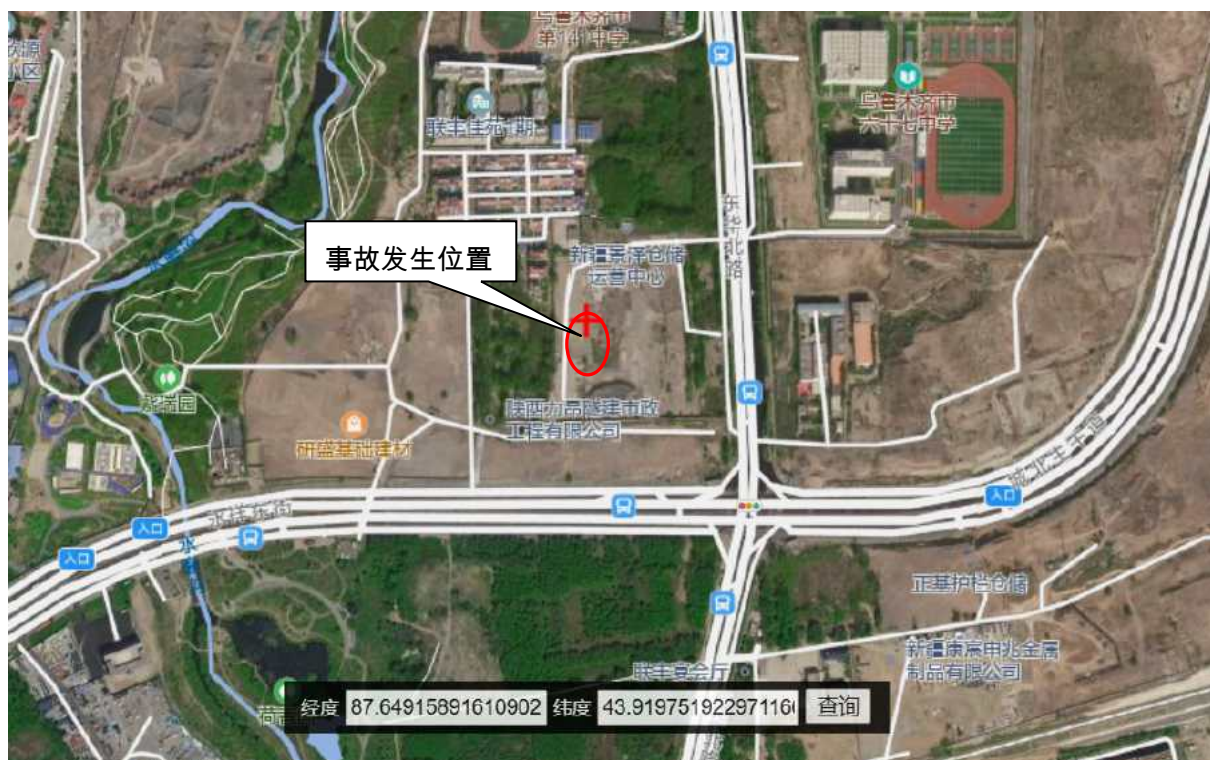
(图 1)

1.事故现场位于米东区东华北路与城北主干道交汇处，临时仓库建设场地4号仓库（见图1）。

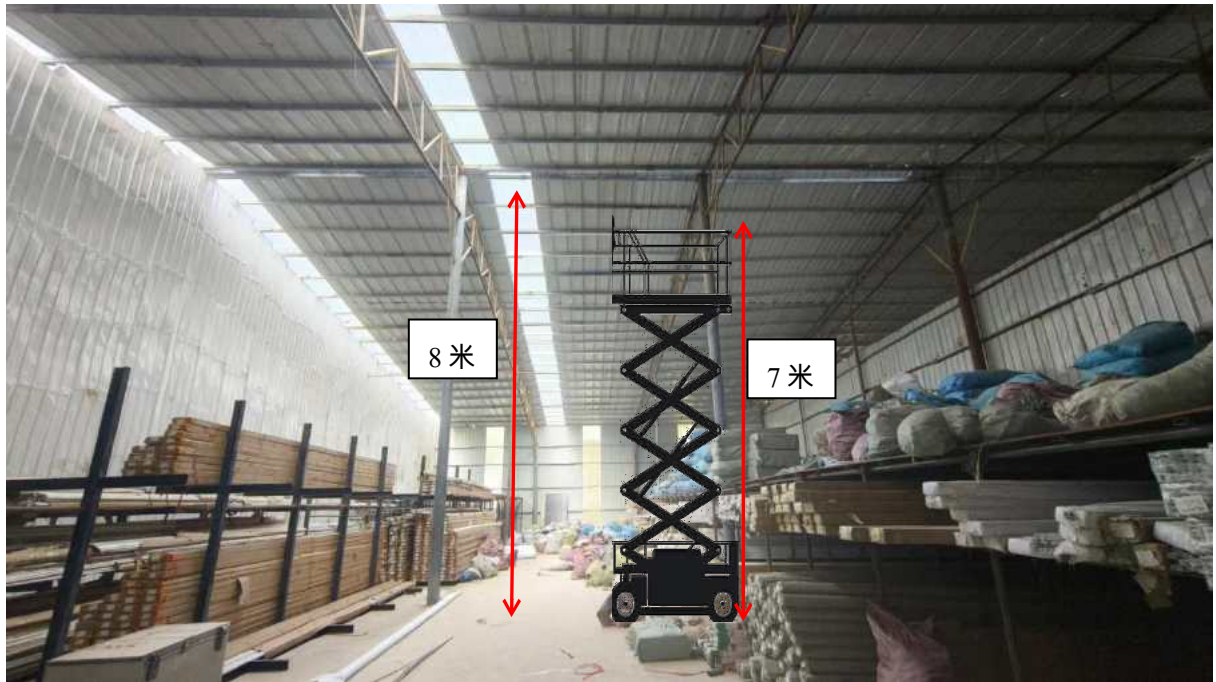
(图 2)

2.事故现场在 4 号仓库内部中部位置，登高车工作台举升到库房顶部横梁位置（图片拍摄于 6 月 2 日，仓库施工已完毕）（见图 2）。

伤者安全意识淡薄，未取得特种作业操作证，未按规定佩戴安全带、安全绳，登上升降作业平台向屋面攀爬转移过程中，身体失衡坠落受伤。

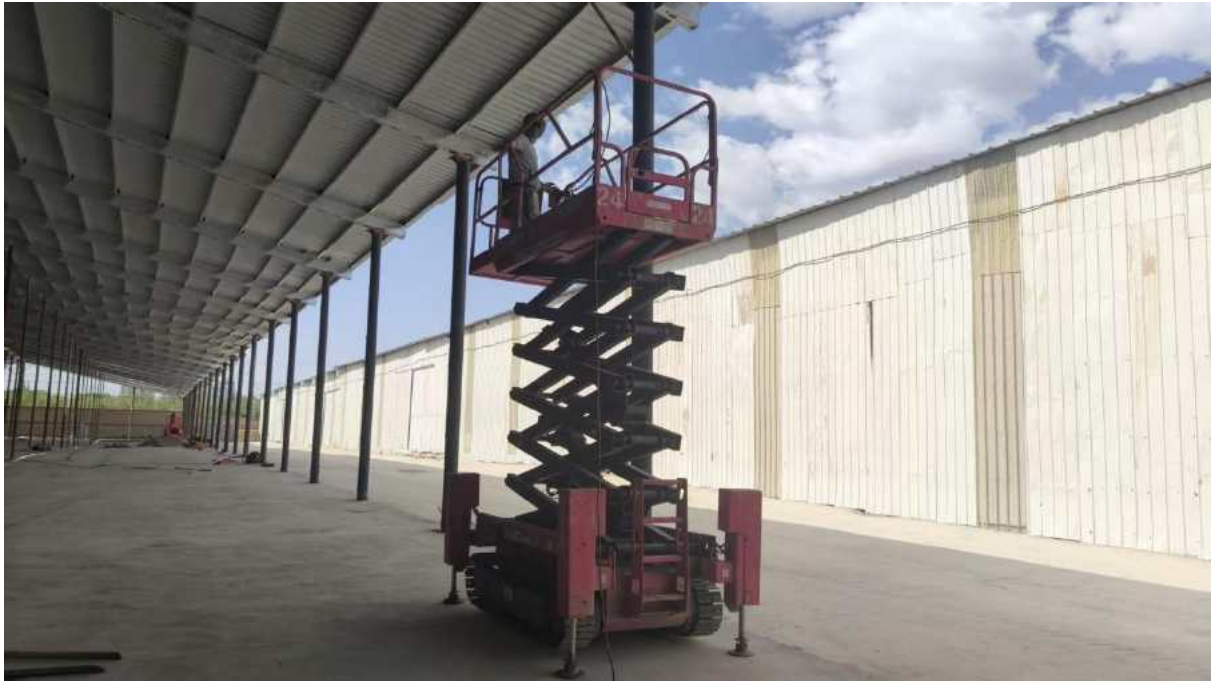
(图 3)

3.事故现场使用的登高车最大工作高度为 13.8 米，（图片拍摄于 6 月 2 日，事故现场登高车已归还，图片为现场同型号登高车）（见图 3）。
