福泉贵州福麟矿业有限公司新桥磷  
矿山二号井“11·24”高处坠落一般事故  
调查报告

黔南州政府事故调查组

2026 年 1 月

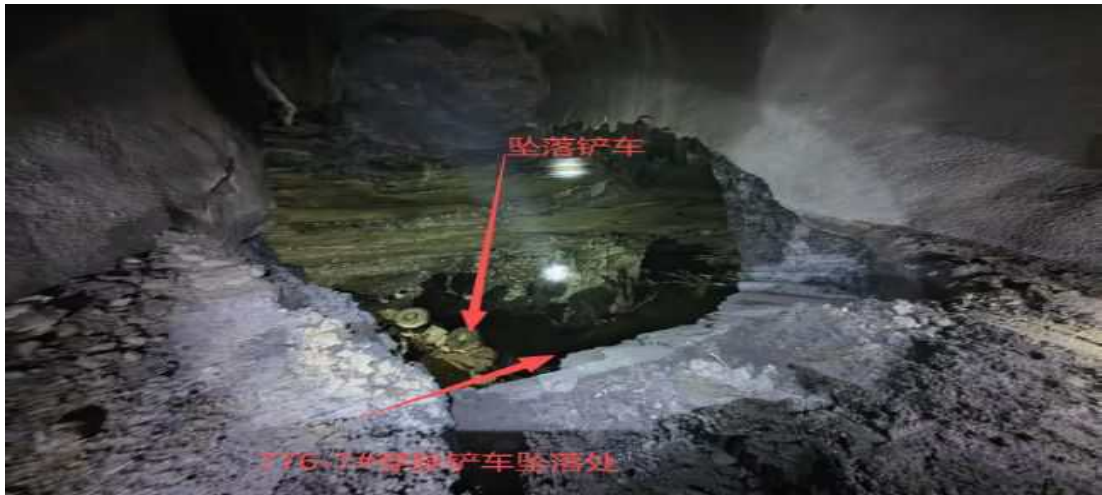
(图 2 776-7#穿脉铲车坠落口图片)

坠点位于新桥磷矿山二号井二工区 776-7#穿脉临近 760-3#矿房采空区的区域，距 776 分段脉外巷道穿脉入口 26.5m，巷道断面宽 4.90m×高 3.70m。坠点区域未设有照明设施、挡车器。事故发生前巷道入口设有栅栏。

黄某违反安全操作规程<sup>[4]</sup>，驾驶铲车进入 776-7#穿脉高处临边区域进行倒渣作业，因操作不当致使连人带车坠入 760-3#矿房采空区，被仰翻的铲车压在驾驶室内，事故发生。

**2.安全风险辨识、隐患排查治理不到位。**制定的《铲车铲装作业岗位操作规程》《福麟矿业新桥磷矿山二号井项目部辅助工作业风险告知卡》均未辨识出高处坠落的安全风险。隐患排查存在盲区，未排查出 776-7#穿脉临近采空区区域无防高处坠落安全措施的隐患，给事故发生提供了客观条件。

**（三）强化现场管理和技术管控，提高风险防控能力。**  
要加强对单人作业、零星作业等安全管理，严格落实《防范非煤矿山车辆伤害九条措施》，严格过程管控、安全警戒和巡检巡查，确保作业全过程的人员及设备设施安全。要严格落实“无视频监控不作业”的规定要求，常态化开展“查三违、反三违”工作，坚决杜绝违章指挥、违章作业行为。要针对井下所有高处临边采取设置挡车器、安全警示标志等安全措施，从根本上防范同类事故再次发生。要纵深推进治本攻坚三年行动，全面推进机械化、自动化、信息化、智能化建设，推广应用撬毛台车、遥控铲车、无人驾驶车辆等先进装备，不断减少井下作业人数，逐步实现危险场所无人作业，有效提升本质安全水平。

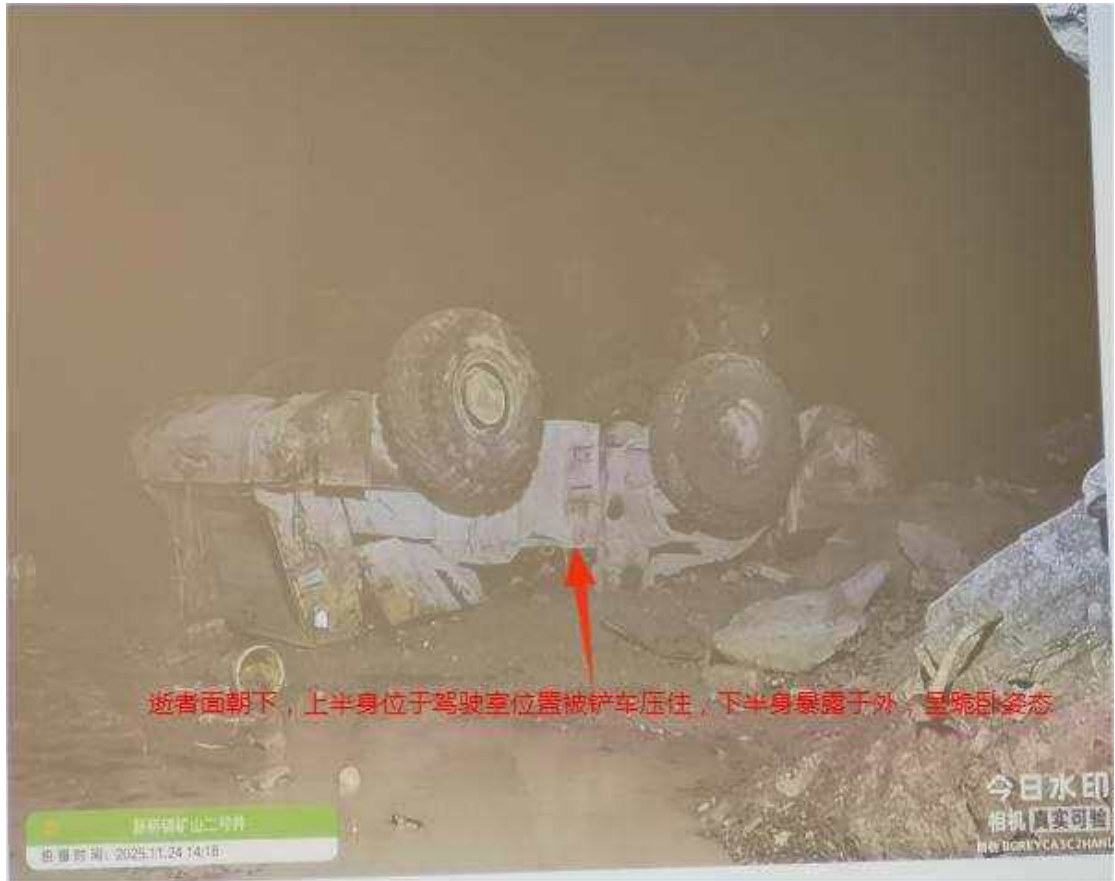
(图 3 事故现场图片)

落点位于新桥磷矿山二号井 760-3#矿房采空区，坠点与落点高差为 13.5m。760-3#矿房采空区沿矿体走向方向长约 38m，沿倾向方向宽约 16m，高约 20m，采空区内无照明，属回采已完成，准备进行矿房采空区充填的前期准备阶段，正在设 760-3#穿脉挡墙和 760-2#穿脉挡墙。760-3#矿房采空区有一辆铲车四个轮子朝上，驾驶室朝下，尾朝 760-3#穿脉巷道一侧（近北东面），头朝 760-2#穿脉巷道一侧（近南西面），仰翻在矿房采空区内。

11 时 14 分，项目部生产副总工程师兼二、三工区区长李某场看到 2 号料仓堆满了，又看到黄某驾驶铲车前前后后来回，想让他把废渣铲运走，便通过微信工作群安排黄某到 776-7#穿脉倒渣，11 时 32 分黄某驾驶铲车到达 776 分层，随后进入 776-7#穿脉进行倒渣作业，11 时 38 分黄某连人带车坠落到 760-3#矿房采空区，被坠落的铲车翻压在驾驶室内，事故发生。
