# 黄埔云埔广州智光储能科技有限公司“6•14” 一般其他爆炸事故调查报告

广州市黄埔区生产安全事故调查组

2024 年 11 月

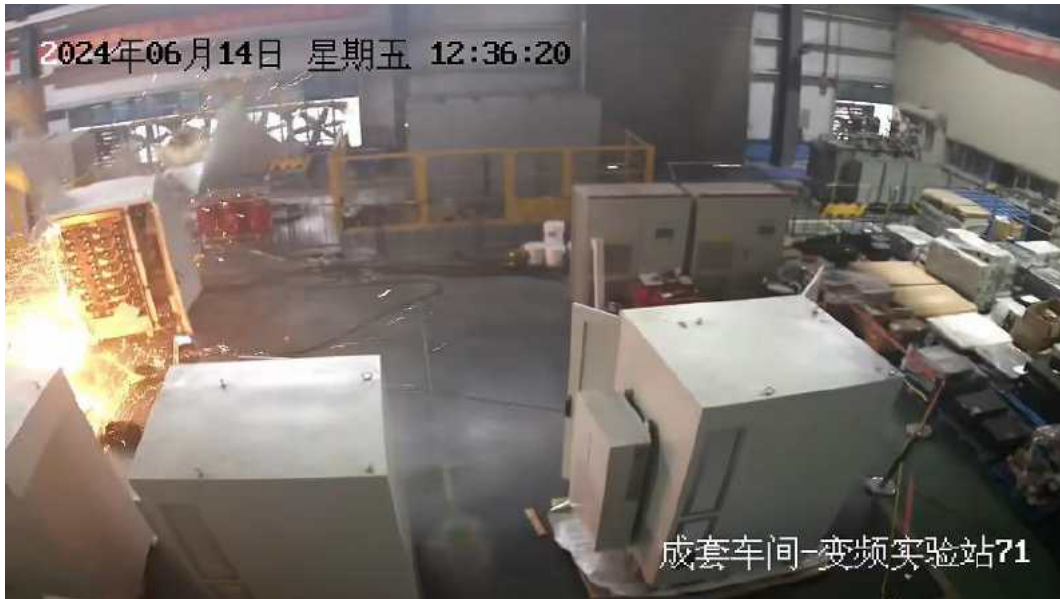
12 时 47 分，陈\*杰将测试设备底部的空调冷凝水倒入塑料筐，并用抹布擦拭柜体底部。电气测试柜突然发生闪爆，爆炸导致测试柜的柜门部分柜体和陈\*杰被爆炸冲击波掀开并冲致数米外。

图 1 事故发生瞬间（视频监控时间较实际时间早 11 分钟）

经调查认定，事故直接原因是：生产车间内设置的电池包组电气测试柜在测试过程中，电气测试柜内的第 15 号电池包发生热失控，释放出可燃气体触发电气测试柜异常报警，陈\*杰违反操作规程，在设备测试异常，警示灯亮起并闪烁时，未立即断电并通知技术工程师进行原因分析和异常处理，而是继续在已经发出异常报警的柜体前进行作业活动，柜体内故障的电池包组释放的可燃气体在密闭的测试柜体内持续产生积聚，达到爆炸极限后，遇点火源发生闪爆，爆炸冲击波和柜体碎片导致在柜体前方的陈\*杰受伤，经送院抢救无效死亡。

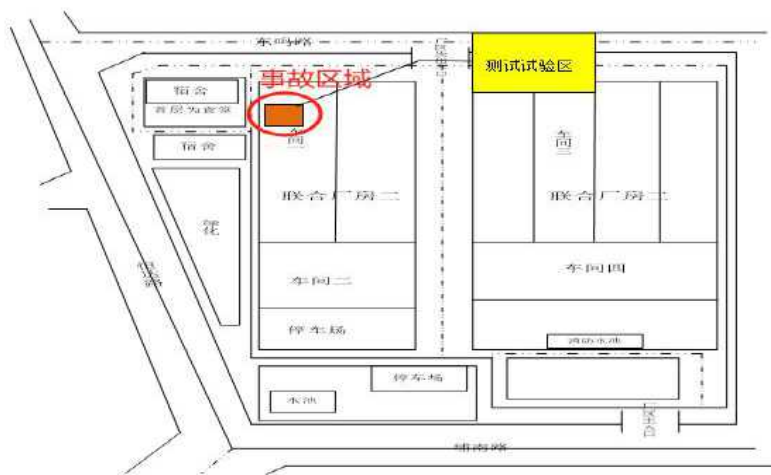
图 2 车间试验区位置图

1.事故现场位于广州智光储能科技有限公司成套车间西北区域，涉事设备为一台电气测试柜，该电测测试柜北侧为 PCS 柜（变流器柜）。爆炸后电气测试柜柜门（含空调）斜前方（偏南）约 13 米处；抹布和长方形蓝色篮子落在电气测试柜斜前方，另一块抹布位于事故柜斜前方（偏南）约 8 米处。

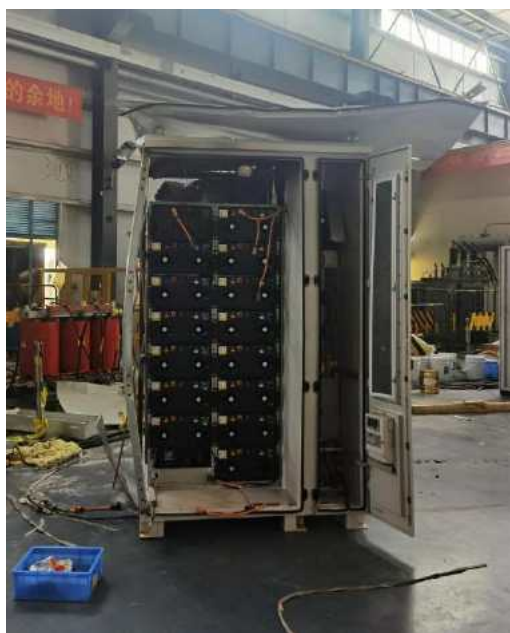
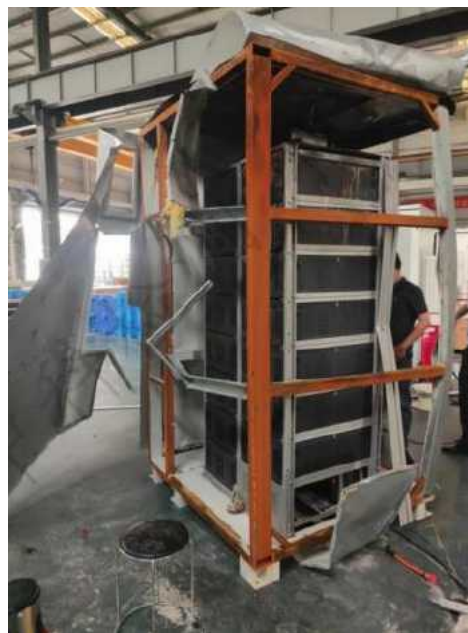
图 3 事故电气测试柜（正面） 图 4 事故电气测试柜（左面、反面）

2.电气测试柜外观情况：电气测试柜柜门缺失；右侧（正对柜体）部分变形；左侧内挡板全部飞出，内挡板共有 3 块，分上中下三部分，其中一块有过火痕迹，左侧外挡板折到顶部；后方三块内挡板飞出，一块有过火痕迹；后方外挡板仅剩与右侧挡

3. 电气测试柜内部情况：内部左上角第一个电池包（LS05-15）外部有明显过火痕迹，左上角第二个电池（LS05-14）包壳体轻微过火痕迹，其余电池包外观正常，电池包两个排气扇已烧毁；其余电池包外观目测无过火痕迹；控制箱与电池包连接线有两根，其中上方的串联线接线头有明显过火痕迹；柜内电池包串联线仅剩两根，其余串联线因事发当天救援已拆除散落在周边地面。电池箱与控制箱的隔板有明显向控制箱突出的变形。控制柜内交流总电源断路器 QF 处于合闸位。主控箱上的直流总电源开关（即主回路开关）处于合闸位，二次小空开处于跳闸位，UPS 机箱两侧板向外变形。辅助总电源开关、空调电源开关、UPS 电源开关、控制回路及插座电源开关及开关电源开关均处于跳闸位置。柜内顶部安装设置消防气瓶（全氟己酮）及感烟式火灾探测器、温感烟感式火灾探测器处于开启使用状态。
