长寿重庆林盟建筑安装有限公司

“8·20” 一般坍塌事故调查报告

2023年8月20日8时许，重庆钢铁股份有限公司厂区物运部G6转运站马迹山预混料接卸及供应能力改造项目发生一起一般坍塌事故，导致1人死

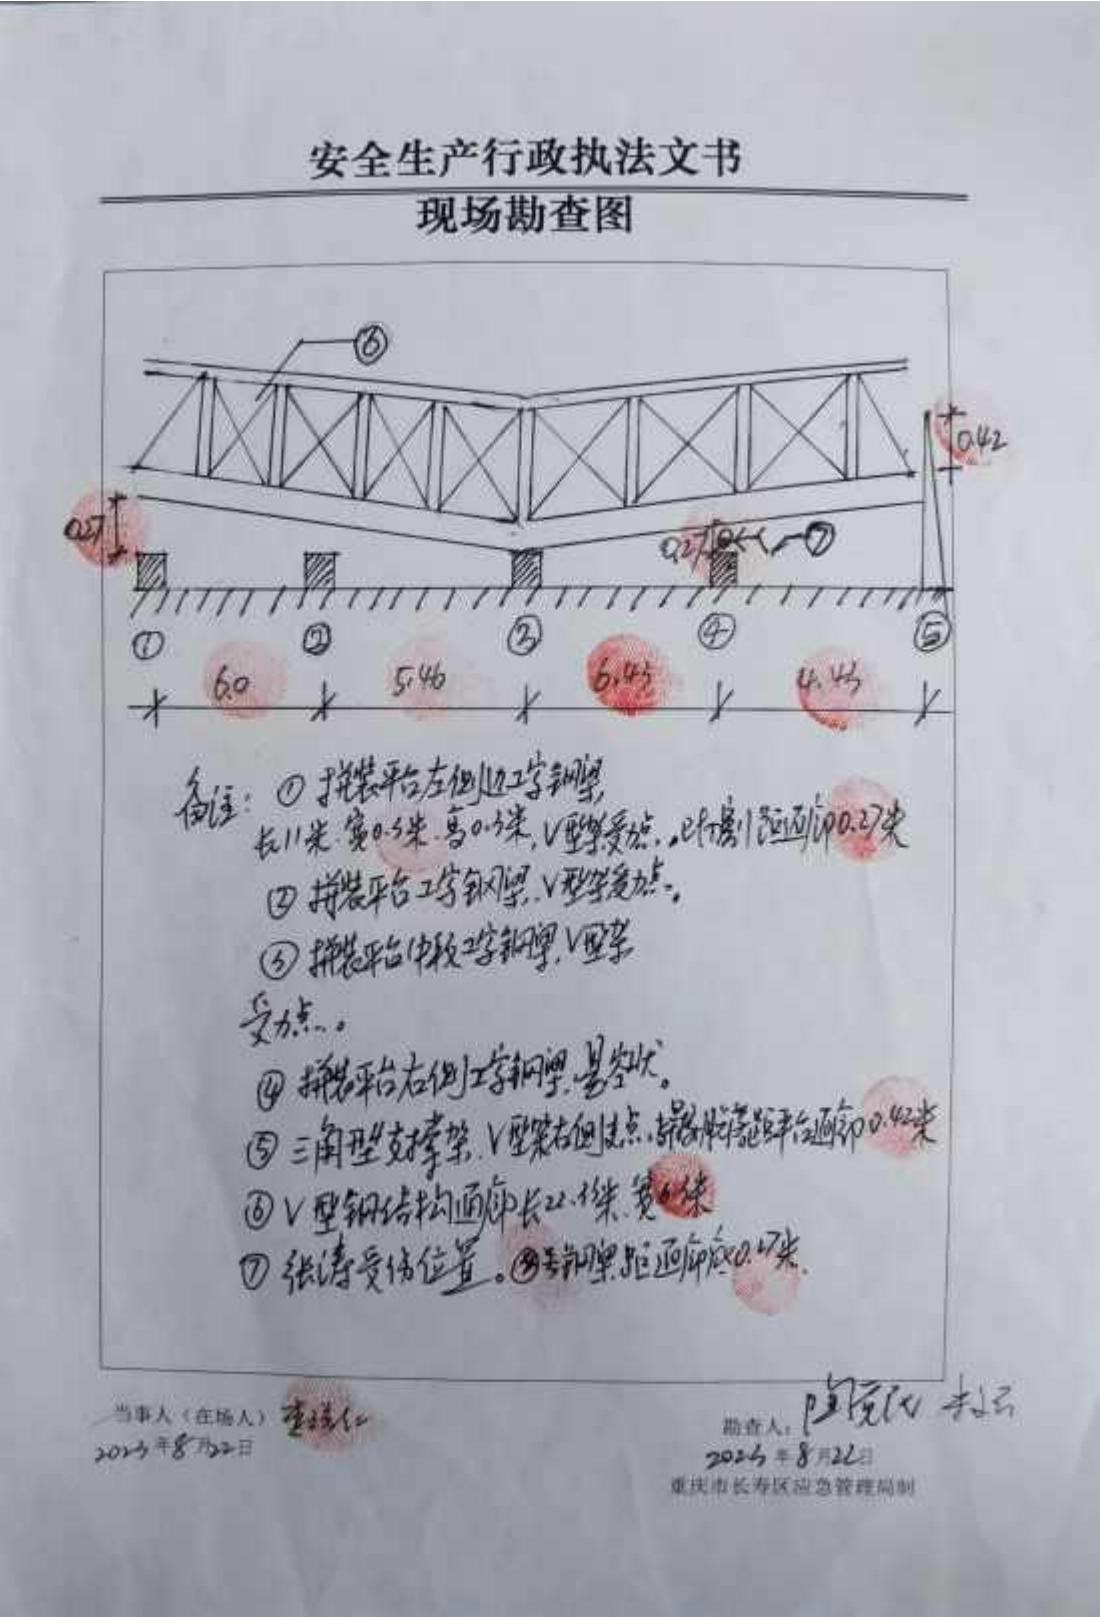
图1 现场勘查图

经现场踏勘，本次事故发生在位于重庆市长寿区江南街道江南大道2号的重钢公司物运部G6转运站旁，钢结构通廊为175度角的V型通廊，长22.33米，宽6.3米，底部设有1、2、3、4道H型钢胎架梁，并用拉杆予以焊接串连固定，以第3根H型钢台架梁为基点，钢结构左侧11米长的底座放置

在1、2、3道H型钢台架上，分别相距6米、5.46米、6.43米、4.43米，其中第1道台架梁为一条长11米，宽0.3米，高0.3米的工字钢梁，用焊接方式连接在钢结构底座骨架梁上起稳定作用，该工字钢梁为门型钢梁，临时用作

台架钢梁，已切割留在地面上；第3道

H型钢为V型钢结构转角点，在此点右侧钢结构总长为10.83米，第4道H型钢虽为台架的一部分，但为空置状态，未与钢结构底座相连接，该钢梁亦为钢结构门型钢梁，临时用作台架钢梁，与钢结构底座间隙0.27米，整个钢结构呈左低右高形态；4道H型钢下面分别用枕木块将H型钢垫高约40公分，钢结构右侧靠江一端有一铁制三角架，三角架端头被撕裂约5厘米深的开口，冒出钢结构底部0.42米，在钢结构底梁部位有焊接疤痕脱落痕迹，在三角架上也有焊接疤痕脱落痕迹。

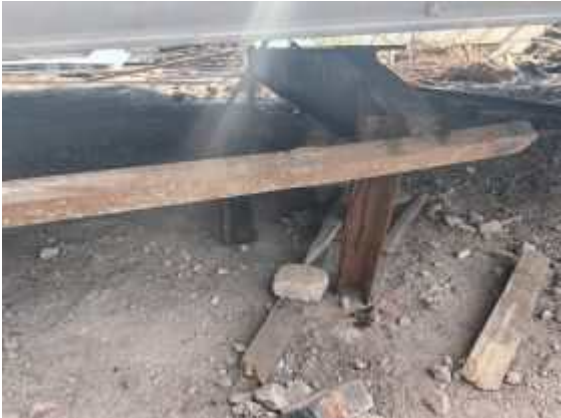
图3 事发具体位置

（3）违章进入危险区域作业。经调查，当天工作中有对钢结构底部焊缝进行检查点补的任务，张\*及徐\*树当天晚来了一会，到现场了解工作任务后直接就到钢结构的右侧临江一端开展焊缝检查等工作，张\*有半身探入钢结构底部检查焊缝时，钢结构突然坍塌，将其头部及颈部顶在4号台架梁靠钢结构边缘端头上，经调查徐\*树也有探入底部检查焊缝行为，该行为违反了《中华人民共和国安全生产法》第五十七条[4]之规定。

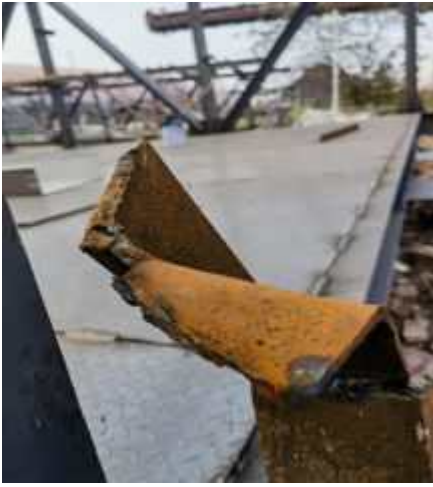
图4 支撑

(1) 未按规定设置钢结构支撑。右侧三角斜撑未按规定设置，无法承受钢结构突然向下荷载，导致焊接位置脱落，斜撑被拉裂（图4、图5）且该钢结构右侧临江一侧只设置一道支撑。违反了《钢结构工程施工规范》（GB 50755-2012）第9.3.1条[[1]]。

（3）未按规定设置平衡支撑。经调查，林盟公司自进场施工后，现场负责人李\*红对钢结构平衡风险进行了初步判断，在发现有失衡风险后，在钢结构右侧靠江一端设置了一具三角斜撑，该三角斜撑的支腿未满足应有的钢度和强度，当有荷载时被拉垮和撕裂，违反了《钢结构工程施工规范》（GB 50755-2012）第9.3.1条之规定[[5]]，林盟公司未按规定建立健全生产安全事故隐患排查治理制度，采取技术、管理措施，及时发现并消除事故隐患；

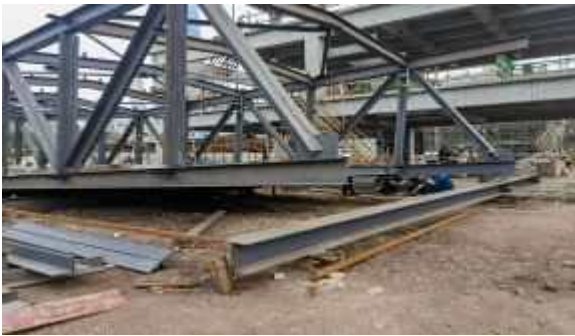
图6 通廊  
通廊底部

吊车将钢结构吊起后再进行切割。当天，工人喻\*在钢结构未吊起的情况下先开展了切割台架梁作业，导致钢结构左侧突然卸力1-2吨，重心即以第3道台架H型钢梁为支点向右侧倾斜，发

2. 直接原因：未按规定加固钢结构支撑，导致钢结构失衡后发生坍塌，设置的临时支撑未起到支撑作用，导致钢结构坍塌时将正在检查焊缝作业任务的张\*挤压，造成张\*被挤压后送医抢救无效死亡。
