# 西成铁路尖扎黄河特大桥施工项目 “8·22”重大垮塌事故调查报告

青海省人民政府事故调查组

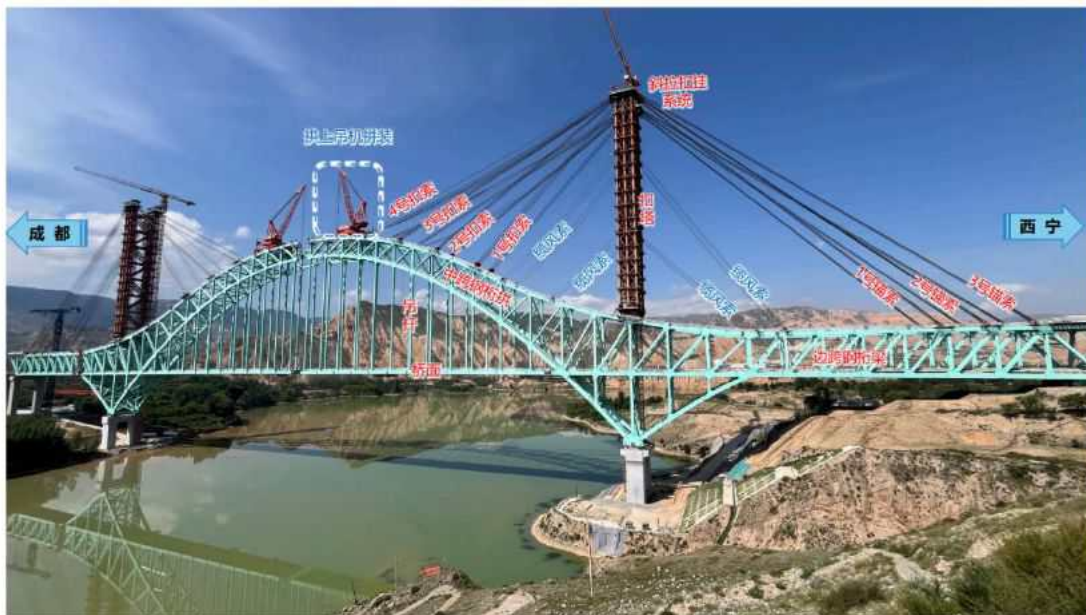
**图1 斜拉扣挂系统**

在综合分析事故现场各部位视频影像，踏勘现场并核查分配梁破坏形态、接头螺栓断裂状态、重要受力构件破坏形态等情况，组织取样检测试验、计算分析验证结果等基础上，还原了当天施工作业组织过程，对事故发生的深层次技术原因和发生机理进行缜密分析和全面论证，认定事故直接原因是：斜拉扣挂系统中的分配梁由两个节段用螺栓连接而成，其拼接处使用了劣质螺栓，螺栓承载能力与国标相比总体下降约41%，大幅降低了分配梁拼接处的承载能力；分配梁制作安装质量不符合要求，未按设计和规范要求开螺栓孔，现场安装时因无法对齐而随意扩孔，改变了拼接处螺栓群的工作机理，降低了螺栓群承载能力；主桥合龙前对西宁岸扣塔4号扣索实施第二阶段张拉后，分配梁承受了施工全过程的最大荷载，超过了分配梁拼接处劣质螺栓的承载极限，劣质螺栓发生剪切破坏，进而使分配梁从拼接处断裂，导致斜拉扣挂系统整体失效，主跨钢桁拱结构和桥面结构突然失去扣索拉力而迅速垮塌。

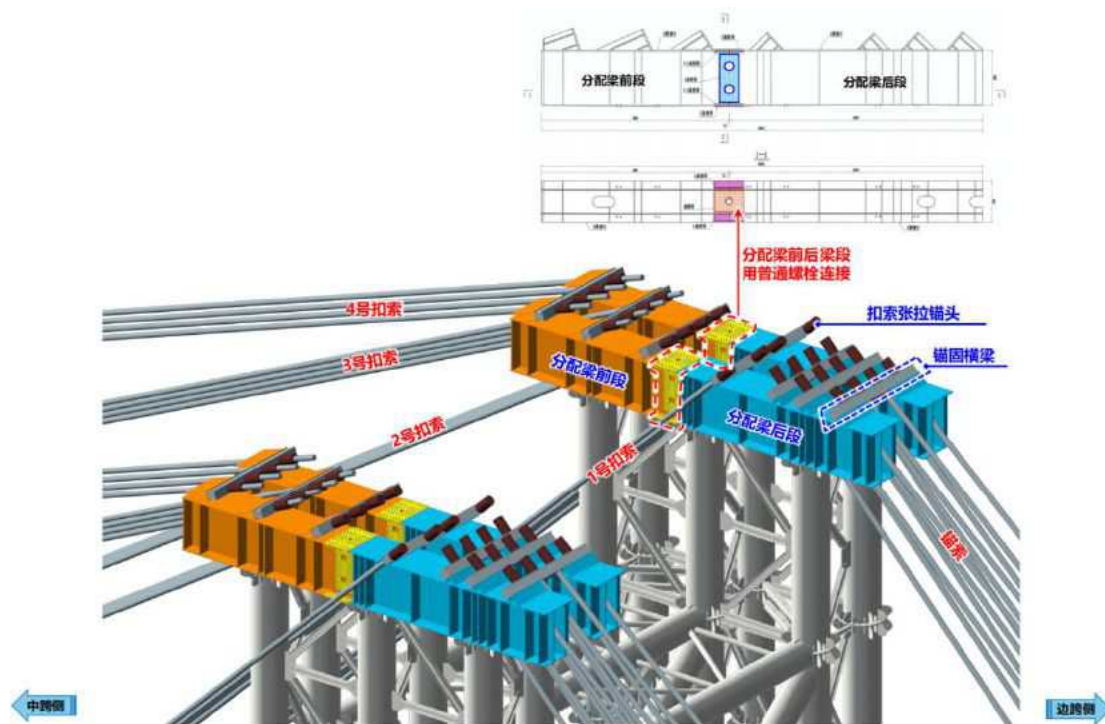
图3 柱顶分配梁和**锚固横梁**（锚梁）布置示意图

为 1200t，并下达监控指令<sup>[26]</sup>。施工单位按照监控指令将 4 号扣索张拉到位后，此时存在严重质量缺陷的分配梁承受了施工全过程的最大荷载，超过了分配梁拼接处劣质螺栓的承载极限，劣质螺栓发生剪切破坏，导致分配梁从拼接处断裂。

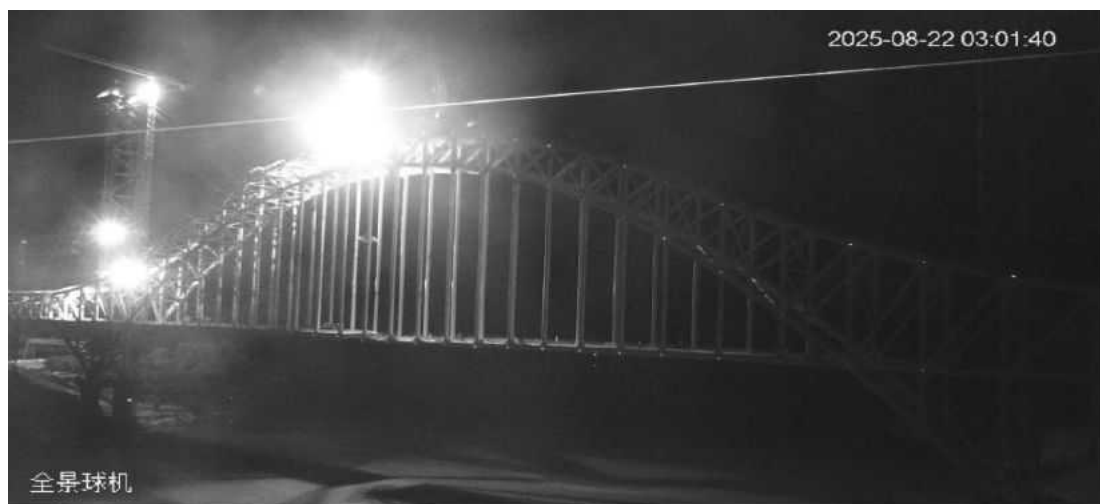
图4 8月22日03时01分40秒现场视频截图

03时01分40秒（视频显示时间，下同），西宁岸桥体中跨悬臂前端开始下坠。

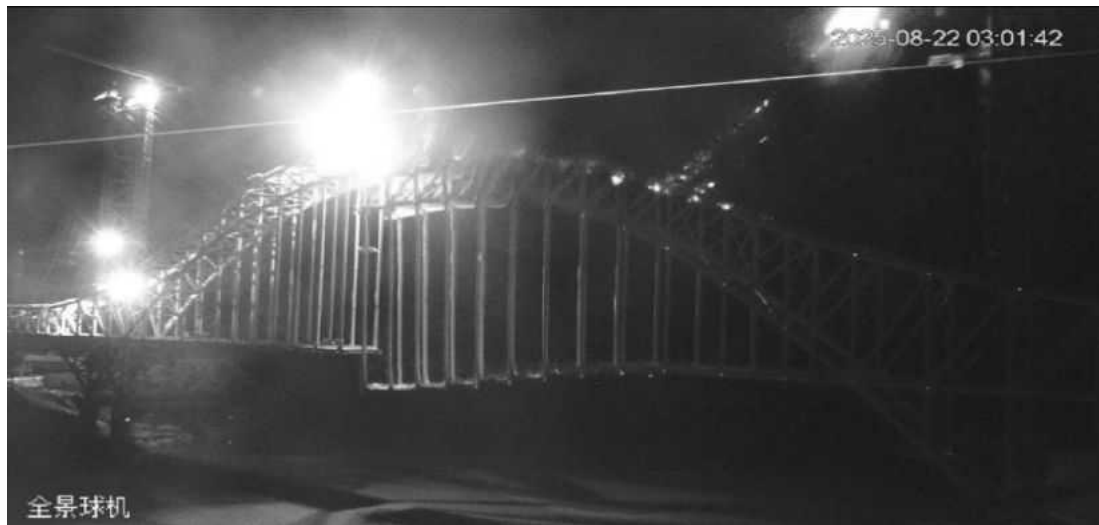
图5 8月22日03时01分42秒现场视频截图

03时01分42秒，中跨1号扣索上部出现火团，并沿着索体方向向下锚点快速移动，显示1号扣索断裂并坠落。

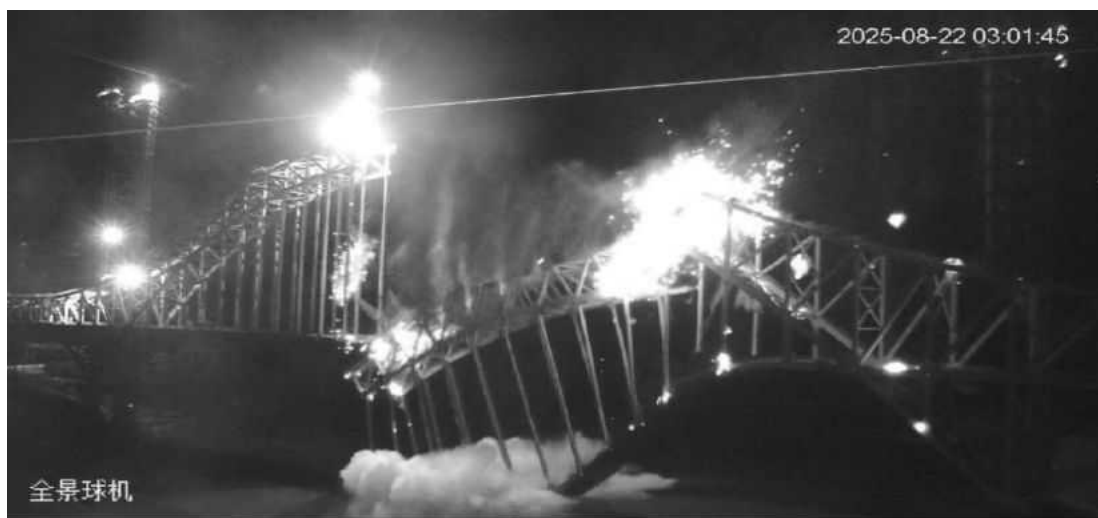
图6 8月22日03时01分45秒现场视频截图

03时01分45秒，西宁岸中跨拱肋在A16节点位置折断，A17-A25节间坠落。

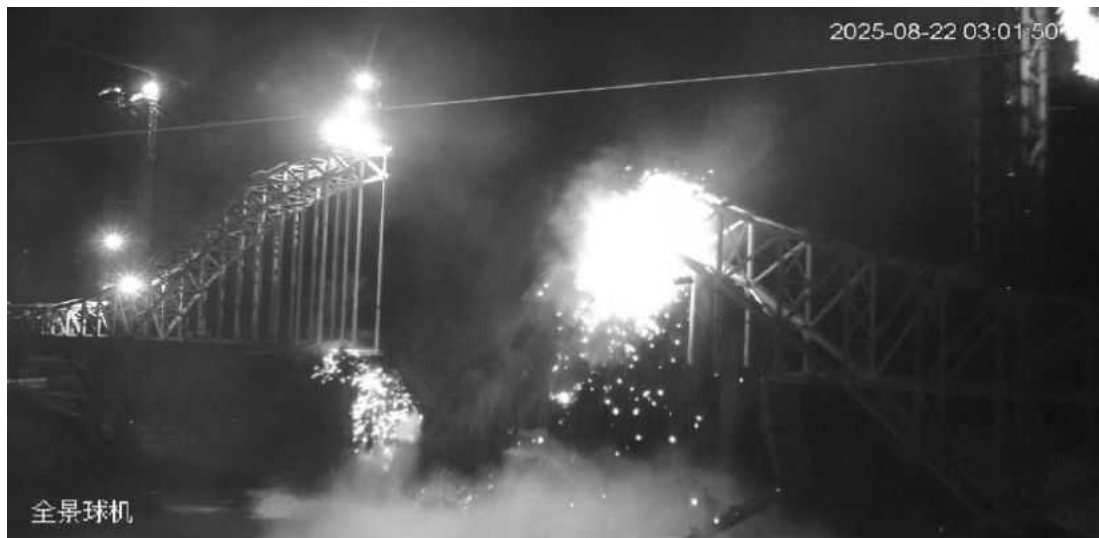
图7 8月22日03时01分50秒现场视频截图

8月22日03时01分50秒，拱肋A17-A25节间坠入河中，桥面E15-E25节间折弯、前端坠入河中；扣塔边跨侧出现下坠火团。
