## 高州市潭头镇“8·29”一般高处坠落事故调查报告

发布时间：2026-01-28 17:02:42 来源：本网 字体【大 中 小】

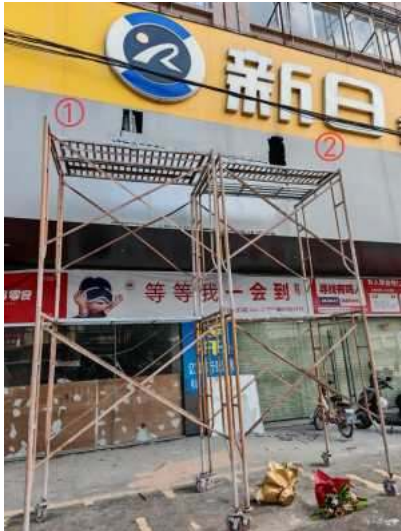
事故现场为潭头镇\*\*\*。现场坐东向，东侧为居民住宅，南侧为商铺，西侧为207国道，北侧为商铺。从现场可见现场摆放有脚手架两个，脚手架高4.06米，脚手架顶部距门前广告牌0.22米，脚手架底部距一楼墙体约1.7米，广告牌内的电线状况完好。勘验发现车行门前脚手架底部旁遗留有血迹，血迹上铺有泥沙。在事故现场发现一台角磨机，角磨机外壳是铁皮的，该角磨机电线长约2米。

事故发生时，施工人员正在进行拆除广告牌的工作，其中甘\*福位于图中①的位置作业。

甘\*福，作为作业人员，安全生产意识淡薄，对存在的高空作业及临时用电的双重安全风险性认识不足，在高空临时用电作业中未落实安全防护措施，自带的角磨机存在漏电引发触电，从高处坠落，是事故发生的直接原因。
