敬业（营口）中板有限公司新2号高炉“1.7”一般高处坠落事故调查报告

# 敬业（营口）中板有限公司新2号高炉“1·7” 一般高处坠落事故调查报告

2026年4月28日

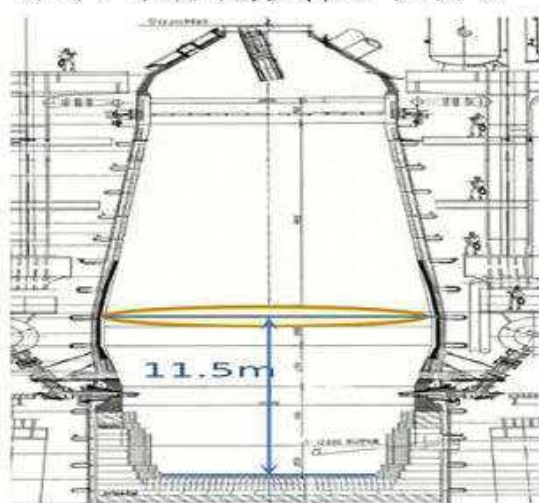
保护盘平面结构图

作业前，该保护盘固定在高炉炉腹 7 段冷却壁上层最大直径

处，距炉底高度 11.5 米。主要用途是炉底耐材吊装和预防高空坠物。采用工字钢形成主体框架结构，支撑牛腿钢板插入安装缝与主框架焊接。在炉顶设置固定点，用 4 根 28mm 钢丝绳作为保险绳与保护盘 4 个吊耳连接拉紧锁死。保护盘下部用环形工字钢作为环形轨道，轨道上安装电动葫芦，全方位将炉底耐材（陶瓷杯砖）准确吊装到位。见图 2。

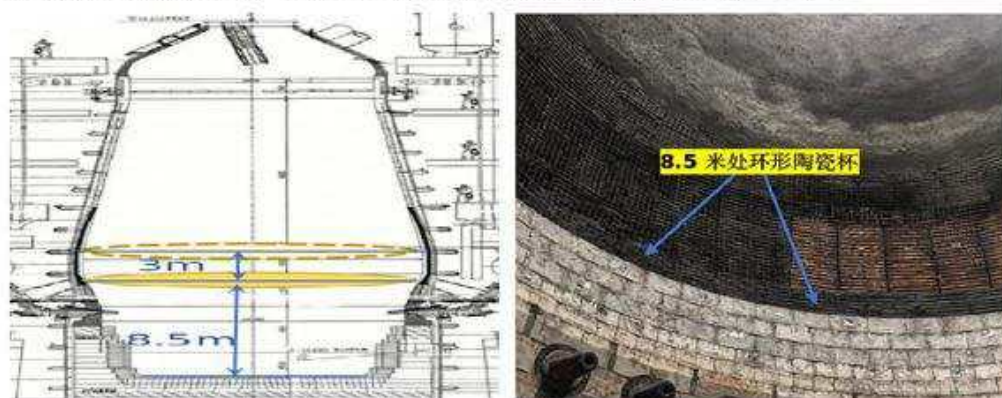
（图 3 保护盘下降后平面结构图及所在位置情况）

鉴于需要更换的冷却壁部分区域在保护盘下方，2026 年 1 月 5 日，营口中板施工人员进入炉内进行保护盘切割下降作业。下降 3 米，下降后距炉底 8.5 米，保护盘支撑在已砌筑完毕的耐材上（见图 3），为防止冷却壁在拆装过程中掉落产生的冲击力对支撑保护盘的耐材造成损伤，用原有钢丝绳对保护盘进行了固定，其中北侧的 2 根固定钢丝绳（绳径 28mm）原有长度不足，采用延长钢丝绳（绳径 19mm）方式搭接（见图 4）。

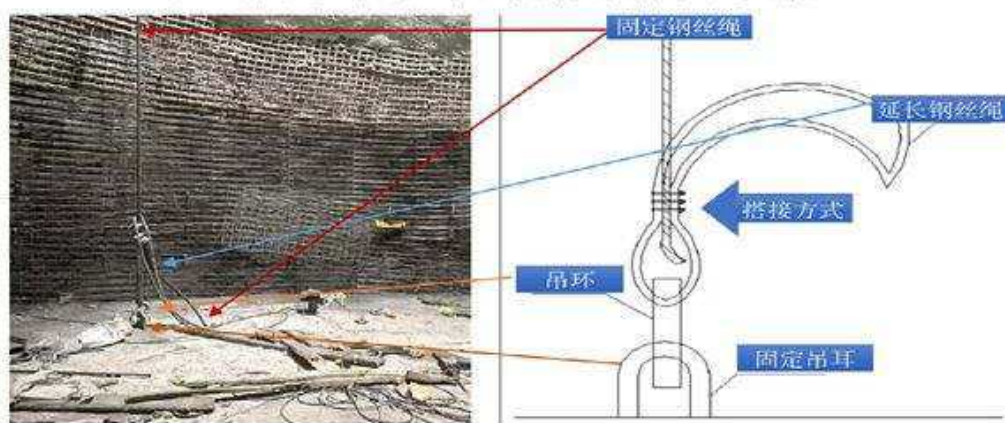
（图 4 延长钢丝绳搭接方式照片及示意图）

在保护盘环切作业过程中，未在炉内设置作业人员防坠绳，保护盘随切割作业进程逐步悬空，直至失去底部支撑，固定保护盘北侧的2根钢丝绳及绳夹搭接方式不当，钢丝绳从绳夹中滑脱，保护盘倾斜坠落至炉底，造成人员伤亡。

**3. 营口中板：**作为项目建设单位，在履行对施工单位的管理责任中管理不严，专业能力不足，钢丝绳延长搭接方式不当，未及时发现施工单位在未变更《专项施工方案》或制定针对性措施的情况下进行环切作业，发现和督促整改施工作业现场隐患不到位。

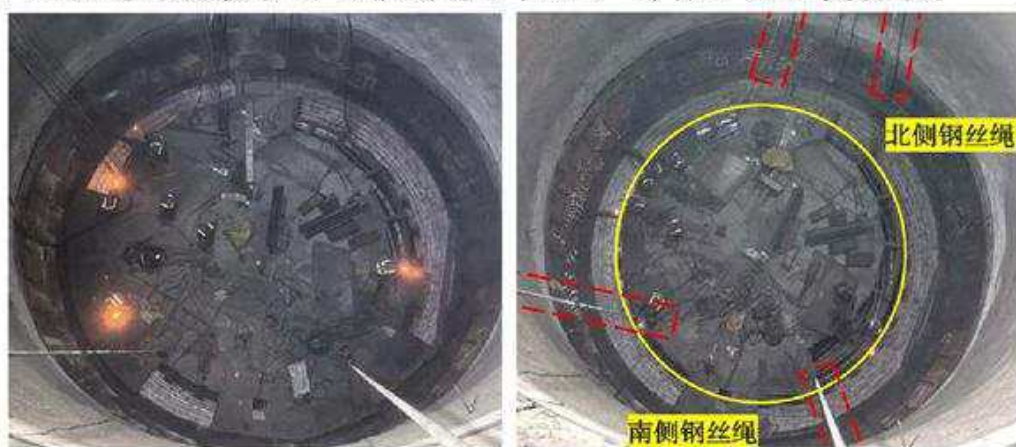
（图5 保护盘环切作业照片）

后的废料收集及协调炉顶进行吊装（见图5）。

3. 施工现场安全巡查、风险分级管控、高风险作业全过程监护不到位，现场安全管理存在明显漏洞。作业期间，保护盘上堆放大量切割后的物料未及时清理，放置偏载，钢丝绳受力不均。

4. 施工单位对炉内作业人员安全教育培训不到位，未有效监督作业人员严格遵守安全生产规章制度和保护盘拆除安全操作规程。现场作业人员安全意识淡漠，未严格遵守规章制度及操作规程，对高危作业风险缺少基本认知，作业期间，随机调整安全带挂点位置、无序悬挂。

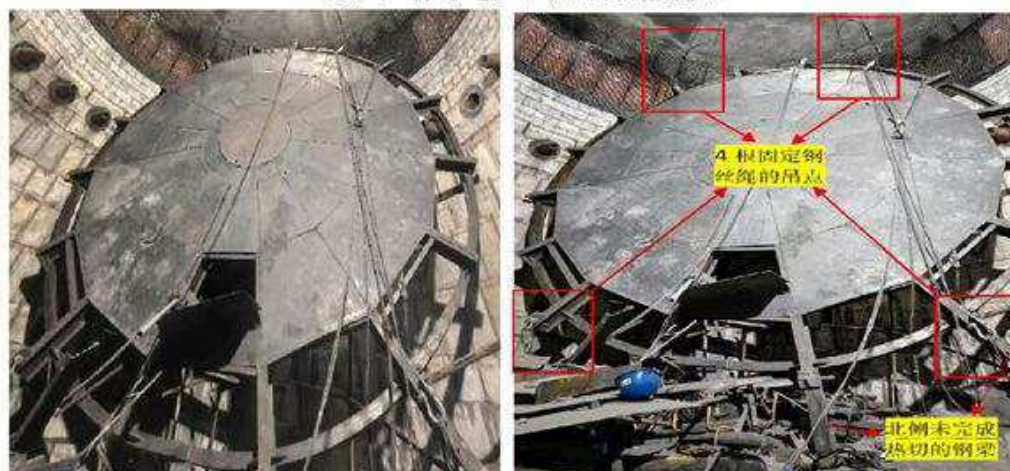
（图6 保护盘倾覆后的现场照片）

23时48分许，除4根固定钢丝绳的4根主梁吊耳及西北角1个主梁吊耳未切掉外，其余11个主梁外部（含吊耳）约0.5-0.6m全部切掉，连接保护盘北侧的2根固定钢丝绳突然从绳夹滑脱，保护盘倾斜坠落至炉底（见图6），造成9名作业人员重心失稳。其中，安全带系挂在保护盘主梁的2名作业人员高处坠落，其余7人被悬吊及挂在了侧倾的保护盘上，身体不同程度擦伤。
