长  
寿  
泸  
州  
创  
志  
建  
筑  
劳  
务  
有  
限  
公  
司

“10•15”一般高处坠落事故调查报告

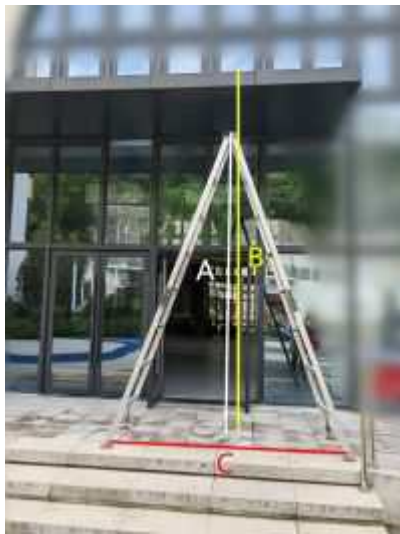
图1事发点整体勘查图

本次事故发生在晶山幼儿园音乐厅外面的雨篷上方，发生维修人员高处坠落点位距离地面高度3.67m（2米及以上即为高处作业）。雨篷材质为铝塑板，呈弧线形，左侧宽5m，右侧宽1.36m，总长14.5m。人字梯阶数6级，折叠后高度2.97m，展开后垂直高度2.8m，展开跨度1.86m。坠落地面平台宽度2.1m，坠落点位置距平台外侧边缘0.1m。

A：人字梯展开后垂直

高度 2.8m

B：工人高处坠落点距

离地面高度 3.67m

C：人字梯展开跨度

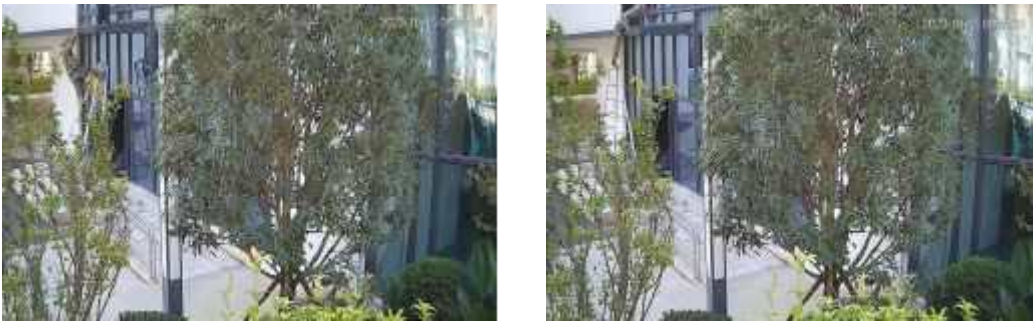
图2 工人高处坠落过程视频截图

根据现场勘查情况和调查询问笔录，经事故调查组讨论后一致认定：泸州创志公司维修工人杨\*富在未佩戴安全帽、未使用安全带的情况下违章进行高处作业，作业完成后从雨篷上方借助人字梯返回地面过程中不慎踢翻人字梯后坠落地面受伤，经抢救无效死亡，是导致本次事故发生的直接原因。

安全风险辨识管控不到位。（1）高处作业前安全风险辨识评估不到位，作业时未采取任何安全防范措施；（2）采取简易人字梯作为登高工具，稳定性较差，且维修人员上、下人字梯时无人监护。

（一）泸州创志建筑劳务有限公司要深刻吸取本次事故教训，全临聘人员管理规定，切实落实执行安全生产教育培训管理制度；全管理人员履职尽责，做好风险研判，制定施工方案，落实施工现场安全监护措施；扎实开展安全隐患排查治理，及时整改消除各类生产安全隐患。
