# 高要蚬岗肇庆市高要区蚬岗镇\*\*塑料制品厂 “5·27”一般触电事故调查报告

编制单位：肇庆市高要区人民政府事故调查组

编制时间：2026年7月29日

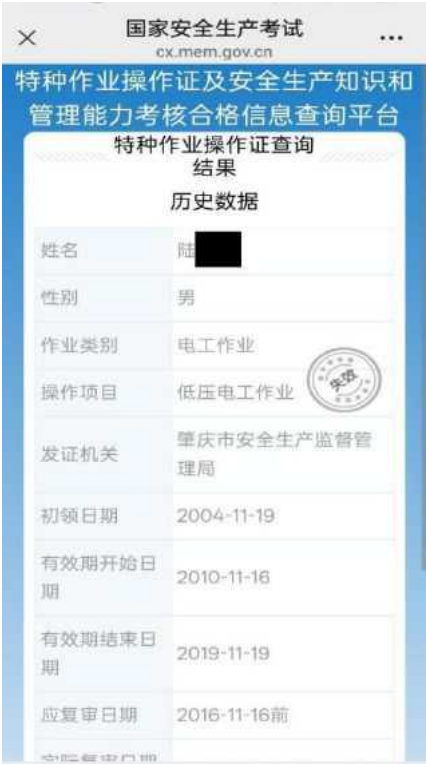
5月27日，张\*\*得知厂房塑料挤压机存在漏电故障后，随即电话通知电工陆\*\*到场检修。张\*\*未查验陆\*\*是否持有电工作业操作证、未签订劳动合同，结算劳动报酬的方式为每次完成维修工作后，双方根据实际维修项目进行结算。经调查组核查，陆\*\*低压电工作业已于2019年11月19日失效（见图6）。

图6 核实陆\*\*低压电工作业资格证书情况截图

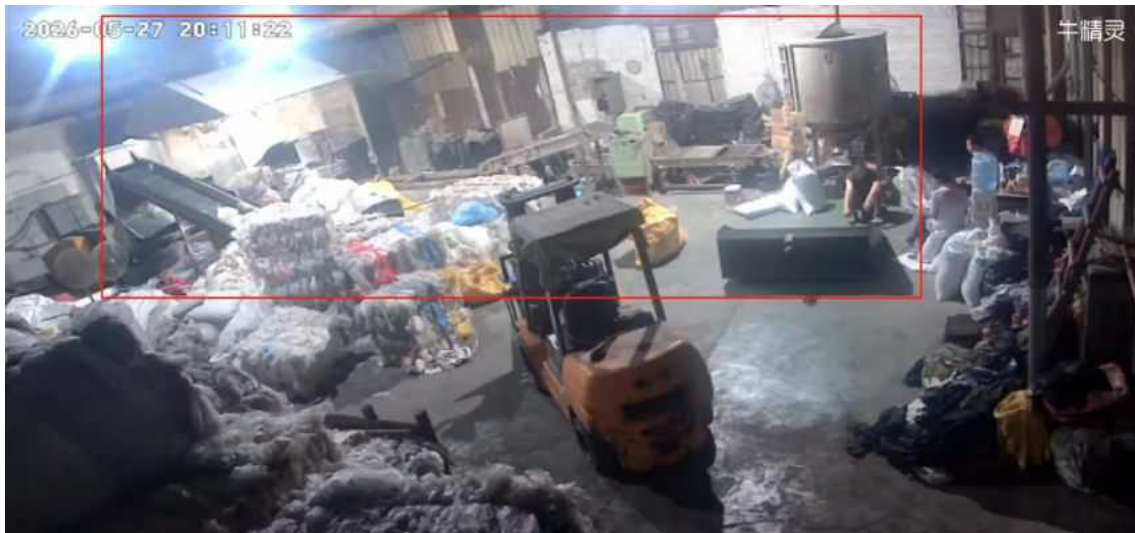
\*\*塑料厂厂房面积约 600 m<sup>2</sup>。建筑的整体结构为钢结构框架，墙体为下面实体砖墙，上面用铁皮封闭。厂房堆放着大量废旧塑料原材料，沿着厂房东南侧有一通道通往东北角的塑料加工区域，塑料加工设备有传送带、破碎筒、挤压机、冷却水池、切料机、振动筛（见图 7、图 8）。

图 7 设备摆放区域

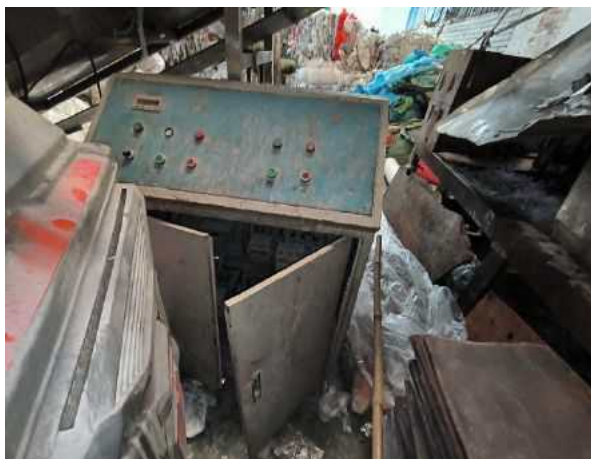
图 9 设备控制箱

事发位置是塑料输送带、风机等电器设备的控制箱（图 9），该控制箱采用三相四线制供电，供电导线采用单支 120mm 铜芯线套软管，经塑料挤压机（主机）底座穿过（图 10），沿途多处覆盖木板等杂物压着。控制箱内的断路开关、磁吸开关、连

接片、电线等元件残旧，存在磁吸开关倒装、电线凌乱等情况（图 11、图 12）。

现场监控显示，20 时 11 分 20 秒，陆\*\*弯腰对电器设备控制箱察看，11 分 34 秒至 11 分 40 秒，陆\*\*有反复拉扯挣扎晃动动作，结合现场人员发现陆\*\*倒地位置，证明其触碰漏电点为设备控制箱。

根据肇庆市第一人民医院门诊病历体格检查显示：左手掌可见电击伤伤痕。证明陆\*\*是用左手打开控制箱门过程中发生触电，触电后反复拉扯挣扎晃动，总开关配置的漏电保护器在此时进行关闸保护动作。

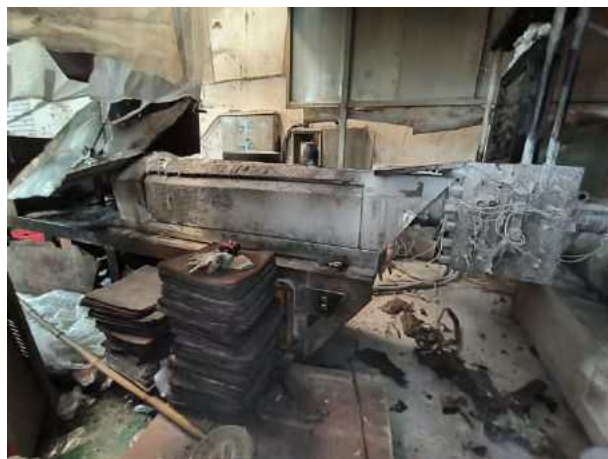
图 10 供电导线经塑料挤压机底座穿过

塑料输送带、风机、塑料挤压机主机等电器设备供电线路设置不规范。供电导线采用单支 120mm 铜芯线套软管三相四线制供电，经塑料挤压机主机底座穿过后连接控制箱，由控制箱分线用单支 120mm 铜芯线套软管三相四线经塑料挤压机主机底座穿过连接输送带及挤压机 90KW 电机，供电导线沿途多处被木质板材等杂物覆盖。供电导线长期在塑料挤压机产生的高温下加速老化，在机械振动下供电导线绝缘层破损产生漏电，塑料挤压机主机底座为金属，触碰供电导线铜芯线造成塑料挤压机主机及与之相连的金属物体包括设备的控制箱全部带电，当陆\*\*用左手打开控制箱门时造成触电。

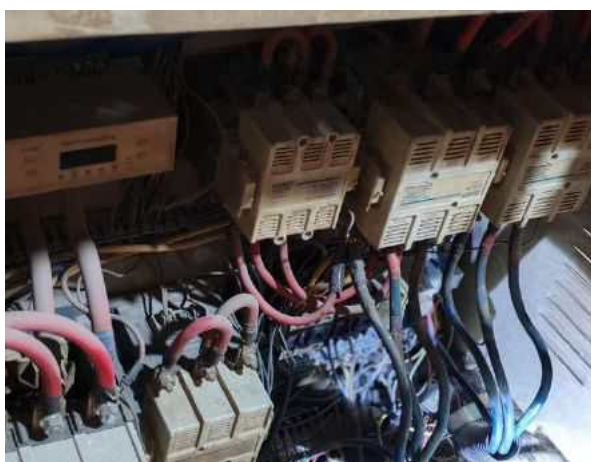
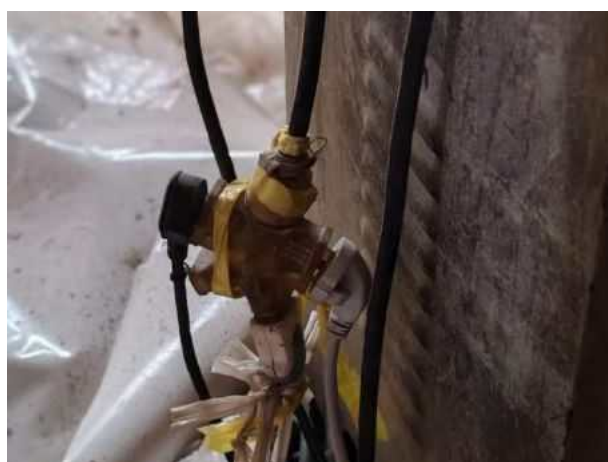
图 11-图 12 箱内外电线凌乱

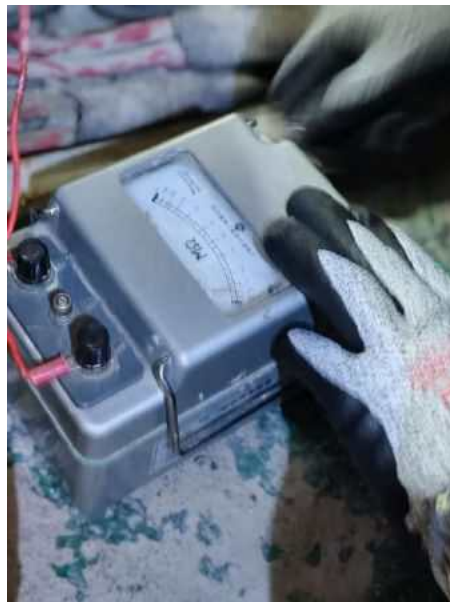
调查人员用 500V 兆欧表遥测塑料输送带、风机等电器设备的控制箱以及塑料挤压机主机，测得对地绝缘电阻极低，存在严

重的绝缘故障（图 13），绝缘故障可使控制箱外壳带电。

图 13 500V 兆欧表显示对地绝缘电阻极低
