**正安格林正安县万通汽车运输有限责任  
公司“12·30”一般道路运输事故  
调查报告**

**正安县政府事故调查组**

**2026 年 4 月 1 日**

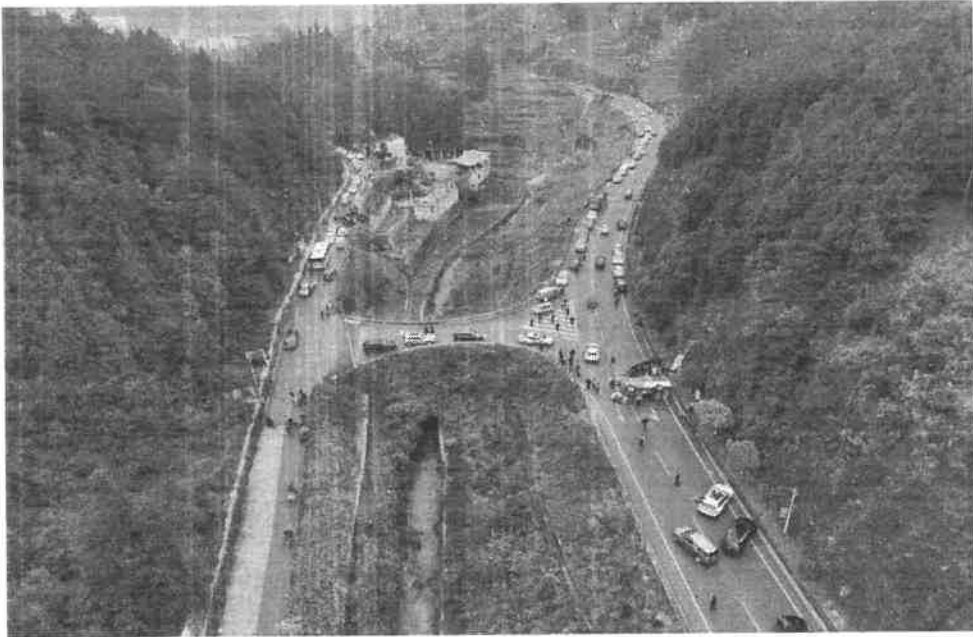
事故现场位于正安县格林镇风光村阳河溪路段，道路为国道。现场道路为“T”型路口，道路呈南北走向，南往正安县班竹镇方向，北往正安县城方向，东往正安县格林镇街上方向，西侧为山体。道路为开放路段，两侧均画有直行和左转指示标识，沥青结构，路表潮湿。事故发生时天气为雨天，能见度为 100 米，

白天。
