## 高州市谢鸡镇“8·1”一般高处坠落事故调查报告

发布时间：2025-12-09 17:46:40 来源：本网 字体【大 中 小】

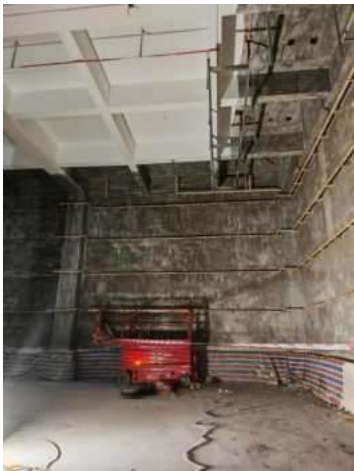
事故现场为高州市农产品加工冷链物流产业园二期（未投产状态）的5号冷库1层2号小库内西北方向最左上角处，该小库长51.6米，宽25米，高8.4米，为混凝土结构，没有通电，没有照明设备，作业时为临时用电及照明。

现场有一辆剪叉升降式高空作业平台，死者张\*国安全帽跌落位置离身体较远，安全绳一端系在死者身上，另一端在死者张国手边，安全绳完整无损，没有系扣在剪叉升降式高空作业平台上。据了解事故发生时，该剪叉升降式高空作业平台作业高度约4米高，施工人员正在清洗内墙。

张\*国，作为施工人员，安全生产意识淡薄，仅持有上海宏信设备工程有限公司颁发的设备操作培训《高空作业车操作证》，未取得特种作业人员操作证（高处作业）就进行高处作业；对存在的高处作业危险性认识不足，进行清洁内墙作业时，未按规定正确佩戴使用安全帽和安全带，从高处坠落，是事故发生的直接原因。

（一）绍兴公司要举一反三，深刻吸取事故教训。召开事故专题会议，通报事故情况，认真分析事故原因，针对事故中暴露出的问题，采取整改措施，防范事故再次发生；要进一步落实安全生产主体责任，加强外派作业人员的安全管理，严格要求高处作业人员持证上岗，培养员工安全生产理念，强化员工日常安全教育培训工作，要求施工人员作业时要正确佩戴劳动防护用品不断增强员工安全意识。
