# 蓝山县意源再生资源回收利用有限公司 “3·22”一般灼烫事故调查报告

蓝山县意源再生资源回收利用有限公司 “3·22” 一般灼烫  
事故调查组

2025 年 11 月

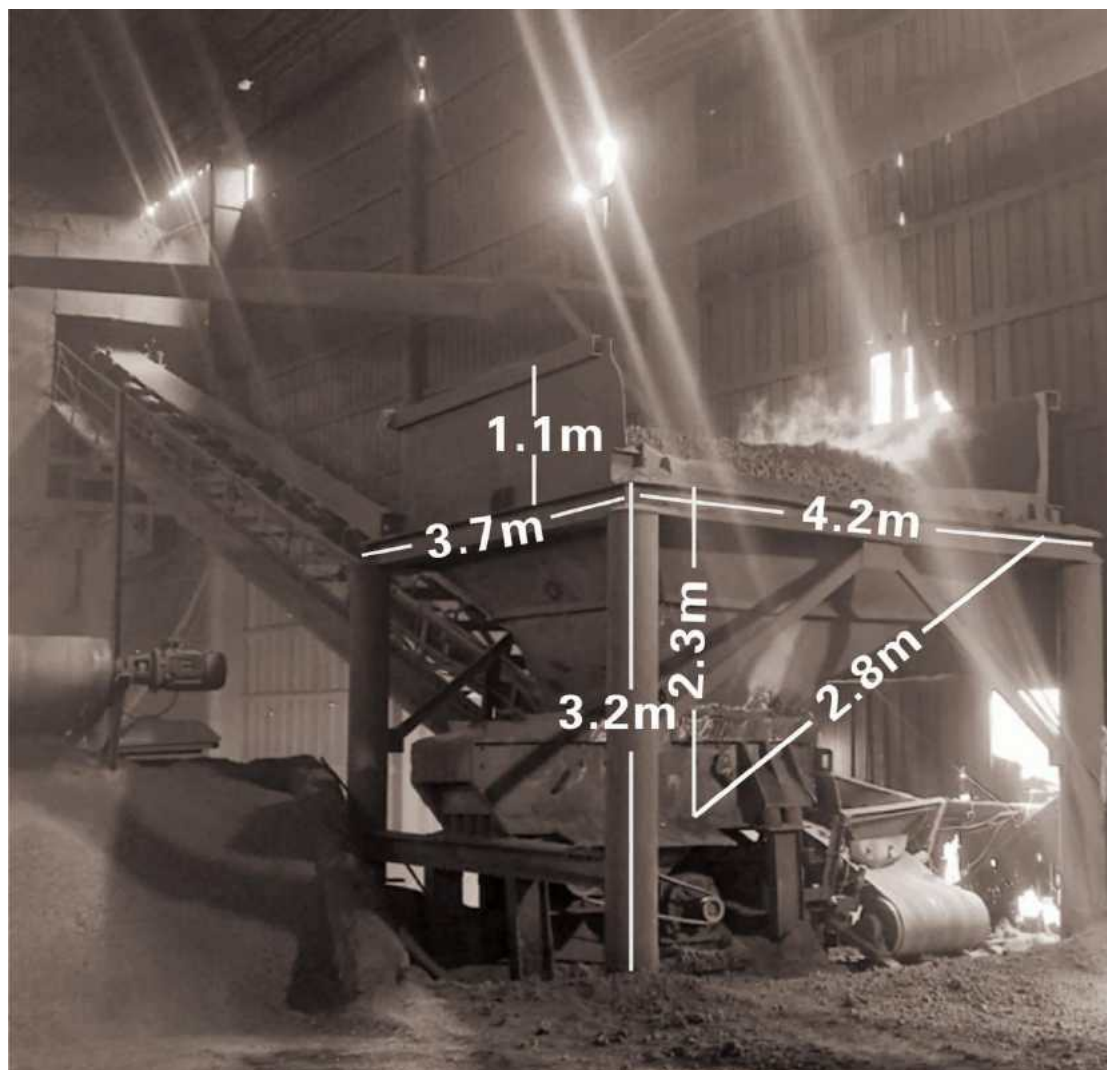
（事发现场示意图）

事故发生在该公司一号炉物料仓内的烧结矿正方形倒金字塔型料斗内。该料斗开口处离地高度 3.2 米，一面无护板，其他三面有护板，护板高度 1.1 米，离地高度 4.3 米。料斗上边长 3.7 米，垂直高度 2.3 米，斜腰线长 2.8 米。设备运行中料斗表面温度约 93℃，检测显示通过铲车运送至料斗的烧结料，已冷却的最低温度约 28℃，尚未冷却的最高温度约 283℃。事发位置噪音最高 89 分贝，平均值为 85 分贝，现场粉尘较大，能见度较低。周边 10 米内无摄像头，该工作区域无禁止攀爬警示标志。现场发现一架 3.45 米的金属制直梯，事发时该梯位于进料口背侧、传送带附近；发现一根 2.4 米的钢钎，据发现李义珠的工人称，该钢钎是事发当日在料斗内李义珠旁 0.3 米处发现，该钢钎常用于疏通物料。距离事发位置 50 米的料仓入口处设有面向事发地的摄像头，但因距离较远、室内能见度低，且夜间光线不足，仅能辨识灯光闪烁。

顶部用钢钎疏通堵烧结料，不慎跌落料斗内（不排除因突发疾病坠落）。周志权在不知情的情况下向料斗内倒入 25 吨左右烧结料，李义珠被烧结料掩埋，引发烧伤至创伤性休克及低血容量性休克后死亡。

突出“现场管控+责任落实”，立即整改事故隐患。意源公司需全面开展隐患排查整治工作，完善岗位操作规程，针对涉高空、涉高温及涉粉尘的岗位，建立并落实安全管理岗位责任制。将登高作业相关安全知识纳入日常教育培训体系，确保员工掌握必要的安全技能。同时，在铲装作业区与登高作业区之间实施物理隔离措施（如设置警戒线及硬质围栏），以防止无关人员误入危险区域。
