# 太谷区北城同鑫达玛钢有限公司 “5·13”一般机械致害事故调查报告

经调查认定：太谷县同鑫达玛钢有限公司“5·13”机械致害事故是一起作业人员违规作业、设备防护缺失导致死亡的一般生产安全责任事故。

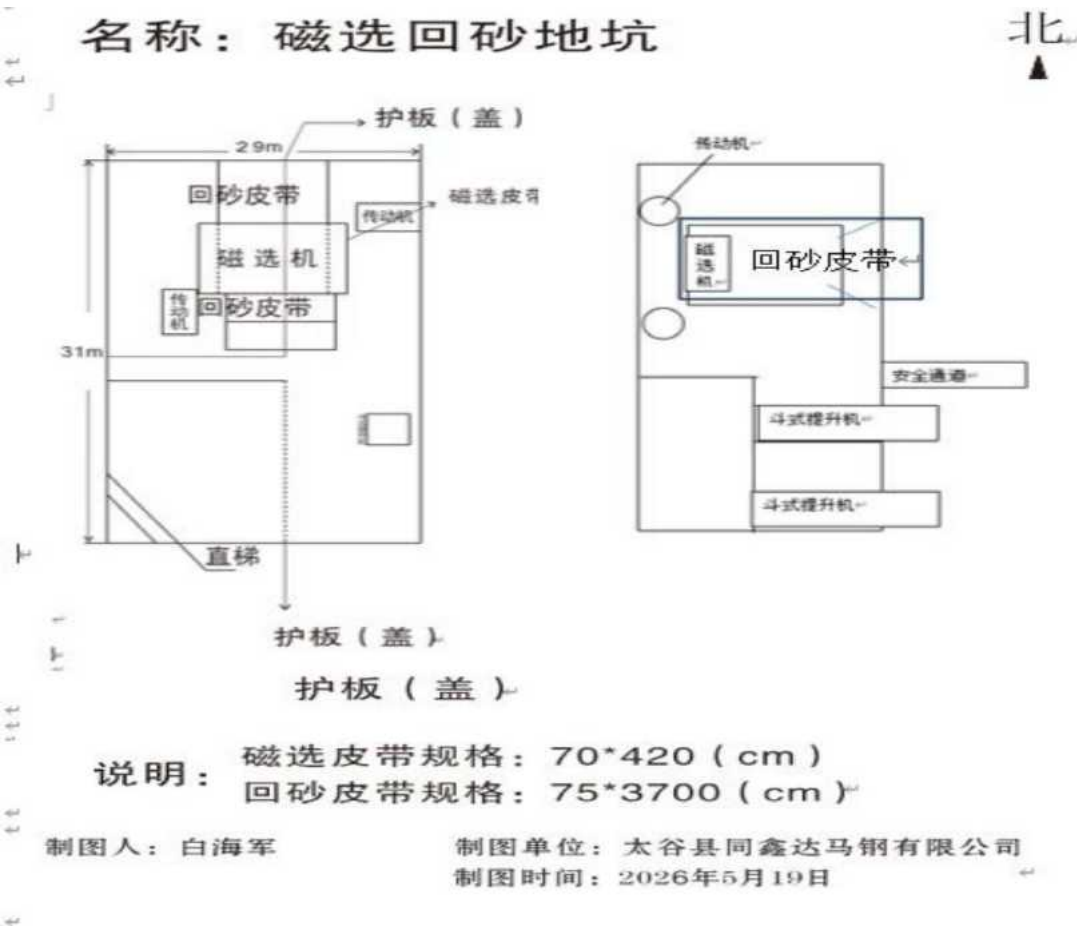
图1 事故现场平面示意图

吊料口钢盖板洞口观察下方设备运转情况，4时47分3秒，李×不知何故从流铁吊料口踩着磁选机设备边框下到坑里，发生滑跌，被运输皮带机滚筒的端部防护罩和皮带卡住（见图1），导致受伤。

事故直接原因是：李×安全生产意识淡薄，对高处坠落和挤压部位的风险认识不足，在无任何安全防护措施情况下，违规从吊铁口进入运转的皮带机运输区域，滑跌后上身被运输皮带机卡住，导致挤压受伤致死，是该起死亡事故的直接原因。

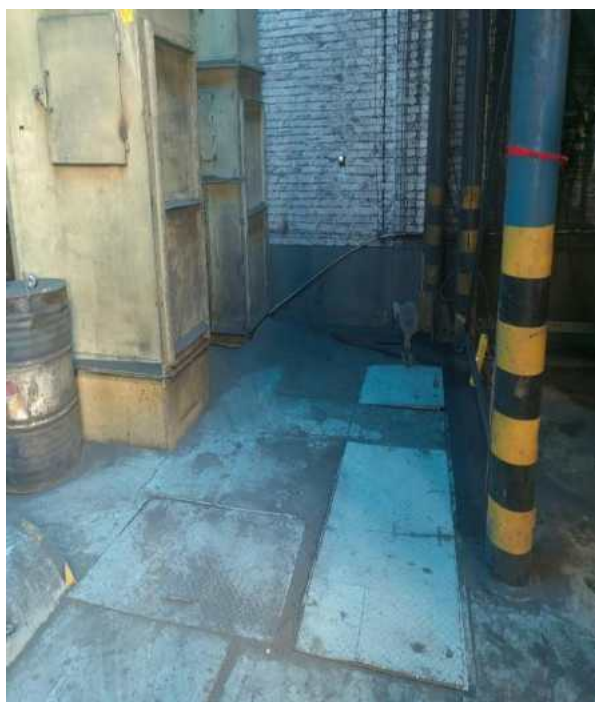
图 2 回砂坑

沙地坑，坑口用钢板覆盖，共有两个洞口，南侧的洞口为  $0.7\text{m}\times 0.7\text{m}$ ，洞口下方安装爬梯作安全出口（见图 2）；北侧的洞口为  $0.7\text{m}\times 1.6\text{m}$ ，作为观察和吊流铁箱出口（见图 3）。坑内安装有照明灯、输送皮带机、磁选机、电动机、流体斜槽、流铁箱、1#斗式提升机。

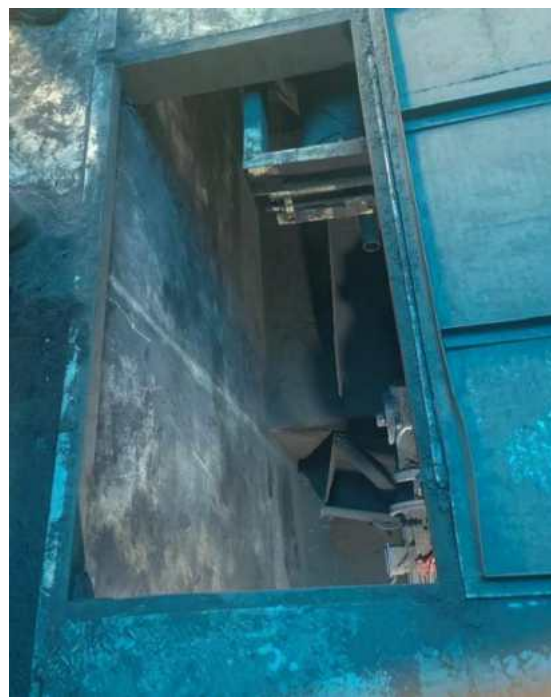
图 3 流铁吊料口

地坑洞口至磁选机上边框高度为  $0.3\text{m}$ ，磁选机上边框到皮带机的下皮带高度距离为  $0.45\text{m}$ ，磁选机到坑底地面距离为  $1.5\text{m}$ ，皮带机到坑底地面距离为  $1.2\text{m}$ 。

李×违反同鑫达玛钢公司制定的《皮带输送机安全操作规程》中关于“清理工作：在清理物料堆积时，必须先停机，并等待设备完全停止后才可以进行清理工作”以及“禁止在皮带输送机上行走或穿越”的规定，未在皮带输送机停机状态下，未遵守公司规定，违章从吊铁的物料口进入回砂地坑，进行异常情况处理，是导致本次事故发生的直接原因。

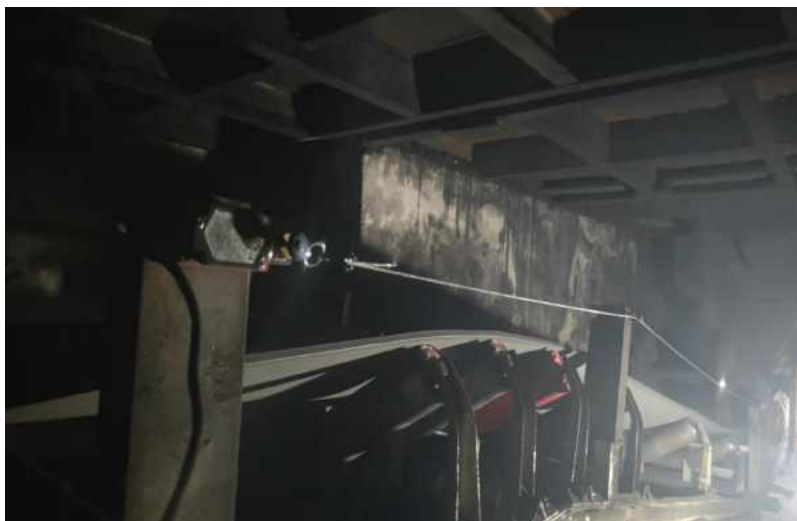
图 4 输送机拉绳急停开关

运输皮带周长  $37\text{m}$  呈南北走向，皮带机机头在皮带坑的南端，皮带机东侧装有拉绳急停开关（见图 4），皮带机机头滚筒防护罩  $0.9\text{m}\times 0.6\text{m}\times 0.76\text{m}$ ，旁边有电机和减速器。磁选机长 $\times$ 宽 $\times$ 高  $1.9\text{m}\times 0.68\text{m}\times 0.35\text{m}$ ，在皮带机的上方，和皮带

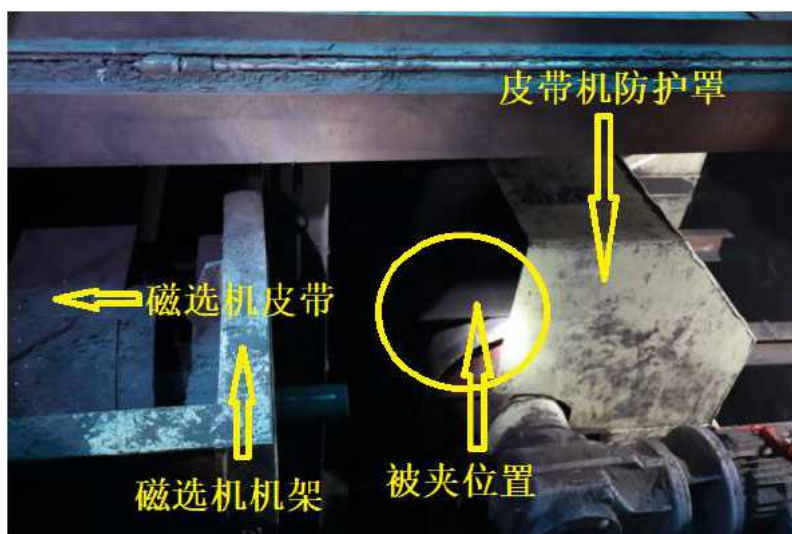
图 5 回砂坑磁选机、皮带机局部图

维修通道。在运输皮带的东南边有 1#提升机的底部装置。混砂均匀地给在运输皮带上，当混砂经过上方磁力吸盘时，磁性铸铁颗粒被吸附，磁选机滚子上的皮带将铁颗粒扫落，掉到磁选机斜下方的槽体，再掉进铁箱内。铁箱在磁选机和皮带机端头的中间部位。回砂经过皮带输送进入到 1#斗式提升机（见图 5）。

同鑫达玛钢公司未按照《带式输送机 安全规范》GB 14784-2013 的要求，在回砂皮带运输机的“易挤夹部位”安装防护装置亦是导致本次事故发生的直接原因。

2.同鑫达玛钢公司未严格落实《安全生产法》第四十一条“生产经营单位应当建立安全风险分级管控制度，按照安全风险分级采取相应的管控措施”的规定，亦未按照《带式输送机 安全规范》GB 14784-2013 第4.1.1条对带式输送机“易挤夹部位”安全风险充分辨识及管控，也是造成本起事故的重要原因。

同鑫达玛钢公司要进一步完善并严格执行安全生产隐患排查治理制度，定期组织隐患排查，切实加大作业现场安全检查力度，及时发现并制止作业人员的违章及危险行为。严格执行检维修停机和双人操作制度，杜绝违章操作，做到“四不伤害”。对于检查中发现的安全隐患问题，要采取有效措施，指定专人，明确时限进行整改，确保安全生产风险分级管控与隐患排查治理双重预防机制体系落实到位，提升企业安全管理水平，杜绝类似事故再次发生。
