# 台江宁化 “1·29” 一般道路交通事故 调查报告

编制单位：台江区政府事故调查组

2026 年 6 月 2 日

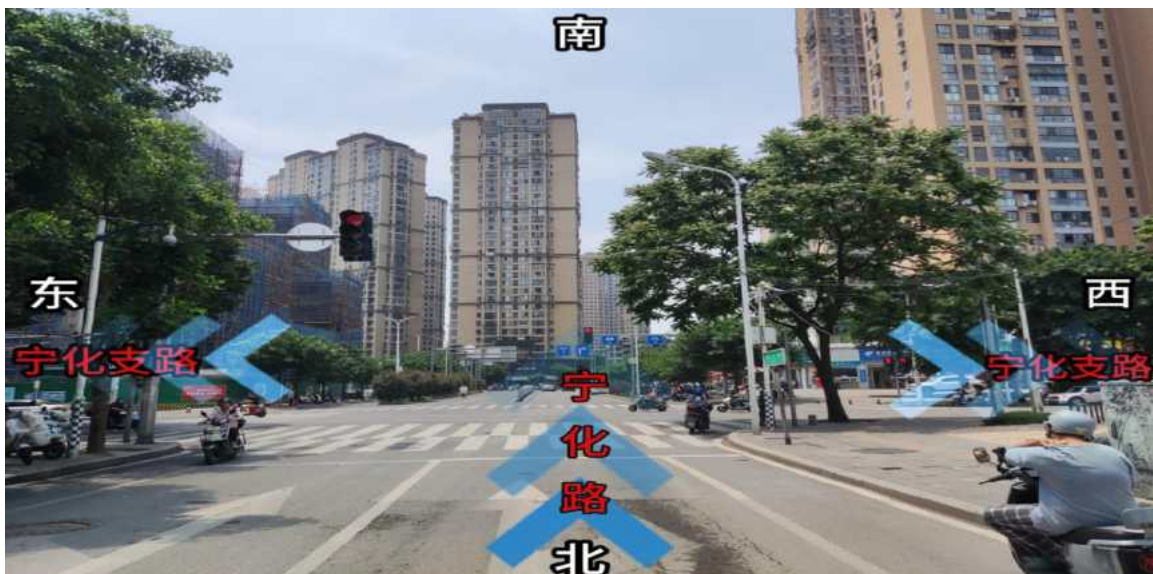
事故路段图片

现场位于福州市台江区宁化路与宁化支路交叉口，路口为十字路口，北往工业路，南往江滨西大道，东往白马南路，西往西二环路，现场无右转信号灯。沥青路面，路面平坦、干燥，视线良好。天气：晴。

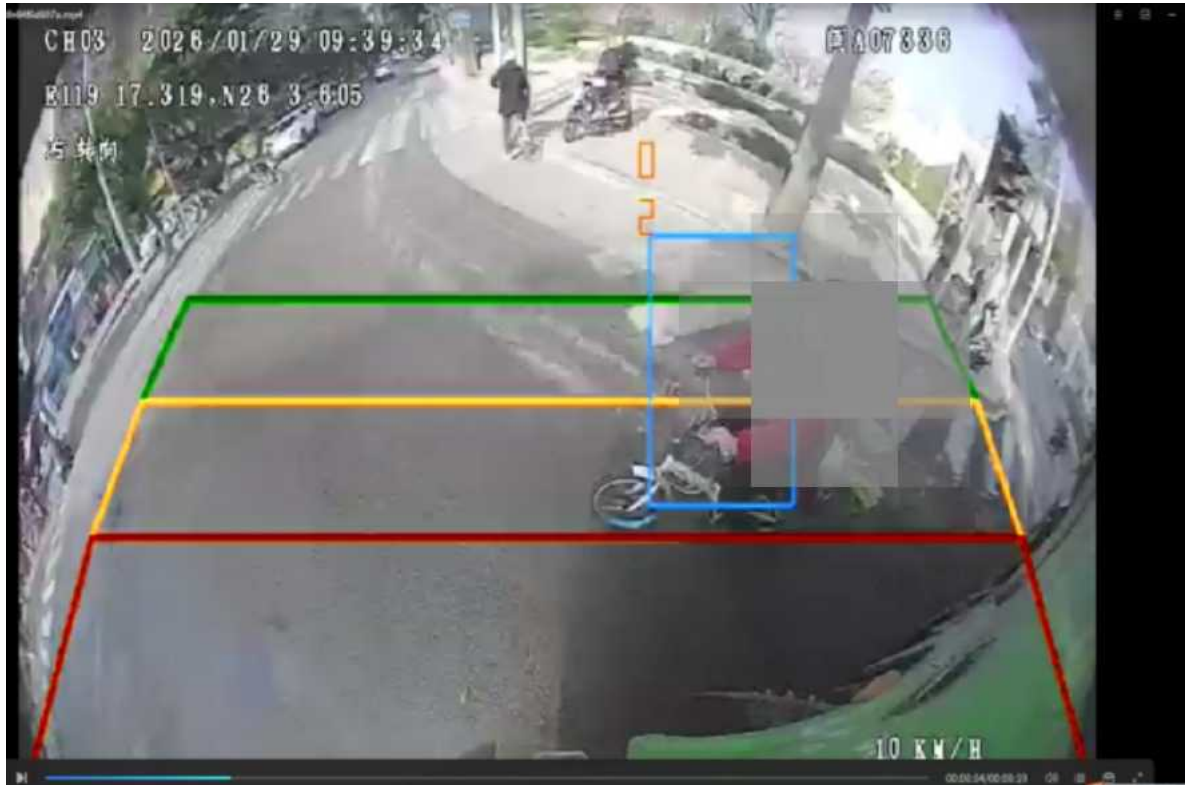
2026 年 1 月 29 日 9 时 39 分许，王某某于福州市台江区沿宁化路西侧非机动车道使用无牌自行车由北往南骑行，福建永晟渣土运输有限公司驾驶员田某驾驶闽 A07336D 号牌重型自卸货车（未载货）前往台江区宁化街道新榕安岚项目工地途中，沿宁化路由北往南行驶至宁化路与宁化支路交叉口向右转弯时（现场道路无右转信号灯），右侧前部车体及二轴右侧车轮区域与该车右侧前方同向行驶的王某某及其所骑的自行车左侧后部相碰刮（此时闽 A07336D 号牌重型自卸货车的右侧盲区监测系统有发出语音提示，驾驶位监测屏幕有显示王某某实时画面），导致王某某倒地，随后在右转弯过程中的闽 A07336D 号牌重型自卸货车三轴右侧车轮继续挤压王某某头部，造成王某某当场死亡。

事故发生时间 A07336D 号牌重型自卸货车右侧盲区监测系统屏幕王某某实时画面

田某在驾驶闽 A07336D 号牌重型自卸货车时未合理使用车辆右侧盲区监测系统，未认真观察车辆周边情况，对视野盲区可能存在的风险未有提前预判与观察，在没有方向指示信号灯的交叉路口转弯时，未让骑自行车直行的王某某先行，与王某某发生碰刮挤压是导致事故发生的直接原因。

（一）福建永晟渣土运输有限公司要加强安全生产主体责任落实，构建安全风险分级管控和隐患排查治理双重预防机制，严格按照相关行业法律法规做好车辆和驾驶员的安全管理和动态监测工作，加强对从业人员的安全生产教育培训，细化岗位操作规程内容，定期对驾驶员进行车辆盲区监测系统车载安全技术设备的相关培训，尽最大可能避免亡人事故的发生。
