**平煤神马集团创新创业基地  
“10·25”一般机械伤害事故调查报告**

平顶山市政府事故调查组

2024 年 1 月

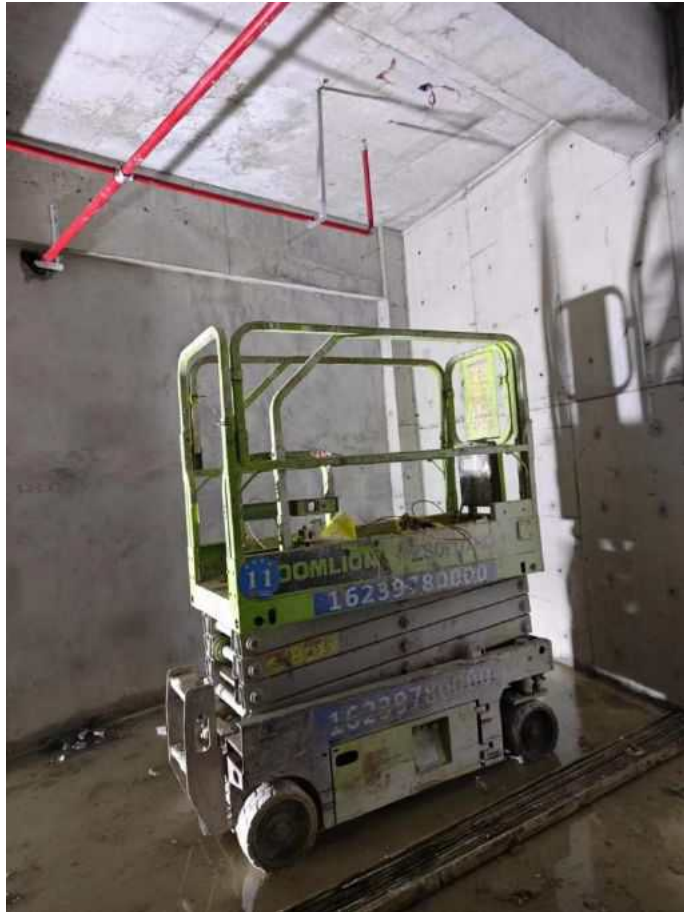
图1 涉事设备图

涉事设备为一台剪叉式移动升降工作平台（下称升降车），系专业分包单位鸿兴公司租赁设备。

该设备生产厂家为中联重科智能高空作业机械有限公司，设备型号：ZS0607hd，额定荷载 230kg。全程上升/下降时间：20s/24s，整机自重 1425kg。最大上升平台高度 5.8m；整机长度 1.85m、宽度 0.76m；设备的购买日期：2021 年 12 月。升降车现场实况图如下：

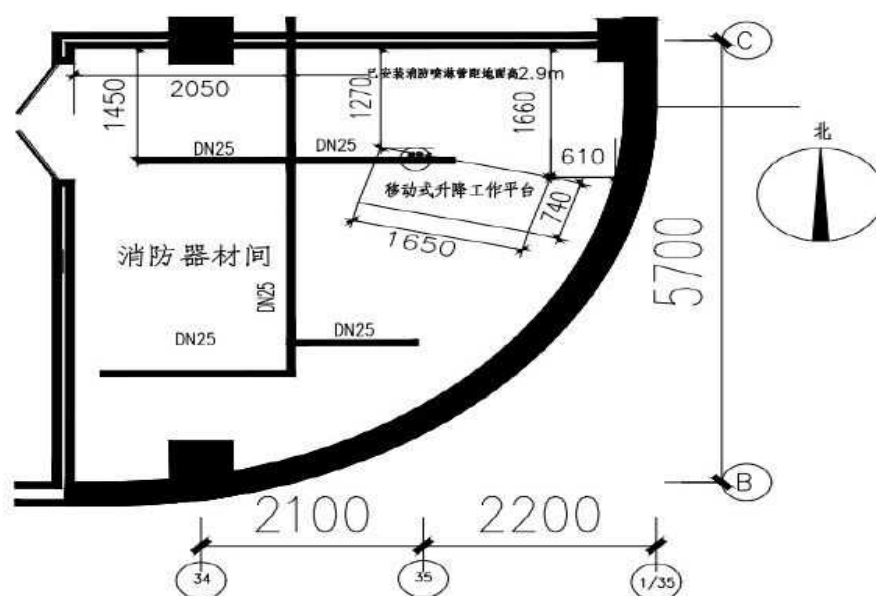
图2 事故现场平面布置示意图

事发地点位于平顶山市城乡一体化示范区平安大道北、秋实路东的平煤神马集团创新创业基地项目工地二期 D 栋地下车库消防器材室。事故现场位于地下车库东进出口处，现场平面布置示意图如下：

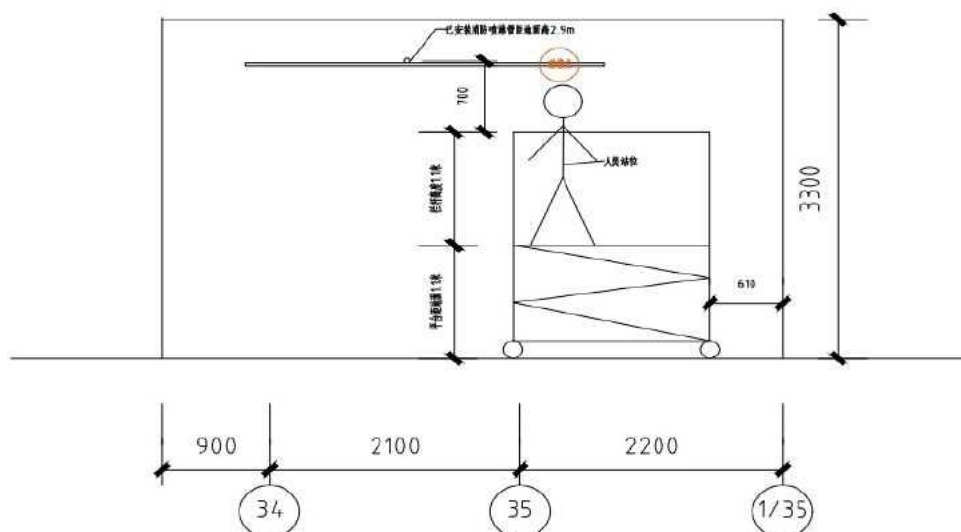
图3 事故现场竖向布置示意图

事故现场消防器材室总高度 3.3 米，结构底板及墙体为钢筋混凝土结构。事故作业位置位于消防器材室内。事故现场相关情况如图所示：

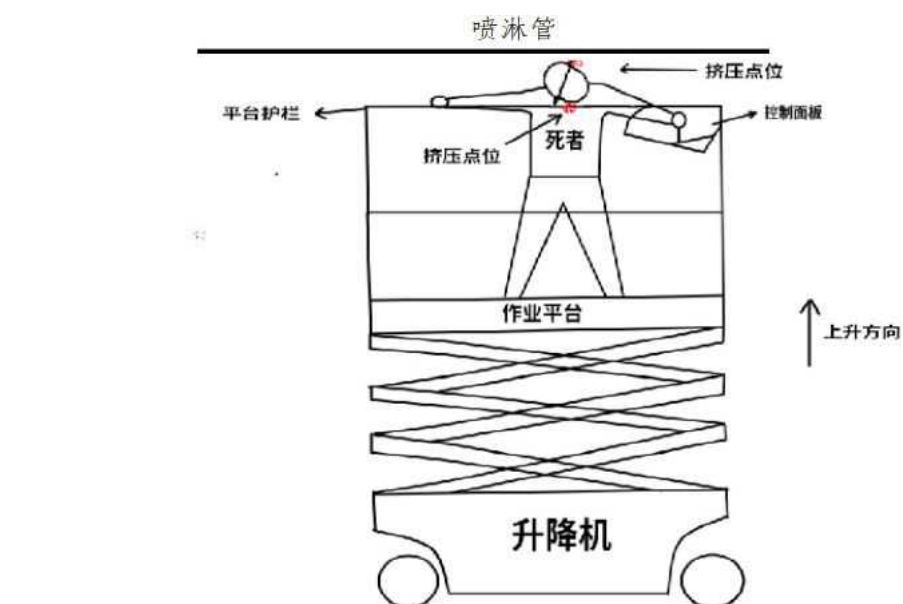
图4 事故现场还原图

刘巧前往消防器材室北侧墙外距离约 3m 的活动架上与其配合穿线。约 2 分钟后工人刘巧未见到李新五开车出来，喊李新五（大约 8 时 55 分左右），对方无回音，便过去查看，看到李新五颈部被卡在升降车护栏与顶部水平消防喷淋管之间，刘巧意识到出事了，便急忙呼叫周边人员。

经调查分析认定，造成事故的直接原因是：鸿兴公司职工李新五缺乏安全作业基本知识，风险防范意识差，未辨识出升降车升降期间存在的安全风险，升降车站位与顶部喷淋管垂直交叉，未按升降车操作规程<sup>[1]</sup>作业，误把升降键当作行走键操作，在操作升降车时违规将头伸出升降车平台护栏外观察车轮方向，致使升降车突然上升使其颈部被夹在升降车平台护栏和喷淋管之间，导致事故发生。

（一）鸿兴公司要认真分析本次事故原因，深刻吸取本次事故教训，严格按照安全生产方面的法律、法规落实企业主体责任。全面开展风险辨识、隐患排查治理工作，对危险作业场所进行风险分析研判和制定风险管控措施；加强各级从业人员的安全教育培训，做好新入职人员的三级安全教育工作和老员工日常安全教育培训，保证从业人员具备必要的安全生产知识，熟悉有关的安全生产规章制度和安全操作规程，掌握本岗位的安全操作技能；依据《生产经营单位生产安全事故应急预案编制导则》（GB/T 29639-2020）编制应急预案，配备应急器材，及时组织应急预案培训、演练，提高应急处置能力；严格落实安全技术交底，加强现场安全管理，及时制止作业人员的违规行为。
