# 临猗县庙上乡万家洗浴店“11·8”一般火灾 事故调查报告

经事故调查组调查认定，这是一起因事故单位经营场所电气线路敷设不规范、违规使用易燃可燃材料装修造成的一般生产安全责任事故。

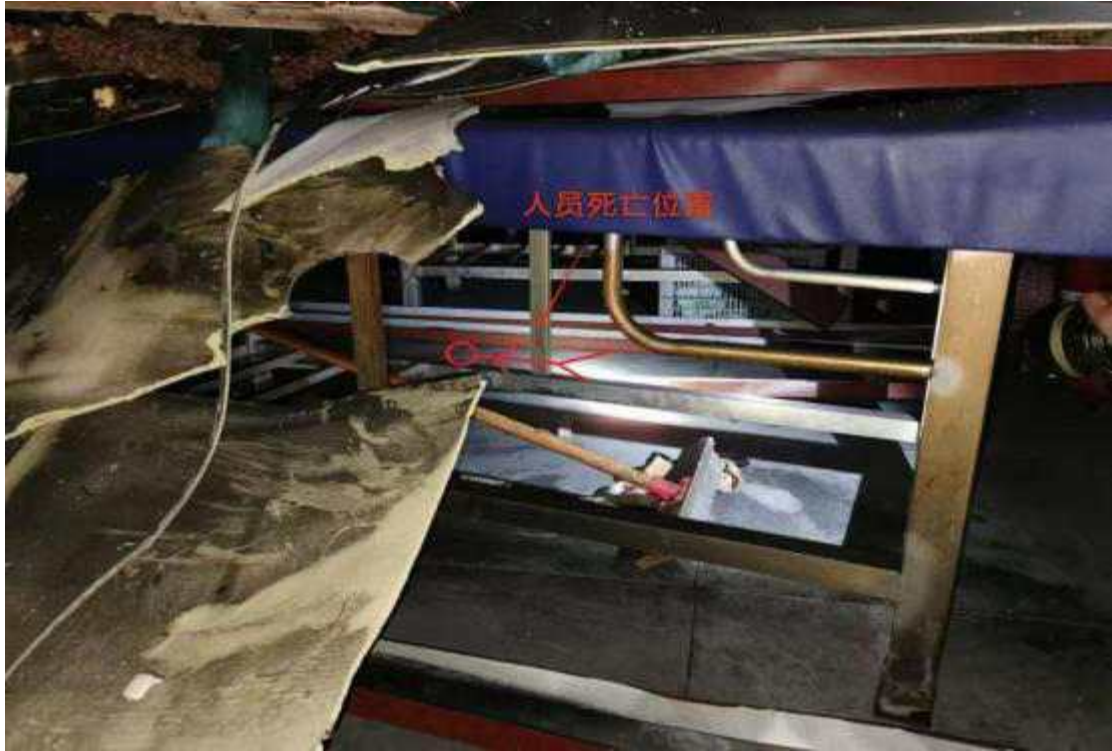
# 临猗县庙上乡万家洗浴店 吊顶结构剖面图

**综合以上分析，认定该起火灾原因为：**大厅西南角吊顶内部敷设的供电线路故障产生高温引燃绝缘皮、线路上方铺设的挤塑板保温材料及下方的 PVC 吊顶扣板蔓延成灾。

2. 违规使用易燃可燃装修材料。经现场勘验及询问当事人，该洗浴店墙面装修材料为石塑板，吊顶材料为PVC扣板，保温材料为挤塑板，吊顶使用木质龙骨，电气线路敷设未采取穿管保护措施，导致电气线路故障引燃易燃可燃装修材料后火势迅速蔓延扩大，同时产生大量有毒烟气，也是导致人员死亡的主要原因。

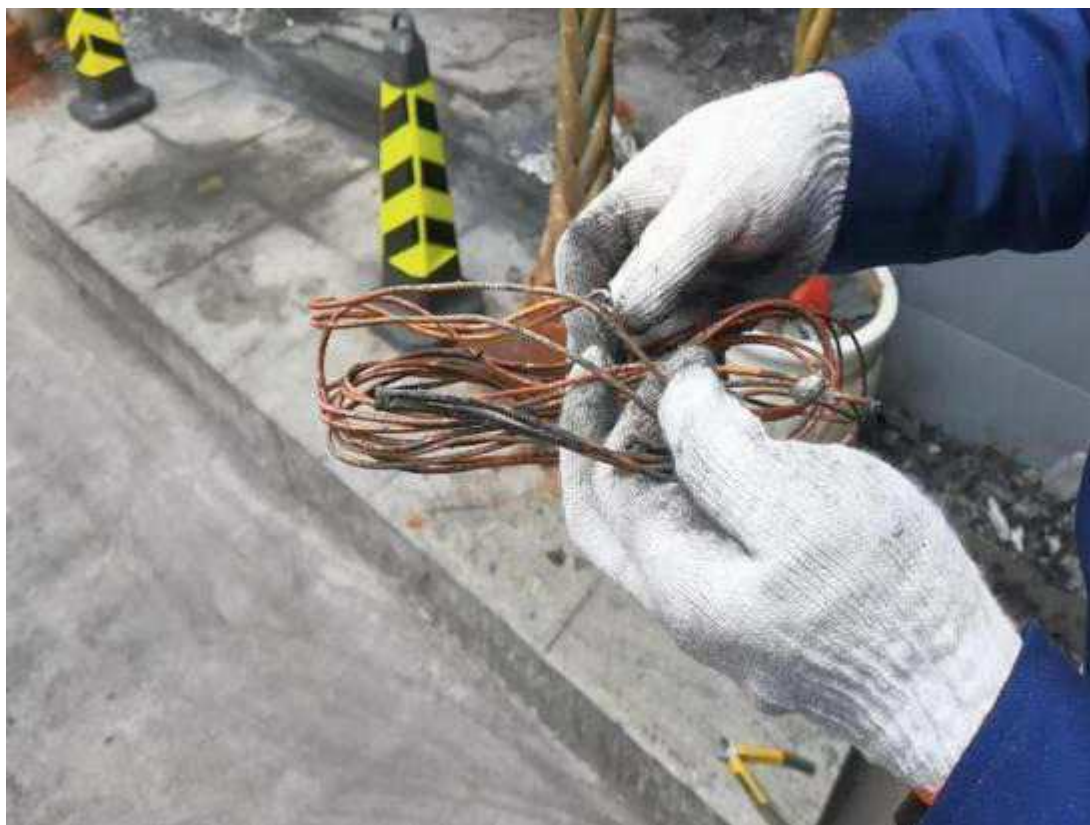
**5. 专项勘验情况。**将大厅西南角炭化物堆中提取的主线铜质金属导线和与总电闸连接的带熔痕的主电源线，送至应急管理部消防救援局上海火灾物证鉴定中心进行检测，在两个部位提取到的铜质金属导线中截取的部分试样均检测出电热熔痕及二次短路金相组织。

大厅西南角炭化物堆中与总电闸连接的带熔痕的主电源线

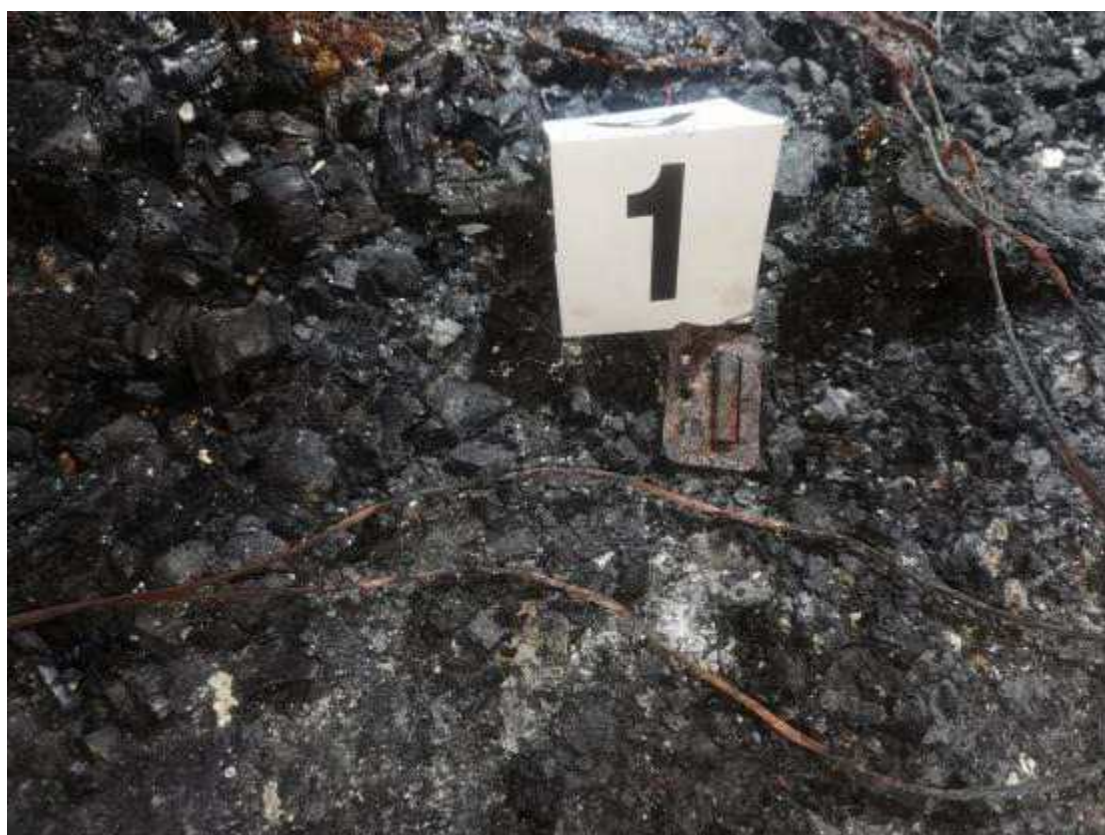
起火部位对应下方燃烧残留物内发现的绕接筒灯供电线路
