# 吴川产业园区 XX 玻璃有限公司 “4·1” 一般 触电事故调查报告

编制单位：吴川产业园区 XX 玻璃有限公司 “4·1” 一般触  
电事故调查组

编制日期：2026 年 1 月 8 日

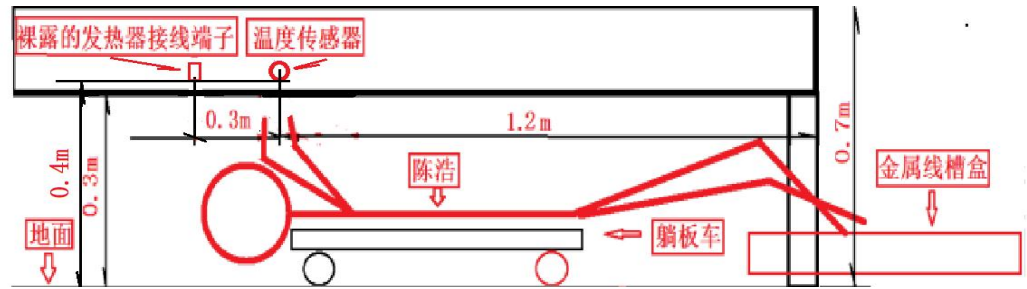
图 1 陈 X 检查温度传感器示意图

2025 年 4 月 1 日上午 8 时许，何 X 祈下夜班后，陈 X 接班发现钢化炉温差显示异常，怀疑温度传感器接触不良。何 X 祈在钢化炉控制面板上关闭电源，以便陈 X 检查钢化炉。陈 X 借助躺板车滑到钢化炉底，检查温度传感器螺丝是否拧紧，为了不进入太深，陈 X 将脚压在金属电缆槽盒的盖板上固定身体。检修过程中，何 X 祈在旁边辅助，两人一直在交流，陈 X 还提到“螺丝没有松，没问题”等话。8 时 29 分，何 X 祈叫了陈 X 两声无回应后意识到不对劲，马上关闭所有电源，并打电话给 XX 公司副总经理王 X 宏。

陈 X 发现钢化炉温度异常决定进入钢化炉底检查温度传感器前，控制屏虽然停止了钢化炉运动部件，但配电柜没有断开总电源开关，也没有悬挂“禁止合闸，有人工作”的警示标志，上述操作违反了《钢化炉操作手册》的规定<sup>[1]</sup>和 XX 公司《施工和检维修安全管理制度》的规定<sup>[2]</sup>。

钢化炉底距离地面仅 0.3m，狭小作业的空间促使陈 X 借助躺板车滑动进入钢化炉底，由于难以控制躺板车的速度和深度，陈 X 将右脚放置在金属槽盒的盖板上勾住，以便固定身体。陈 X 在钢化炉底检查温度传感器时，未按规定佩戴绝缘防护用品<sup>[3]</sup>，手部误触了距离温度传感器 0.3m 的加热器端子，而加热器端子带 380v 相间电压且金属表面裸露，没有绝缘或隔离措施，导致引发触电，电流在加热器端子到手部，经身体到右脚，再到金属

槽盒，形成回路，电流经过心脏部位可造成不可逆的损伤。

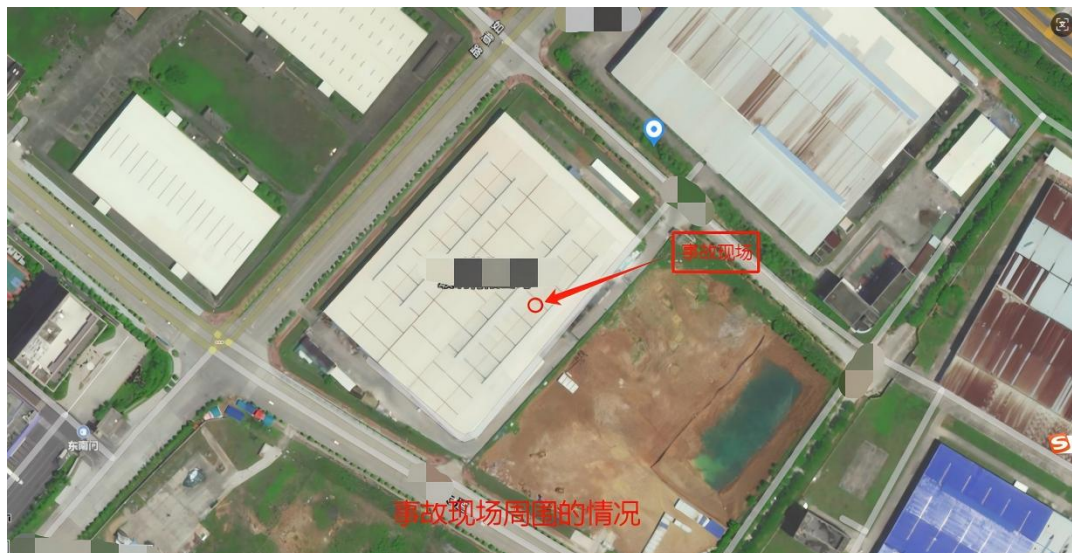
图 2 事故现场周围情况图

事故发生在湛江吴川产业园区内的 XX 公司车间内。

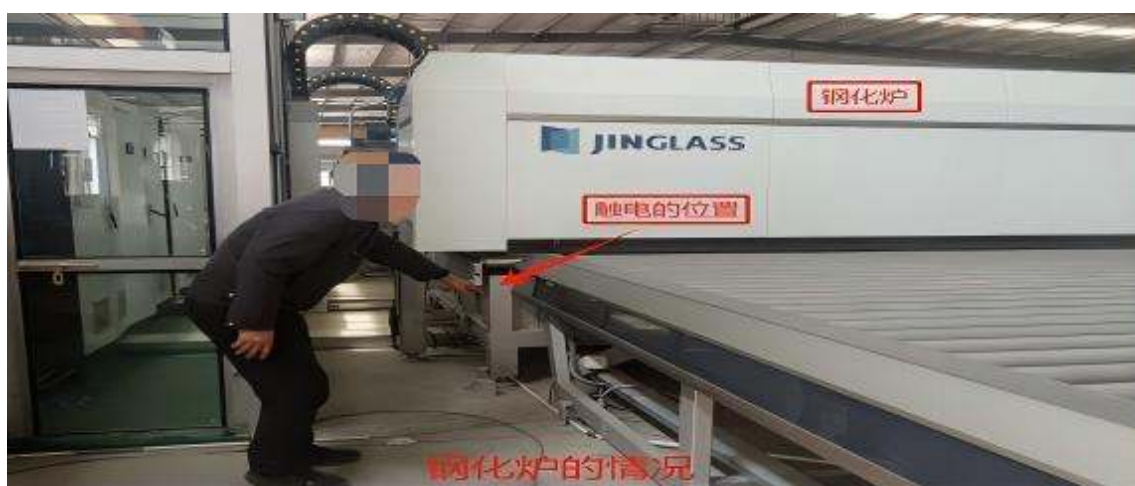
图 3 钢化炉情况图

事发设备是 XX 公司的玻璃钢化炉,生产厂家: XX 机械有限公司, 型号: JGF-DF-UD-108200-4T, 电压: AC380V50Hz, 装载面积: 2700\*5000mm, 功率: 2460KW, 出厂编号: F1580, 出厂日期: 2024 年 9 月 29 日, 产品合格证载明“本产品经检验符合规定的质量标准, 准予出厂”。机身贴有“必须穿防护鞋”“必须戴防护手套”“必须戴防护耳器”等警示标志。生产厂家在《钢化炉操作手册》中提醒“在加热主电源未关闭的状态下, 严禁上炉顶和下炉底操作维修, 否则可能发生触电事故。”

钢化炉与墙之间，距离约 0.5m，通道较窄，而在另一侧，空间较为宽阔。钢化炉的控制屏设置在控制室的门前，控制钢化炉的运动部件，其他的配电柜和控制柜均设置在控制室内，钢化炉加热器的控制元件设置在控制室内的控制柜内，钢化炉的总电源开关设置在室内的配电柜内，当停止移动部件的电源时，加热器仍在带电工作状态，必须拉开总电源开关，钢化炉才能完全不

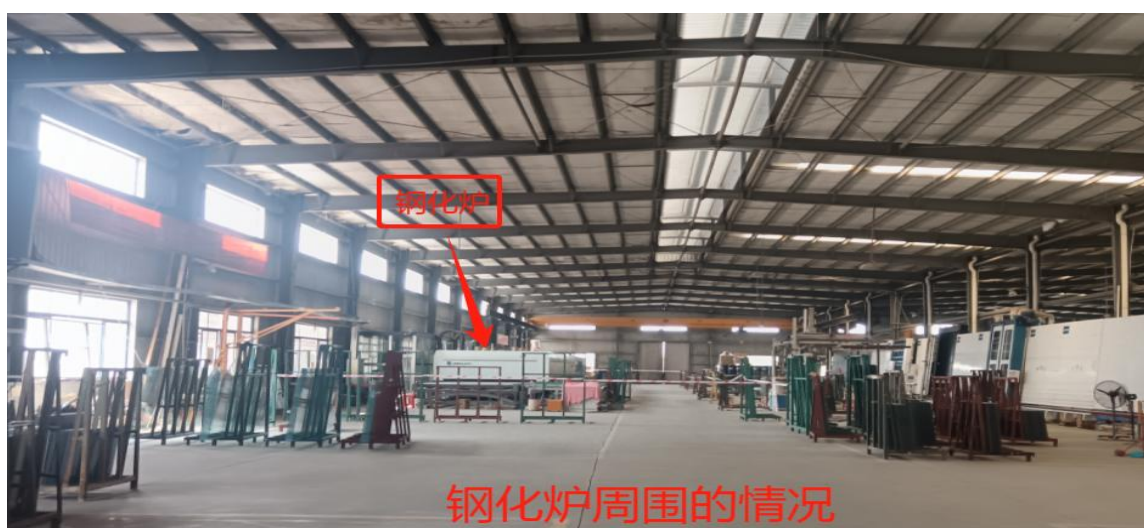
图 4 钢化炉周围情况图

玻璃钢化炉坐落在车间入口左面靠墙的位置, 控制室设置在

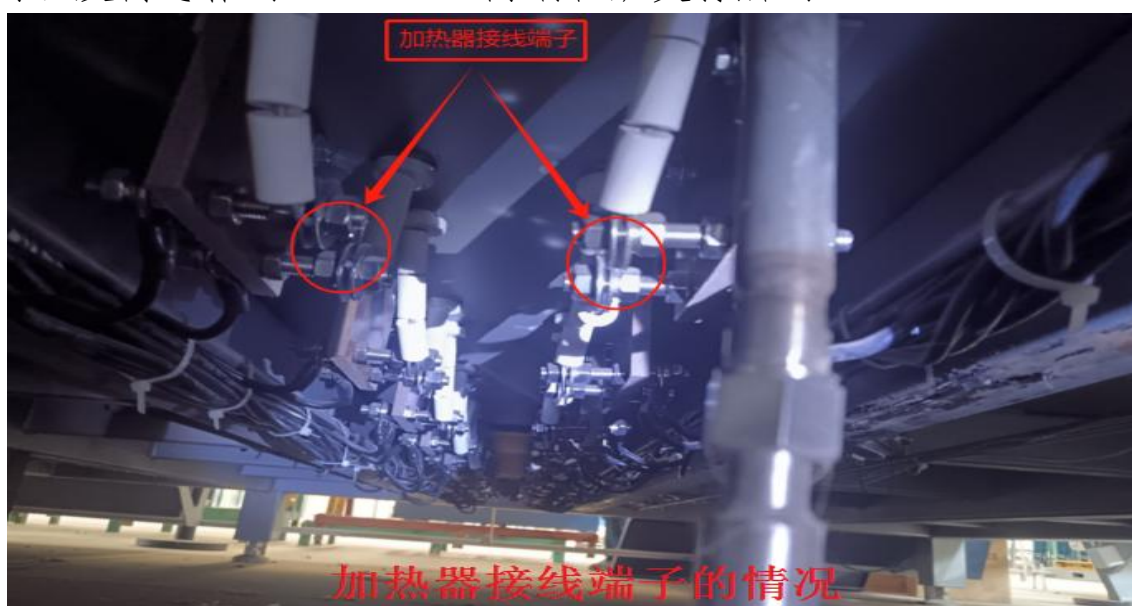
图 5 加热器接线端子情况图

触电部位在钢化炉的炉底，炉底安装有加热器，加热器的工作电压为 380v，加热器的接线端子裸露，距离地面约 0.4m，距离温度传感器约 0.3m，距离钢化炉支撑脚约 1.5m。

钢化炉加热器端子裸露，XX 公司没有采取隔离或可靠的绝缘措施<sup>[4] [5]</sup>，且没有设置明显的安全警示标志，维修人员易直接或间接接触引发触电，造成伤害。

**深化隐患排查治理**，对钢化炉炉底加热器端子裸露部位进行绝缘处理，加装耐高温绝缘套管并测试合格。**三要加强安全教育培训**，制定覆盖全员系统化安全教育培训计划，常态化开展安全生产法律法规、设备操作规范、应急处置技能等内容的培训，确保作业人员深刻认识违规操作的风险；要求电器作业人员必须持证上岗作业，防止无证作业、违规作业。**四要制定、完善设备的安全操作规程**，特别是钢化炉的安全操作规程，明确开机前检查、运行中监控、停机后维护等关键环节操作要求，标注禁止事项，并及时组织操作人员进行培训，提高作业人员的业务水平，防止误操作和违规操作。**五是严格作业现场安全监管**，进行钢化炉检维修作业时，必须由作业负责人在电源开关处悬挂统一制作的“禁止合闸，有人工作”警示牌，作业期间由专人监护。
