## 宁德市蕉城区人民政府关于批转宁德市福永兴商贸有限责任公司（蕉城区福永兴超市）“12.17”一般生产安全事故调查报告

2020年12月17日6时30分左右，宁德市福永兴商贸有限责任公司升降作业平台（固定导轨式）运行时，发生一起机械伤害事故。事故造成1人死亡。按照区领导指示要求，依据《生产安全事故报告和调查处理条例》和《宁德市生产安全事故报告和调查处理办法》等规定，区政府成立了由区应急管理局、区商务局、区纪委、市公安蕉城分局、区人社局、区总工会、区市场监管局、蕉南街道办事处、洋中镇人民政府组成的事故调查组，全面开展事故的调查处理工作。事故调查组特别邀请两名专家对事故的技术原因开展全面分析和论证。

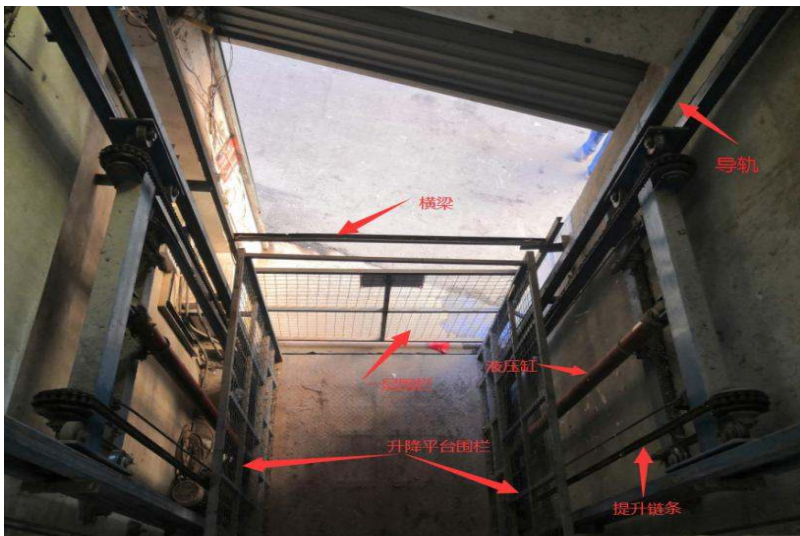
图1 升降作业平台

事故现场位于宁德市福永兴商贸有限责任公司东湖店一楼进货口处，该区域设有升降作业平台设施一套，主要用于该公司上下楼搬运货物，普通卷帘门一套，有一个0.9米左右工具台，现场贴有“货梯仅限载货禁止载人”的安全提示标语。升降作业平台制造单位为济南金方圆液压机械有限公司，规格型号：SDJ3-4，出厂编号：15001207，出厂日期：2015年12月7日，2层2站，作业平台总体框架为钢架焊接，液压油缸顶升，链条传动，有导向装置。一、二层站出入口处均未设置围栏门及电气联锁装置。一、二层站出入口处均设置有操纵装置，设置有急停按钮，未设置运行警铃。

升降作业平台一层站出入口处的围栏门缺失及电气联锁装置失效，造成死者能够直接爬上正在向上运行的升降作业平台（如果围栏门完整及电气联锁装置有效的情况下，需要打开围栏门且打开后能停止运行）；同时，死者安全意识淡薄，在升降作业平台运行的情况下强行爬上升降作业平台，被平台边缘与横梁剪切坠落是造成此次事故的直接原因。

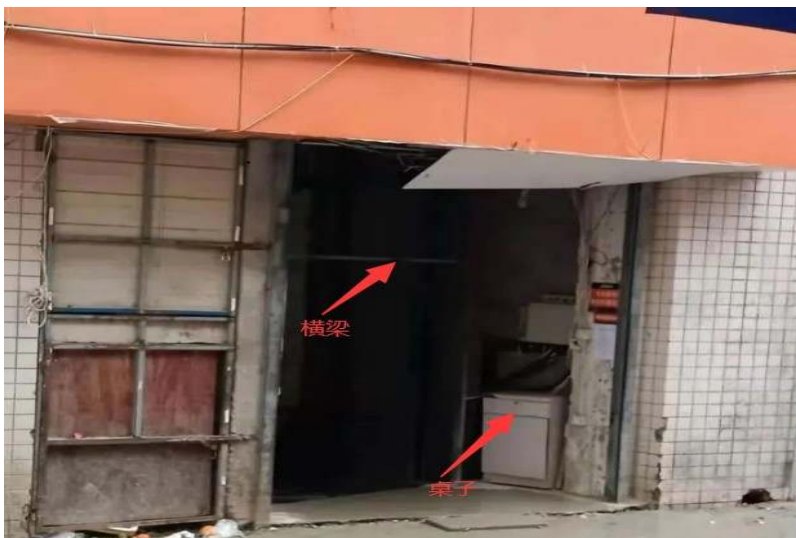
图4 事故发生时一层图

2020年12月17日，吴孝珠雇佣搬运工陆永胜，使用三轮车装载了蔬菜供应给福永兴超市东湖店，通过位于福永兴超市东湖店二楼升降平台处的监控资料显示12月17日上午6时33分许（监控时间为6时30分比实际时间慢2分51秒），陆永胜从二楼将木板放置至升降作业平台，从平台内伸手操作平台按钮，乘坐升降作业平台前往一楼，位于一楼升降作业平台旁的监控拍摄到陆永胜和吴孝珠一同将三轮车上的货物搬运至该升降作业平台上。由于监控角度问题，无法直接通过监控看到事发经过。接下来根据蕉南派出所吴孝珠笔录内容描述：当时货梯停在一楼，在蔬菜全部搬到升降作业平台上时，两人走出了升降作业平台所在区间。此时陆永胜启动了升降作业平台，吴孝珠交代陆永胜走旁边的楼梯把送货单拿给二楼工作人员，陆永胜不听，在升降作业平台缓缓上升的过程中，陆永胜借右侧的工具台爬上升降作业平台，但是攀爬过程中升降作业平台已经上升到横杆处，陆永胜胸口被卡在了升降作业平台和横杆中间，升降作业平台继续升到了二楼，陆永胜就掉了下来，摔在地上。吴孝珠当时拨打120将陆永胜送往宁德市中医院救治，后来又转至宁德市师附属医院东侨院区。12月17日下午蕉南街道办事处接到蕉南派出所通知，陆永胜抢救无效死亡。
