## 开滦（集团）有限责任公司钱家营矿业分公司“10·7”一般运输事故调查报告

2024年10月7日17时40分许，开滦（集团）有限责任公司钱家营矿业分公司（以下简称“钱家营矿”）井下九采轨道山发生一起运输事故，造成1人遇难，直接经济损失114.35万元。

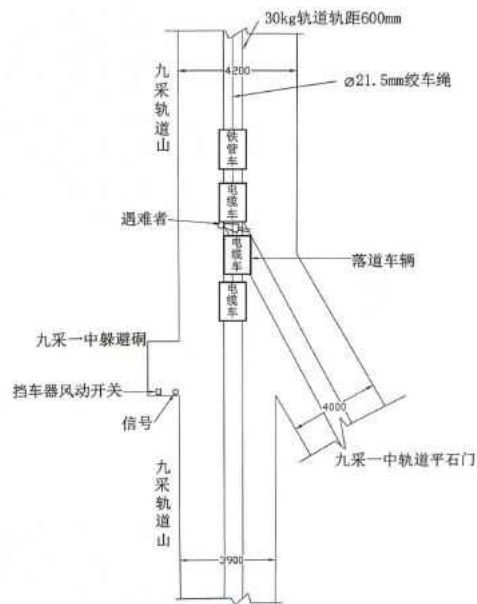
图2：事故现场示意图

10月8、9日，事故调查组人员先后二次入井进行现场勘查（事故现场示意图见图2），并对相关装置现场试验，情况如下：

(7) 事故地点轨道及敷设：九采轨道山一中轨道平石门岔口位置敷设轨道质量30kg/m，轨距600mm。经现场实测，事故地点轨道质量：距道岔以下7m范围内有2处轨道面高低偏差分别为11mm和13mm，不符合规定要求。

(8) 事故地点巷道及底板：九采一中轨道底板采用水泥硬化，巷道底板（靠近一中轨道平石门岔口侧）有一长度0.9m明显刮擦痕迹，水泥硬化面破碎损坏。结合现场勘查和调查取证，该处刮擦痕迹符合叉子车脱轨掉道实际。

(9) 距躲避硐轨道山上山方向4.5m处左侧轨道外边缘有明显血迹，局部用矿渣覆盖；查勘事故车辆（已运至九采轨道山平石门位置）发现，第一辆装载电缆车（事故中从上往下数第二辆叉子车）底盘右下角底部有一处凝固血迹。

叉子车落道绞车停止运行后，张某某未联系绞车司机，进入九采轨道山到达四辆叉子车前部，被因紧绳上行的叉子车撞倒。第一个叉子车（装载管子）和第二个叉子车（装载电缆）先后将其碾压，造成颅骨变形、胸部塌陷、四肢躯干多数折断伤。

现场警戒载人人员张某某在九采轨道山运输过程中，违反“行车不行人、行人不行车”规定，违章进入运输巷道，被运行中的叉车碾压，造成事故。

3.现场安全隐患排查不到位。九采轨道山一中位置（道岔以下）7米范围内有2处轨道面高低偏差不符合规定。

**（三）管控风险，排查隐患。**结合现场实际条件，定期全面分析生产各环节可能存在的风险，分级管控，采取有效措施，防止风险转变为隐患；严格运输巷道矿车、轨道、警戒截人安全管理，完善信号和通信装置，做到“行车不行人、行人不行车”，推广斜巷运输电子围栏建设；落实和完善机电运输安全措施，推动现场管理水平提高。
